一般道道遠軽芭露線いわね大橋の 災害復旧事業について

北海道オホーツク総合振興局網走建設管理部遠軽出張所 ○山本 康太

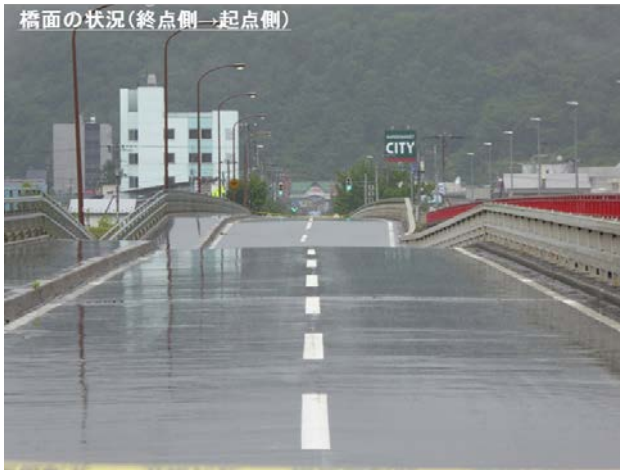
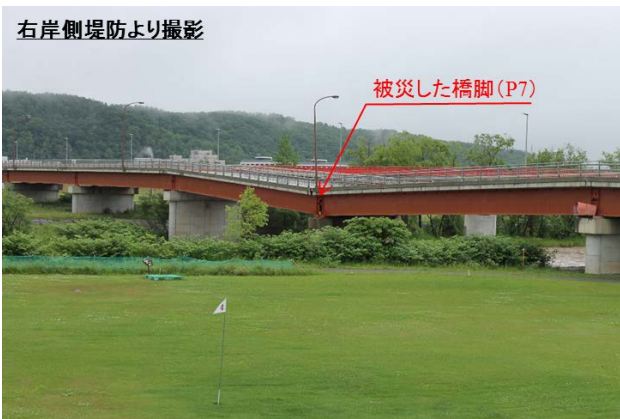
写真-1、写真-2 被災時の状況

平成30年7月4日の午前8時45分に一般住民から警察への通報によりP7橋脚の沈下を確認し、午前8時55分に通行規制を実施した。

沈下したP7橋脚は、河川上流側で1.47m、下流側で1.00m沈下していることを確認した。(図-2)

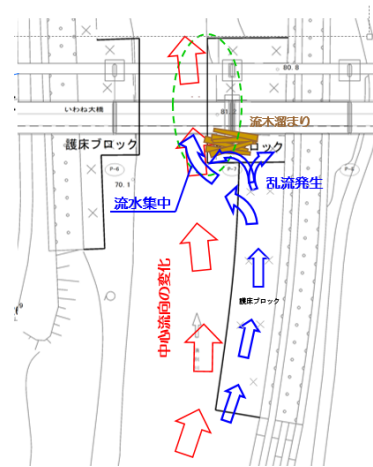
図-3 被災メカニズム③

平成30年6月26日から7月9日にかけて発生した梅雨前線豪雨及び台風7号の影響により、『いわね大橋』付近で湧別川の氾濫注意水位を上回り、高水数程度まで水位上昇。河床洗掘が発生し、7月4日午前8時40分頃『いわね大橋』P7橋脚が沈下した。

- ① 洪水により『いわね大橋』上流の河床勾配変化点において洗掘が発生
- ② 洗掘が『いわね大橋』上流の右岸護床ブロックの上流端付近まで上昇
- ③ 中心流向の変化に加え、橋脚と流木溜まりにより乱流が発生(図-3)
- ④ 砂礫河床部が弱部となり、護床ブロックと砂礫河床の境界部を中心に異常洗掘が発生(最大洗掘深2m程度)(図-4)

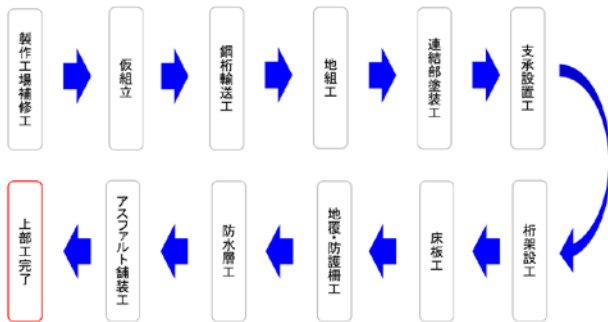
図-8 上部工復旧工事施工フロー

主桁は、局所的な変形・座屈以外に損傷が見られないことから、応力を解放した後に残留変形を確認し、製作工場に運搬して補修・仮組を実施した。

再利用の判断は「道路橋示方書」における部材精度及び組立精度を満足する部材を再利用し、規定を満足しない部材は、工場で矯正及び補強、または部材取替を行い再利用した。

支承、防護柵については、破断・変形を確認し再利用の可否を判断した。(図-8)
