# 気候変動を踏まえた河床低下対策について —軟岩河床を有する常呂川水系無加川の場合—

網走開発建設部 北見河川事務所 計画課

キーワード：河床低下、気候変動、適応策

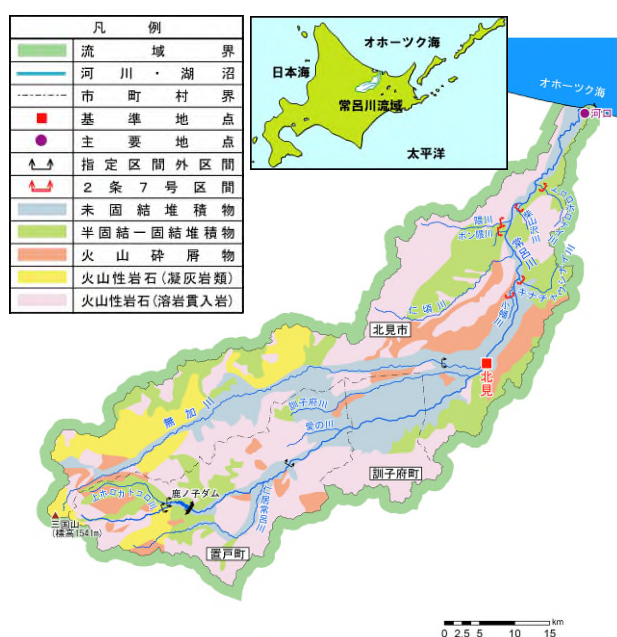
図-1 常呂川の位置と地質図

常呂川水系無加川は、本川常呂川中流部の左岸側に注ぐ流域面積536.1km<sup>2</sup>、幹川流路延長74.6kmの一次支流で、オホーツク地域の社会・経済・文化の中核にある北見市を流れている。この流域における地質の特徴は、主に火山岩や火山砕屑岩といった火山性堆積岩類が広範囲に分布しており、特に河道が形成されてきた範囲は、未固結堆積物であることが認められる(図-1、写真-1)。

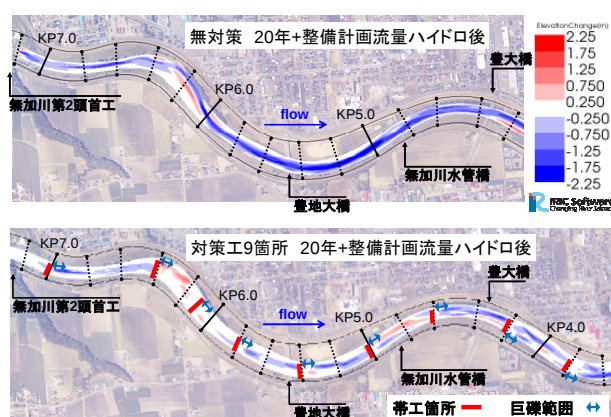
図-4 軟岩侵食を考慮した  
平面二次元河床変動予測結果

図-4にその結果を示すが、上段が無対策のケース、下段が対策した場合の最適配置ケースである。なお、予測においては、軟岩強度や土砂供給量といった不確実な条件設定が伴うことから、不利な条件を与えた感度分析も行った。配置は、蛇行波長の半分程度（約400m）毎に全部で9箇所としたケースが経済性も考慮したうえで河床高の変動量が小さく最も効果的な結果となった。また、整備順序についても低下の進行が最小となるよう整備の優先度の検討も行い、KP5.0を最初の対策箇所として、順次上下流に整備することとした。

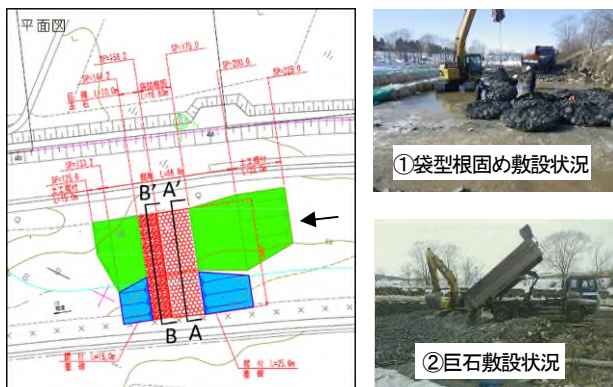
図-5 試験施工KP5.0の  
平面図・標準図及び施工状況

前述したように無加川の河床低下対策は喫緊の対応が求められたことから、平成27年度より整備の優先度が高いKP5.0地点から試験施工を開始した。最初に行った試験施工KP5.0地点の対策工平面図・標準図及び施工状況を図-5に示す。袋型根固めを連結した帯工区間の直下流部については、局所的な洗堀及び水衝部外岸側での河床低下の抑制を図るため、河床材料表層の粒度分布から粒径150mm程度の巨礫を敷設した。また、帯工上流部は現

地材料を横断的に流用して覆礫による摺り付けを行った。

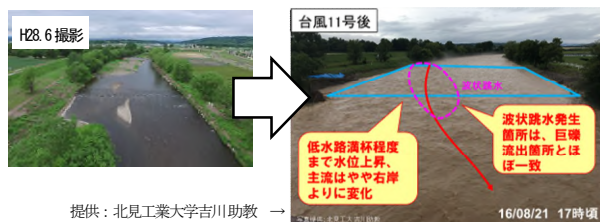
写真-3 施工後3ヶ月目とH28.8洪水時の状況

施工は非出水期の平成28年2月から3月に実施したが、整備後の平成28年8月に計画を超える戦後最大の洪水が発生し、試験施工の袋型根固めの一部が流出した（写真-3）。そのため、流出箇所については、その年の冬に袋型根固めを再度敷設し、それらの連結方法や緊結するロープや袋材料の素材も強固なものに見直し、設計流速4.5m/sまでの移動抵抗の強化を図った。また、試験施工の着手と併せて、縮尺1/50の模型を用いた軟岩侵食を考慮した室内水理模型実験を平成27年度と平

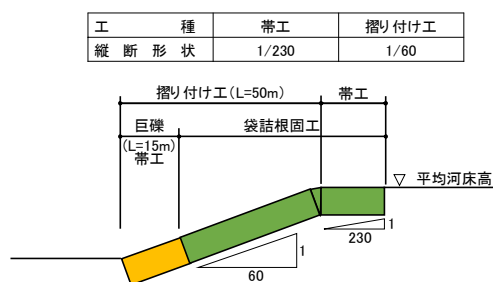
図-6 試験施工及び室内試験を踏まえた見直し対策工

結果、KP3.8からKP7.0の対策区間の河床勾配に対して帯工部分は勾配を1/230程度とし、その帯工直下には斜路勾配1/60の摺り付け区間を設けた。摺り付け区間の上流側には袋型根固めを敷設し、下流側には緩衝帯として巨礫を厚く配置した。この形式が帯工下流部の局所的な軟岩侵食を防止するのに有効であると判断された。下流の摺り付けに用いた巨礫については、被災箇所を検証し、安定性の確保より、粒径150mm程度から270mm以上に見直した。そして、この巨礫部に対する摺り付けとして近傍の砂礫材を用い、施工完了後には上流から流れてくる砂礫材の溜まりも期待する構造とした。

KP5.0の現地試験施工の知見と、室内水理模型実験から得られた知見を踏まえ、8箇所対策工については、図-6に示す縦断形状を基本とした。KP5.0の試験施工箇所については、摺り付け区間が図-6に示す諸元より短い施工であったが、平成28年8月の出水後の補強対策後の状況を引き続きモニタリングし、状況に応じて必要な対応を図ることとしている。なお、図-4に示した予測計算による配置箇所については、順次施工している中で、モニタリングにより得られた河床材料や現地確認による砂州変動の状況等を踏まえ、予測計算の再検証を行い、より効果的な配置について上下流に微調整を行うなどPDCAの対応を図っている。

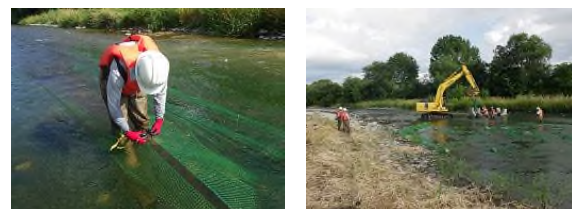
写真-4 工事前の環境保全対策  
(産卵防止ネット敷設状況)

写真-4に産卵防止ネットの敷設状況を示す。この保全策は工事を行う年は一時的に産卵の使用ができない状況になるが、湧水機能の保全が図られた対策工であることから、工事完了後は湧水機能の復元が図られ、施工後のモニタリング調査においても産卵床として利用されていることが確認されている。

サケ等の魚類の産卵床として好適な環境が点在しているため、整備に際しては施工時の配慮についても検討を行い対策を講じている。河床低下対策工事の具体的な時期は、水位が低く流量が少なくなる当該施工に有利な冬期間に実施しているが、産卵時期前に産卵防止ネットを敷設することで、その年に工事箇所産卵することがないよう事前に保全策を講じている。

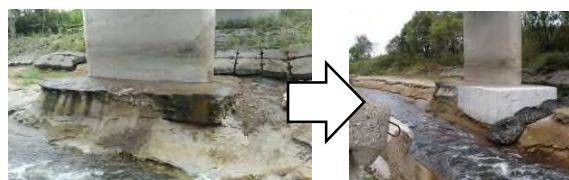
写真-6 北見市管理の橋梁の応急対策

市が管理する無加川の橋梁は北海道管理区間も含め24橋あるが、勉強会では北海道管理区間の現地踏査も行われた。その折、令和元年7月に開催された勉強会では、北見市が管理する朝日橋の現地確認を行った。この時、朝日橋の橋脚の状態について安全性に対し不安との認識がされた。朝日橋は、河床洗掘により橋脚のフーチングがほぼ露出しており、橋脚周辺の洗掘も見られ、危険な状態が進行していた。

当該橋梁の点検は平成28年に行われており、7月の点検実施時点では橋脚周辺の洗掘は見られなかったが、その後、平成28年8月の出水で、急激な河床洗掘が起こり、

その状況が変化したものであった。市はこの現地踏査による状況確認を踏まえ、一時的ではあるが、応急対策としてフーチングの上流側にコンクリートを打ち継ぎ、根固めを敷設することで橋脚周辺の洗掘低減対策を急遽実施した（写真-6）。

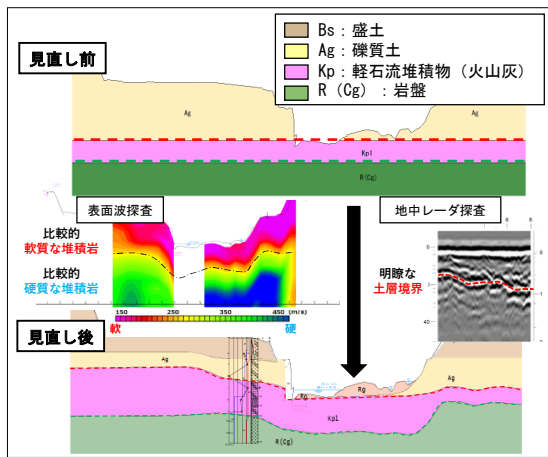
図-9 物理探査による無加川の地質構造の把握

図-9に研究成果の一例を示すが、硬質と軟質の地盤の境界の精度向上把握に成功している。こうした研究は、本論で扱っている河床低下予測において有用で、非破壊によるデータ取得であることから、特に調査に制約条件のある現場においては、研究の進展が期待される。

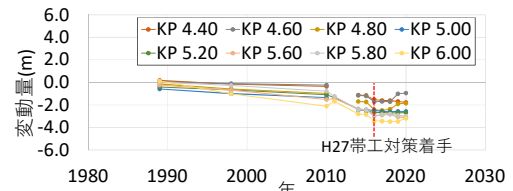
図-10 昭和54年基準の  
平均河床高変動量の経年変化

流で順次整備をしたKP4.6（平成29年度及び平成30年度施工）とKP5.8（平成30年度及び令和元年度施工）の3地点を含む区間の200m毎の平均河床高の経年変化を図-10に示す。昭和54年を基準とした変動量で、対策実施後は多少の変動が見られるものの、その速度は緩速傾向、あるいは低下と復元をわずかに繰り返しているといった状況で、急激な低下は抑えられていることが確認できる。

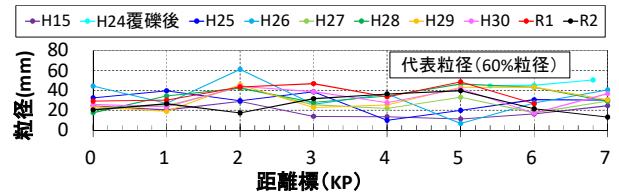
図-11 河床材料の経年変化（直轄管理区間）

図-11に直轄管理区間全川の代表粒径60%の河床材料の経年変化を示す。平成27年度調査以降は20mmから50mmの範囲で粗粒化と細粒化を繰り返している。KP7.0は、無加川第2 頭首工の復旧工事による影響で細粒分が多くなっている。

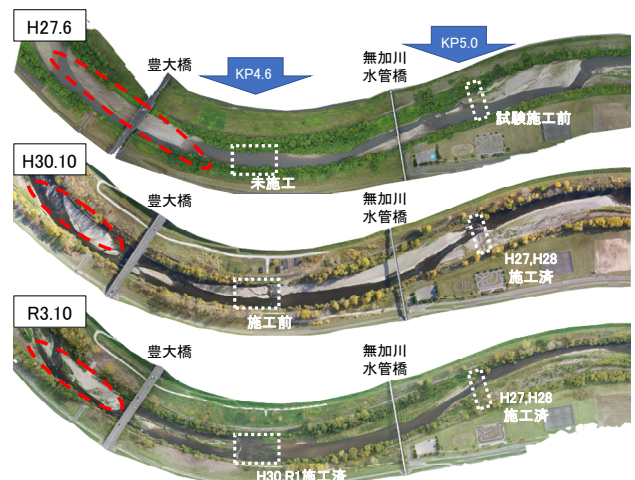
図-12 砂州の変動状況  
(試験施工KP5.0の上下流区間)

KP5.0の上下流の砂州状況の変遷について対策前の平成27年6月と対策後の平成30年10月及び令和3年10月に撮影したものを図-12に示す。対策工設置後、対策工の上下流の砂州の発達形状に変化が現れ、約600m下流の豊大橋箇所の砂州が下流に移動したことが確認できる。

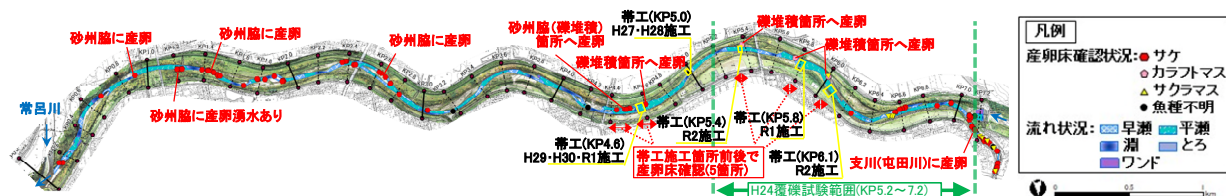
図-13 産卵床確認箇所（令和3年調査）

令和3年の9月と10月に実施した産卵床調査の確認箇所を図-13に、平成26年からの産卵床確認数の経年変化を図-14に示す。令和3年度の調査は、過年度の調査以来、最多のサケ産卵床数を記録した。帯工施工箇所の下流に巨礫を敷設し、そこに砂礫の復元も見られていることから、サケ科魚類の産卵に適した環境が帯工施工後も保全・創出が図られていると推察される。
