# アスファルト表面遮水壁のひび割れの簡易補修 —試験施工について—

小樽開発建設部 土地改良情報対策官付 ○高田 賢一  
土地改良情報対策官 相澤 俊也  
土地改良情報対策官付 長谷川 和彦

表面遮水壁型フィルダムでは堤体表面の遮水壁にアスファルト混合物を舗設して遮水性を確保するが、遮水壁の損傷・経年劣化に対し施設管理者が簡易的に補修を実施できる対策工法の技術が求められている。直轄かんがい排水事業双葉地区で造成された双葉ダムにおいて、遮水壁に発生したひび割れ補修の試験施工を国営造成水利施設ストックマネジメント推進事業で実施したので報告する。

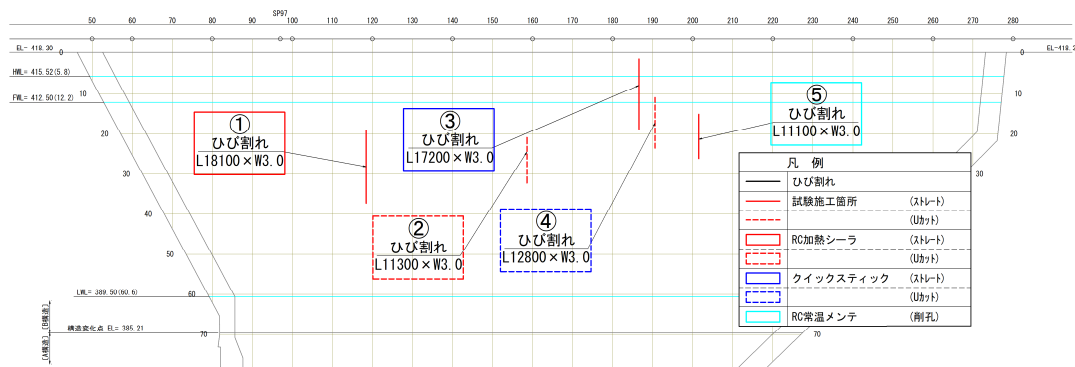
図4 試験施工箇所

過年度の調査結果から、発生頻度の最も高いひび割れが幅3mm、延長10～20mのものであったため、試験施工を行う箇所は、ひび割れ幅3mmの発生箇所の中から抽出することにした。

さらに、試験施工の結果に「バラツキ」を生じさせないように、貯水の水面上に出て外気にさらされる条件が同一になる標高付近の場所を絞り込んだ。以上の条件を踏まえ、図4に示す常時満水位付近の5ヶ所を選定した。

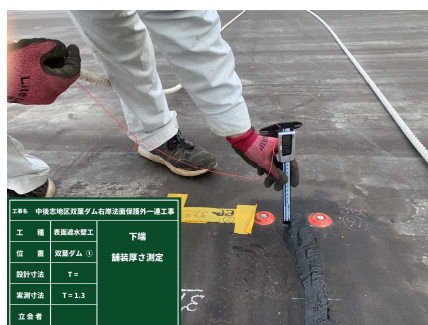
RC加熱シーラ（ストレート）とクイックスティック（ストレート）は、施工厚さが1mm以上あることが確認できた（写真-11、写真-12）。

写真-11 施工厚さ  $t=1.3\text{mm}$   
(RC加熱シーラ)

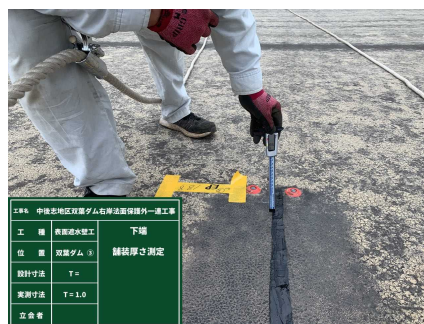
写真-12 施工厚さ  $t=1.0\text{mm}$   
(クイックスティック)

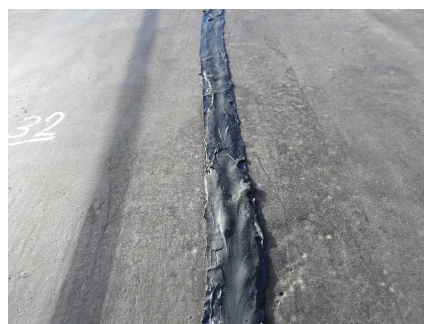
RC加熱シーラ（Uカット）とクイックスティック（Uカット）では、Uカット部の補修剤がひび割れ内部へ沈み込んでいることを目視確認した（写真-13）。

Uカットを施した箇所は、施工時の注入作業の繰り返しが多かったことから、補修剤がより内部へ充填されていると判断し、施さない工法を『○』、施した工法を『◎』評価とした。

写真-13 Uカット部の状況  
(RC加熱シーラ)

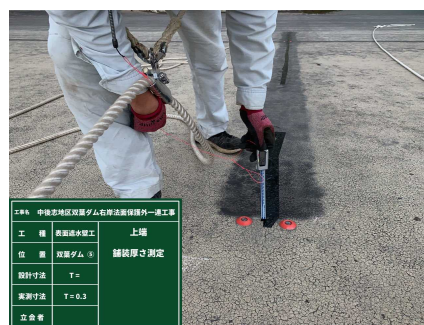
RC常温メンテは施工厚さが0.3mm程度の箇所がある（写真-14）。加熱タイプの2種と比較すると、仕上がり厚が、薄いことより『△』評価とした。

写真-14 施工厚さ  $t=0.3\text{mm}$   
(RC常温メンテ)
