# 揚水機場における潤滑診断調査結果について

室蘭開発建設部 農業開発課 ○田村 駿  
馬島 修  
株式会社アルト技研 高橋 淑紹

本報は、国営かんがい排水事業安平川地区及び直轄かんがい排水事業早来地区により造成された勇払郡安平町の2つの揚水機場を対象に、令和3年度に行った非分解で実施可能な潤滑診断調査結果などについて報告する。

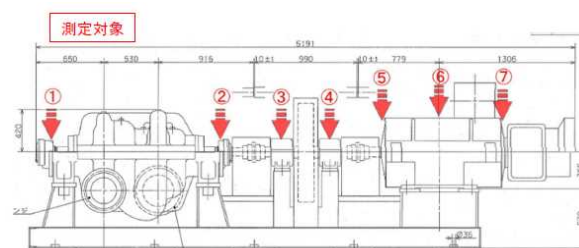
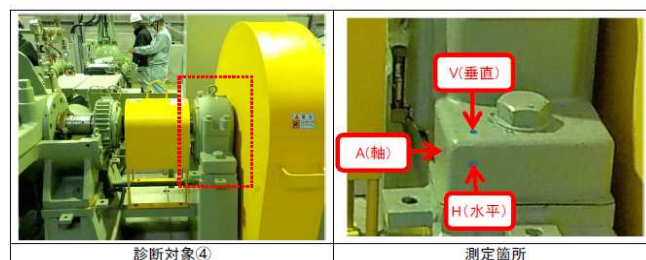
安平揚水機場については、No.2ポンプの1基のみで調査を実施した（図-3、写真-4）。

対象軸受の振動データを7箇所で収集し、「速度」、「振動加速度」の各データ及び周波数を解析した（表-6）。その結果、2箇所でV方向（垂直）の振動加速度が「注意領域」であったが、あわせて行った周波数解析により、これは、主に電源周波数に起因するものと確認されたことから、すべての調査箇所で健全な状態であったと判断した。

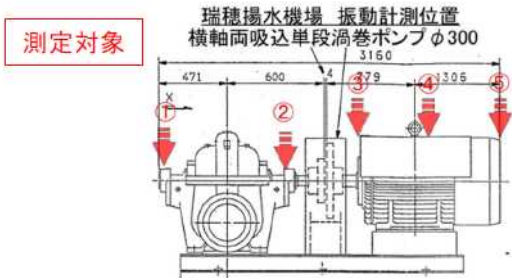
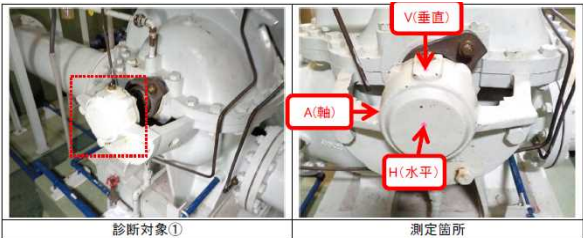
瑞穂揚水機場については、No.1、No.2ポンプの2基で調査を実施した（図-4、写真-5）。

両ポンプとも対象軸受の振動データを7箇所で収集し、「速度」、「振動加速度」の各データ及び周波数を解析した（表-7）。その結果、すべての調査箇所の振動データ及び周波数が正常値であったことから、両ポンプとも健全な状態であったと判断した。

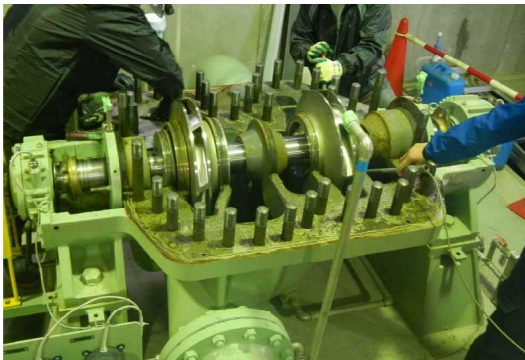
写真-6 内視鏡による調査状況（安平揚水機場）

内部カメラ診断については、振動調査と同様に、安平揚水機場のNo.1ポンプ、瑞穂揚水機場のNo.1、No.2ポンプの計3基で実施した。詳細な調査結果はとりまとめ中であるが、両機場とも大きな変状は確認されていない（写真-6、写真-7）。
