豊川分水工の被災状況について —基礎杭の健全性調査と復旧工法—

室蘭開発建設部 胆振農業事務所 第1工事課 ○春田 恵太
坂戸 学
早田 吉郎

キーワード：平成30年北海道胆振東部地震、災害復旧、基礎杭、健全性

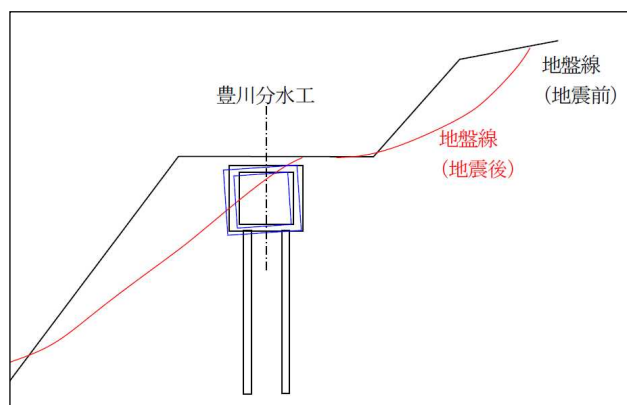
図-3 豊川分水工被災イメージ

今回の胆振東部地震では、震度7の強振動の発生に加え、地震発生前の6～8月に降雨が多く(平年の約1.6倍)、低強度の火山灰質土に多くの土壌水分が含まれていたことから、大規模な斜面崩落が発生したことが特徴的であるが、豊川分水工地点においても大規模な斜面崩落が発生したことにより、カルバート工の変位やパイプライン部の破損、離脱等の被害が発生した(図-3、写真-1～3)。

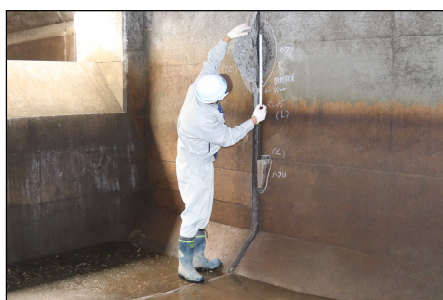
写真-1 損傷状況 (図-4の①)

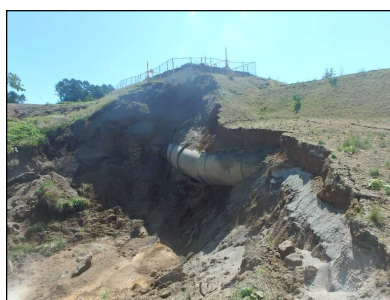
写真-2 管水路状況 (図-4の②)

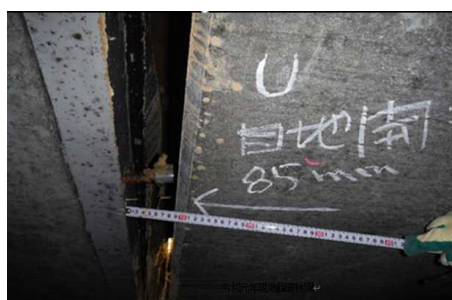
写真-3 目地状況 (図-3の③)

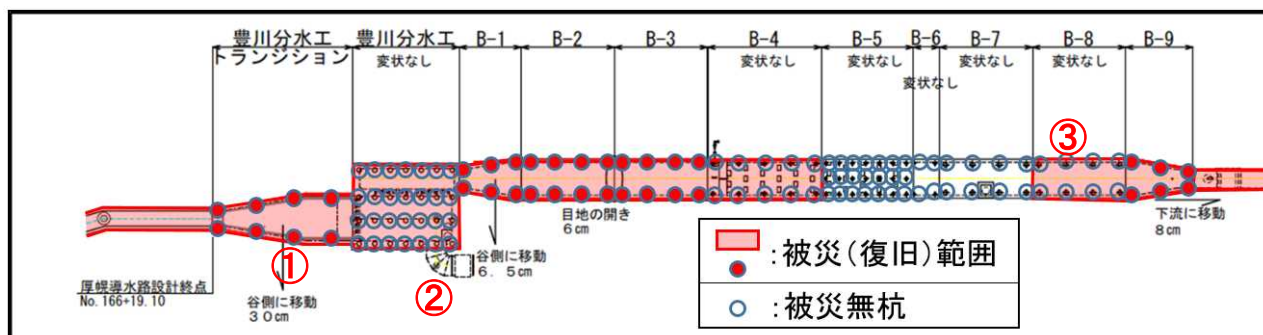
図-4 目視調査結果

行い、計測結果により構造物に傾斜や移動が確認された範囲については、基礎杭も含めて健全性は保たれていないと判断し、復旧対象範囲を決定して工事発注を行った(図-4)。

健全性調査の結果により、図-4で「変常なし」としていた範囲の基礎杭にも被災が確認されたことから、基礎杭の撤去・復旧本数が当初計画の36本から87本に変更となり、併せて構造物本体も撤去復旧が必要となった。

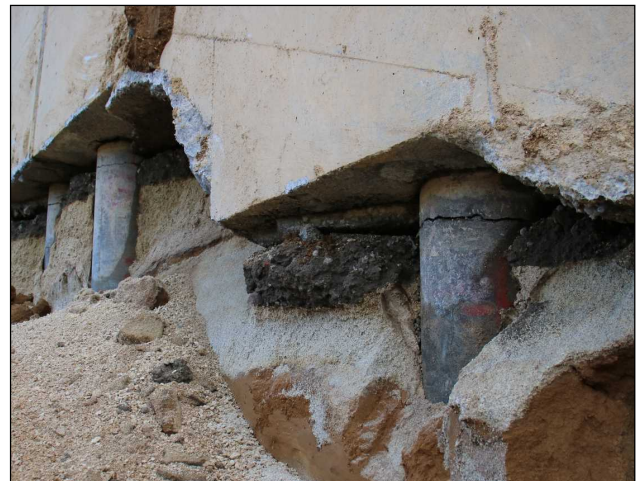
工事発注後に詳細設計で決定した復旧範囲について、既設構造物の撤去を行ったところ、基礎杭の折損や傾斜の被災が確認された（写真-4、5）。また、詳細設計において健全と判断した範囲においても試掘により側面からの目視確認を行ったところ、基礎杭の折損が確認されたことから、事前に設定した復旧範囲外の構造物についても撤去を行い、基礎杭全数の健全性調査を実施することとした。

写真-4 基礎杭の折損状況（近景）

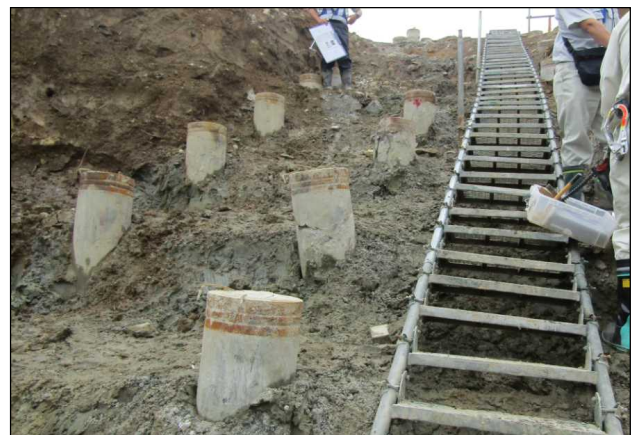
写真-5 基礎杭の折損状況（全景）

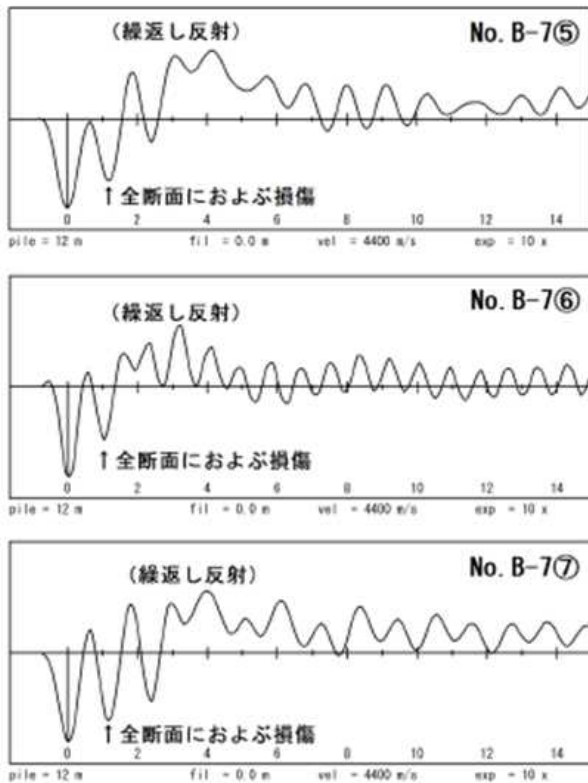
図-6 調査結果

I T試験による基礎杭の調査結果²⁾を図-6に示す。横軸が杭長に相当する波形の伝播時間、縦軸が波形の大きさを示す。

対象としたB-7の基礎杭はPHC杭(φ450, L=9.0m)であるが、約1m程度の短い繰返し反射による波形が確認された。これは「(4)全断面にわたる損傷がある場合」に該当するものであり、写真-4で確認されたような杭の折損が杭頭から1m程度の位置に発生していることが確認された。試験結果を検証するため、現地を試掘して折損位置を確認した結果、概ね試験結果と同位置にて基礎杭の折損が確認された。

以上の調査を対象基礎杭に実施した結果、構造物の目視及び計測では健全と判断された基礎杭においても折損による損傷が確認される結果となり、調査対象としたPHC杭全51本全てが被災していることが確認された。

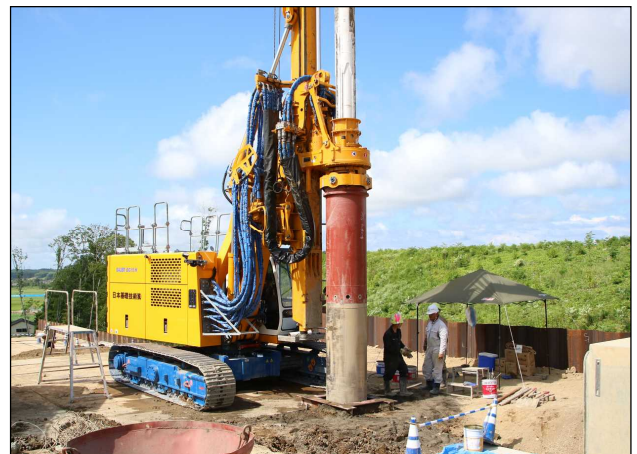
写真-7 BG工法施工状況

基礎杭の撤去は、「リーダ式ケーシング回転掘削工法(以下、BG工法)」を採用した。BG工法の施工手順を図-7に示す。本工法は既存の杭径よりも200mm程度大きいケーシングを押し込み、オーガーにより破碎しながら

ら基礎杭を撤去する工法である(写真-7)。本工事のように、既存の基礎杭が折損等し、ワイヤーによる引抜工法だと折損部以深の杭が撤去できない場合に採用されることが多い工法である。

基礎杭撤去後は、ケーシング内径の空洞ができるため、充填が必要となる。充填材には砂やエアームタル、貧配合のセメントミルク等が用いられるが、本工事では基礎杭の撤去位置に再度新設基礎杭を打設する計画としていたことから、エアームタルやセメントミルクなどの固化する充填材を使用すると、新設基礎杭の打設時に破壊による空隙が生じることが想定されたため、安価で施工性が良い砂による充填工法を採用した。

また、BG工法は、前述した通りオーガーにより破碎しながら基礎杭を撤去する工法であることから、既存杭の先端まで撤去する際に、先端支持層を乱すことが想定された。そのため、新設基礎杭は既存杭よりも一律1m長い杭を採用し必要な支持力を得られるように設計した。実際の施工においては、既存杭+20cm程度の位置で必要支持力が得られたので、適切な高さで切断、杭頭処理を行い施工した。

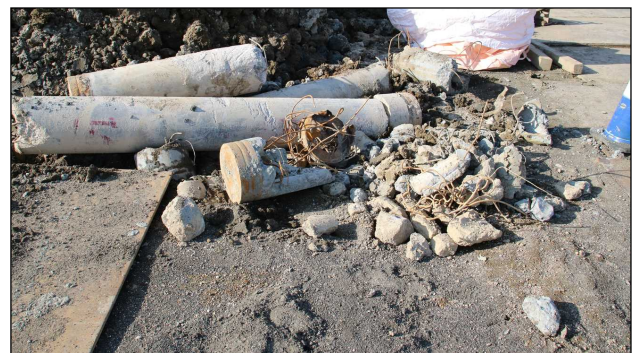
写真-8 撤去した基礎杭（先端継手金物）

ることは不可能である。そのため、PHC杭の先端の継手金物の回収により撤去完了を確認し、ケーシングの埋設深により掘削深を確認することで出来形管理を行った（写真-8）。
