第65回(2021年度) 北海道開発技術研究発表会論文

厚真ダムの洪水吐等の復旧状況について

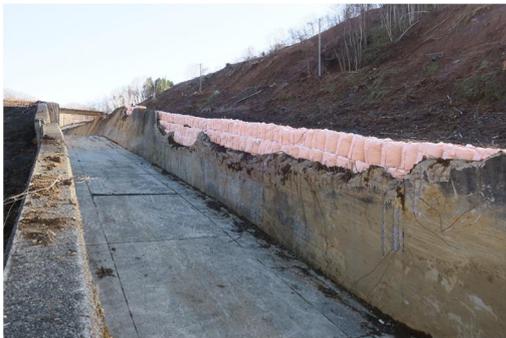
堤体左岸法面の崩落に伴い、洪水吐に土砂等が流入し、その衝撃により左岸側壁は欠損、床版はひび割れ、右岸側壁は欠損・ひび割れ・傾倒が発生した（写真-1, 2）。洪水吐防護柵は損傷及び消失した。また、道道北進平取線と堤頂を結ぶ管理橋において、崩落土砂の衝撃により、管理橋右岸橋台コンクリート内部にひび割れが生じ、左岸橋台コンクリートには欠損が生じた。転落防止柵も完全に破損された。

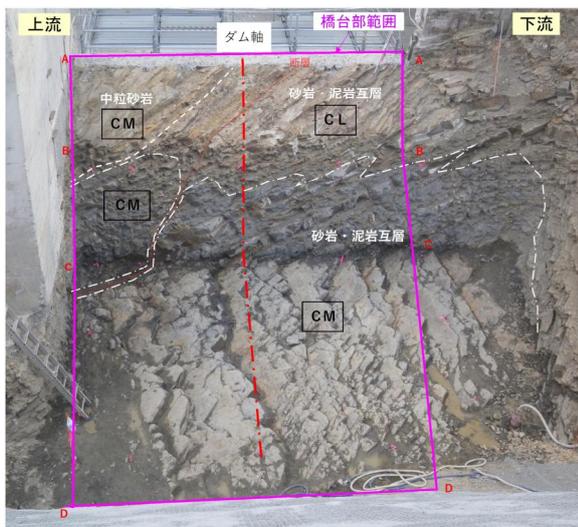
橋台部打設前の基礎の状況を確認すると、分布する地質は川端層の細粒砂岩、極細粒砂岩（泥質）、泥岩の周期的な五層で構成される。単層の層厚は数cmから40cm程度である。まれに数10cm厚の中粒砂岩を挟在する。橋台底盤は亀裂面の一部に褐色酸化が認められるが密着して全体的にCM級程度に評価される。また、掘削面上部（側壁）は岩芯まで酸化がおよび、やや緩みも見られることから、CL級程度と想定された。掘削後の地盤状況から、橋台基礎として十分な地耐力を有していると判断した（写真-8）。
