千歳川流域の築堤盛土施工管理について —軟弱地盤における動態観測—

札幌開発建設部 千歳川河川事務所 第1工務課 ○小塚 涼
猪股 直紀
佐藤 尚樹

千歳川河川事務所で行っている築堤盛土工事では、基礎地盤が軟弱であり、変状等を防止するため、段階的な盛土を行っている。また、盛土工事を安全に行うための動態観測では、沈下板と変位杭による計測を行っており、計測結果により築堤の安定性を随時確認しながら施工を行っている。本稿は、段階的盛土に伴う動態観測機器の配置・計測頻度、動態観測結果による盛土の安全な施工を行っている流れを報告する。

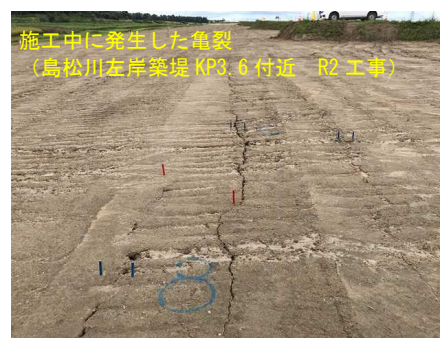
このような軟弱地盤上での盛土工事となるため、これまで、設計段階では想定できなかった変状が発生している(写真-1)。

写真-1 亀裂発生状況

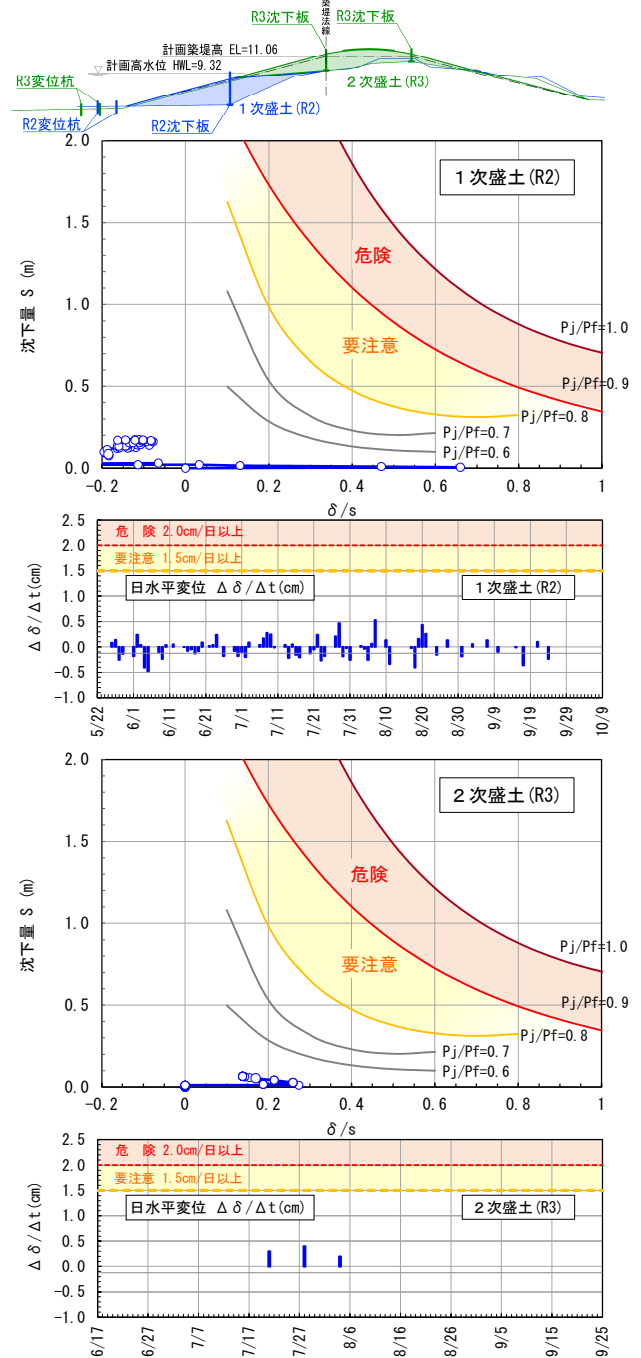
1次盛土、2次盛土が完了した事例（旧夕張川右岸築堤）を図-6に示す（S~δ/S 管理図、Δδ/Δt~t 管理図のみ掲載）。この事例は旧夕張川右岸の築堤工事であり、1次盛土を R2 年度、2次盛土を R3 年度に実施した。最大盛土厚は、1次盛土で 2.5m 程度、2

1次盛土は R2 年 7月 21日に完了し、動態観測は盛土完了後、約 2ヶ月間実施した。沈下の収束、S~δ/S 管理図、Δδ/Δt~t 管理図で安全との結果が得られたため、2次盛土を R3 年度に実施した。2次盛土も 1次盛土と同様に問題なく完了できた。

図-6 施工完了した動態観測事例
（旧夕張川右岸築堤 KPO.5 付近 R2~R3 工事）

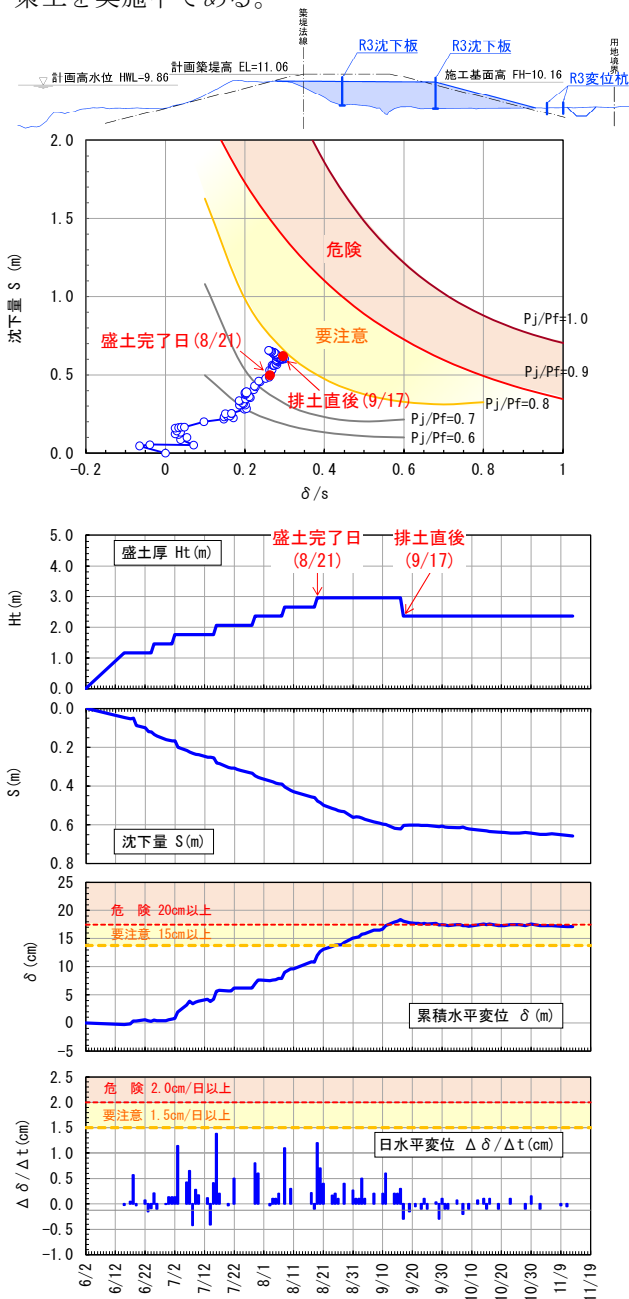
R2 年度島松川左岸築堤工事では、図-7に示すとおり一次盛土約 3m を施工したところで S~δ/S 安定管理図の要注意ゾーンに近づく傾向が確認された。このため施工を中断し、その後、安全を確保するために 60cm の排土を行った。

その後の追加調査により、当該箇所は、想定していた地盤よりも強度が小さいことが確認されたため、対策工の検討を行い、現在は真空圧密工法による対策工を実施中である。

図-7 異常が認められた動態観測事例 (島松川左岸築堤 KP3.6 付近 R2 工事)

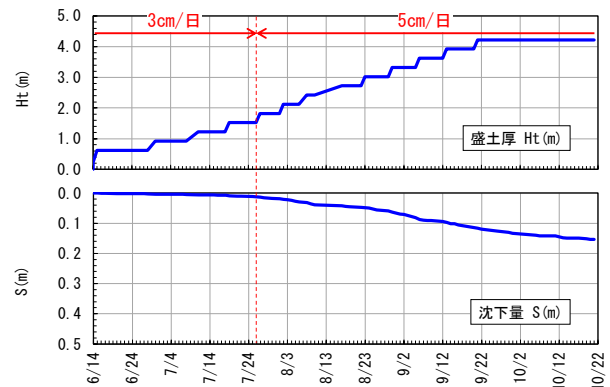
盛土速度を 3cm/日から 5cm/日に引き上げた事例から盛土厚と沈下量の経時変化を図-8 に示す。この事例では、7月 27 日に盛土速度の引き上げを決定し、その後、5cm/日に盛土速度を引き上げ、問題なく施工が完了した。

図-8 盛土速度を引き上げた事例 (島松川右岸築堤 KP2.0 付近 R4 施工)
