鋼製セル型砂防堰堤を対象とした UAV自律飛行による点検調査について — 目視点検調査との比較による課題抽出 —

室蘭開発建設部 苫小牧砂防海岸事務所 ○中田 拓実
竹原 隆博
本間 雄介

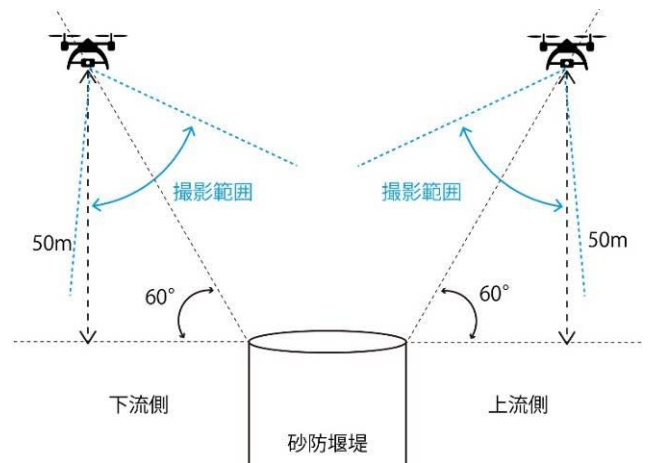
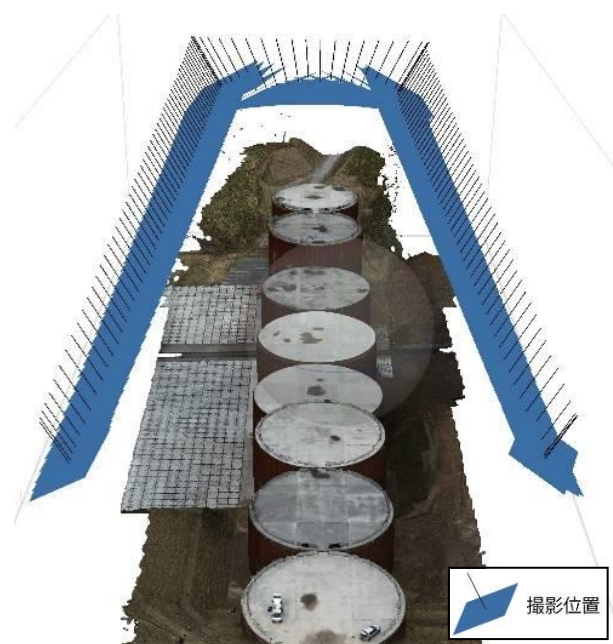
図6 撮影方法のイメージと3次元モデル

一方で、①撮影範囲が狭くなり往復回数が増加することでバッテリー交換が頻繁となること、②堰堤本体や樹木等の支障物に接触する危険性も増大すること、③撮影時のラップ率が低下することで、SfM解析そのものが実施できなくなってしまうことから、定期点検の実施手法として適切な撮影方法を検討した（図6）。

今回のUAV点検に用いた機体のカメラはフルサイズセンサー（約35.9mm×24.0mm）であり、対地高度50mにおいても約10mmの変状を把握可能である。今回の撮影では、変状レベル評価とラップ率の観点から対地高度を袖天端から50mに設定した。

撮影角度は上下流面を1往復することで全面の画像データが取得可能となるよう、水平方向を0°として60°の角度から撮影した。

飛行速度は画像データに影響するため、効率性と解像度に着目して設定した。今回は、飛行速度「2.5m/s」、「5.0m/s」および「15.0m/s」にて試行した結果、画像データが良好に取得できた「5.0m/s」を採用した。

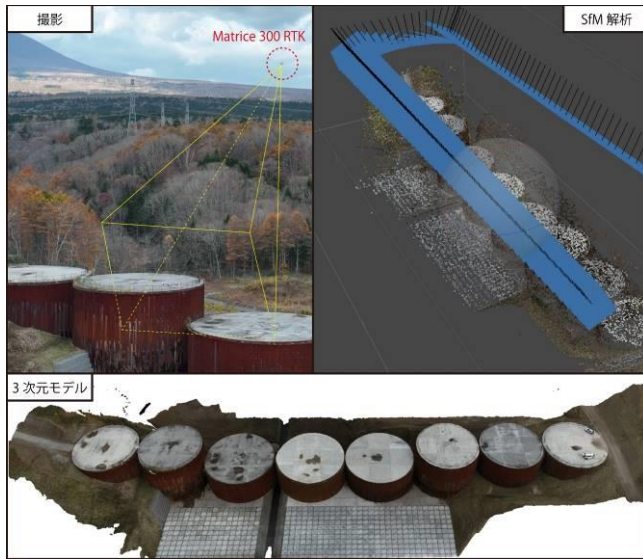
図 7 3次元モデルの作成結果

UAV自律飛行（レベル3飛行）による空撮データを用いて、図 7に示すような3次元モデルを作成した。なお、本検討では、Agisoft MetashapeにてSfM解析を実施した。
