# 泥炭性軟弱地盤における 河川堤防変状の課題と対応策について —月寒川・望月寒川の長期沈下への対策の取り組み—

札幌開発建設部 札幌河川事務所 計画課 ○竹瀬 真由美  
旭 峰雄  
中西 淳

北海道に広く分布する泥炭地盤は、非常に軟弱で工学的に特殊性を有し、堤防盛土時には、すべり破壊や過大な沈下が発生するなど十分な配慮が必要となる。また、施設供用後も長期の残留沈下を有することが多い。本論文は、月寒川及び望月寒川に分布している泥炭層の残留沈下に起因した堤防高不足対策について、試験施工結果より検討結果を報告するものである。

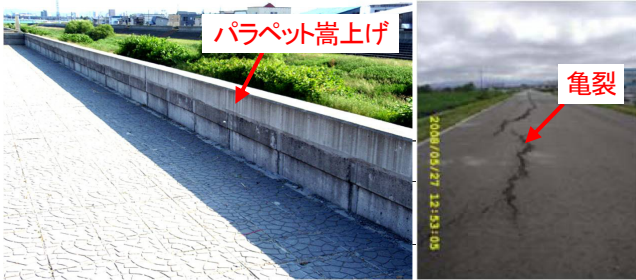
写真-1 特殊堤補修

月寒川・望月寒川の特殊堤区間では、長期の沈下により堤防高が不足し、平成11年から平成17年にかけてコンクリート打設によるパラペットの嵩上げを実施している（写真-1）。また、土堤及び特殊堤区間では、全体的に堤

防天端部に縦断方向の亀裂が生じており、これまで断続的に堤防天端の補修を実施している（写真-2）。

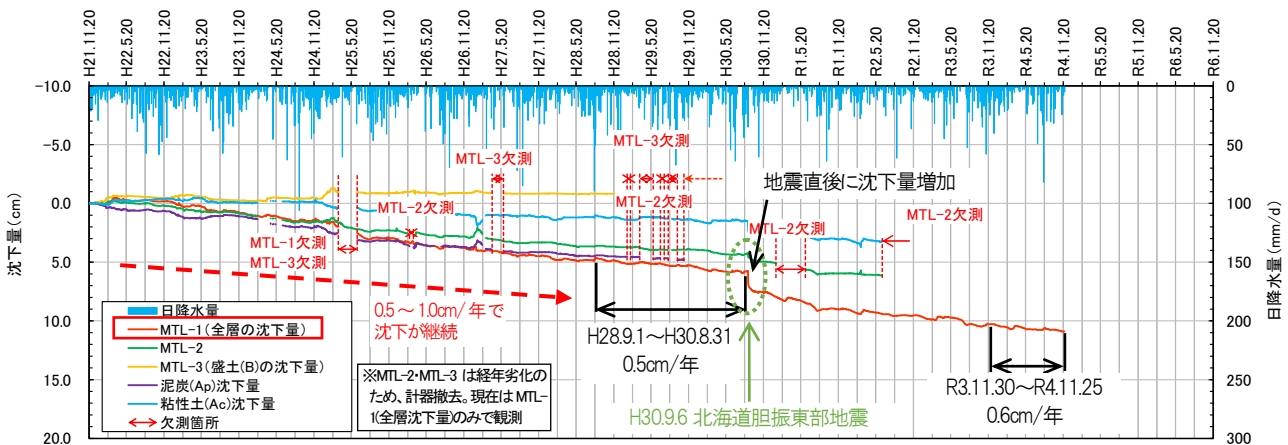
図-5 層別沈下計観測結果（望月寒川左岸KP1.5）

このうち、望月寒川左岸KP1.5の層別沈下計による動態観測結果を図-5に示す。これによると、計測開始当初より0.5~1.0cm/年程度の沈下速度で緩やかに沈下が継続しているのが認められる。平成30年9月6日に発生した北海道胆振東部地震により、一時的な沈下量の増加が認められるものの、その後は元の緩やかな沈下傾向に戻りつつある。直近1年間の沈下速度（R3.11.30~R4.11.25）は0.6cm/年となっており、地震前（H29.9.1~H30.8.31）の沈下速度（0.5cm/年）に比べわずかに（0.1cm/年程度）増加傾向にある。

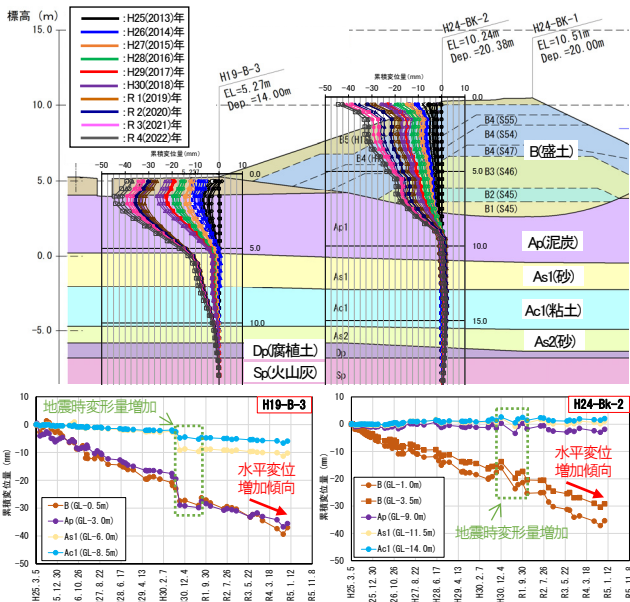
図-6 傾斜計観測結果 (望月寒川左岸 KP0.6)

望月寒川左岸KP0.6の傾斜計による動態観測結果を図-6に示す。これによると、全体期間を通じて水平変位量は増加傾向であり、特に盛土(B)及び泥炭(Ap)の増加量が大きい。沈下と同様、北海道胆振東部地震では一時的に変形量が大きくなったが、その後は元の傾向に戻りつつある。

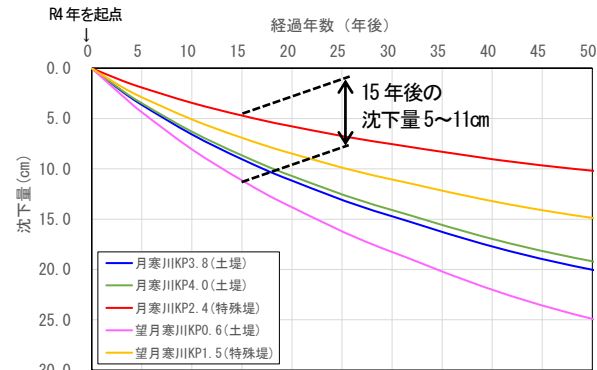
図-9 将来沈下量予測曲線

logt法を用いた沈下量予測結果を表-1、図-9に示す。これによると、月寒川・望月寒川の土堤及び特殊堤区間における10年後(R4年~R14年)の沈下量は3~8cm、15年後(R4年~R19年)の沈下量は5~11cmと予測される。

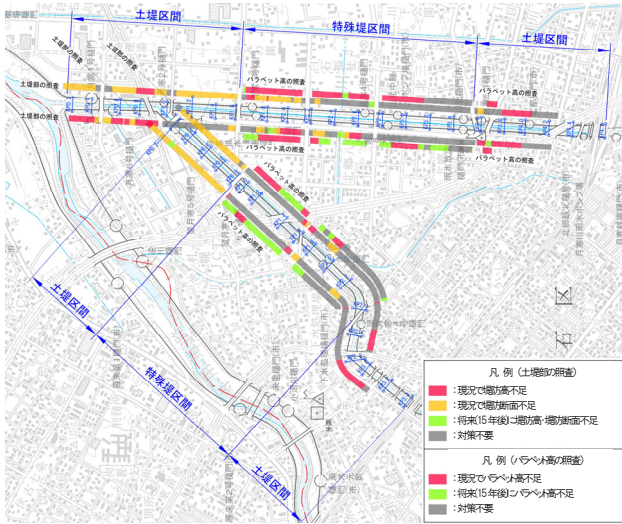
図-10 堤防断面照査結果図 (月寒川・望月寒川)

将来沈下予測による月寒川・望月寒川の堤防高の照査結果を表-2、表-3に示す。照査の結果、土堤部では現況及び将来土堤高・断面不足となる区間が全体の47% (L=6.4km)であり、これらの区間で嵩上げや拡幅による堤防整備が必要となる。特殊堤部も同様に全体の71% (L=4.3km)で現況及び将来パラペット高が不足となり、これらの区間でパラペット部の嵩上げ整備が必要である(図-10)。

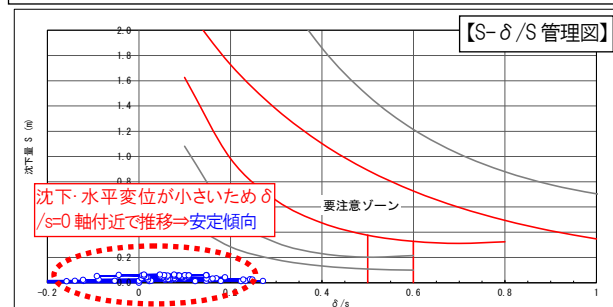
図-13 盛土安定管理図及び沈下量経時変化  
(無対策区間：盛土速度 10cm/日)

【沈下量】盛土厚 $H_t=5.1\text{m}$ に対し、法尻部で3.7~6.2cmの沈下量を示す。いずれの測点においても盛土の進捗に伴い、緩やかに沈下が進行する傾向がみられており、盛土期間中における急激な沈下等はみられていない。既往観測計器による動態観測結果より、今後継続して長期的な沈下が進行されることが予測される。

【安定管理状況】松尾・川村安定管理図(S- $\delta$ /S管理図)より、盛土中及び盛土完了後を通じて沈下量及び水平変位が小さいことから、 $\delta/s=0$ 軸付近で推移している。いずれの管理図においても管理基準を下回っているため、安定して盛土施工が実施された。

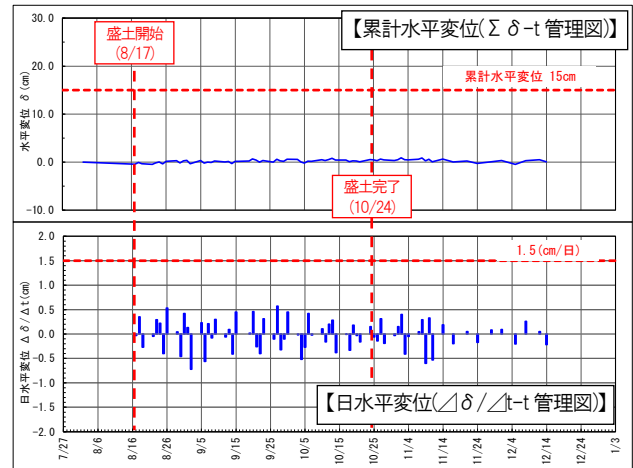
図-14 水平変位量経時変化  
(無対策区間：盛土速度 10cm/日、主測線 SP675.00)

【水平変位量】盛土厚 $H_t=5.1\text{m}$ に対し、法尻部で0.1~0.3cmの水平変位量を示す。累計水平変位の経時変化図より、盛土中は大きな水平変位が生じることなく0付近で推移し、盛土完了後も同様の傾向がみられる。

【日水平変位】日水平変位の経時変化図より、盛土中~盛土完了後を通じてプラス(+)/マイナス(-)交互に変位が確認され、収束傾向を示している。

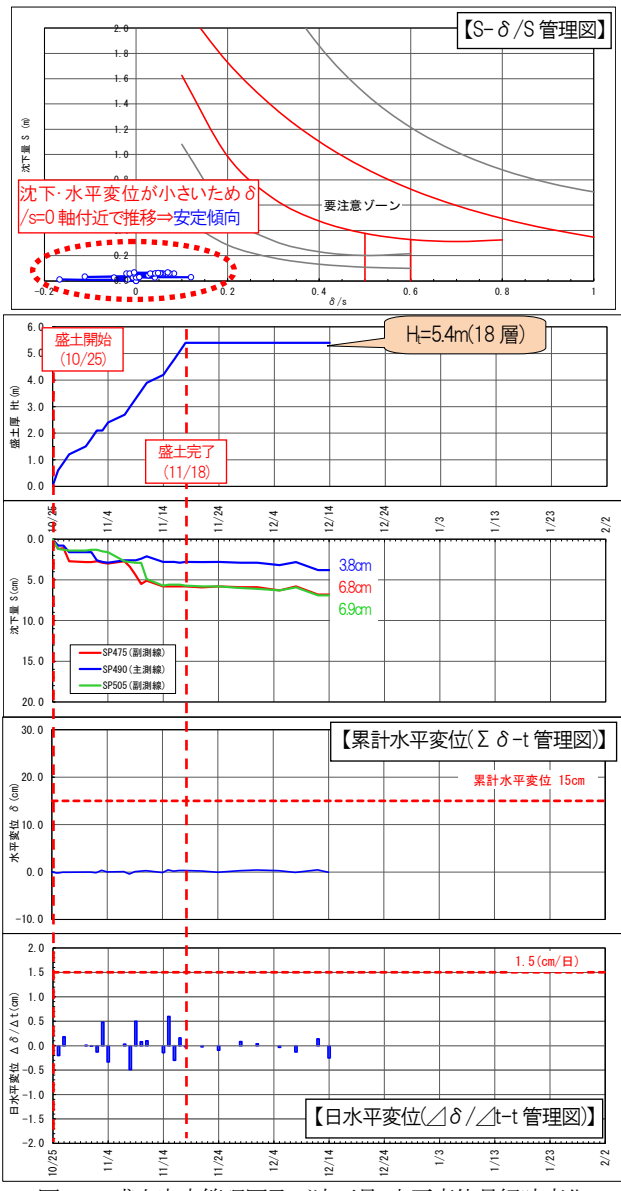
図-16 盛土安定管理図及び沈下量・水平変位量経時変化 (対策区間：固結工法, 主測線 SP490.00)

【沈下量】盛土厚 $H_t=5.4\text{m}$ に対し、法尻部で3.8~6.9cmの沈下量を示す。

【水平変位量】盛土厚 $H_t=5.4\text{m}$ に対し、法尻部で0~0.5cmの水平変位量を示す。

【安定管理状況】松尾・川村安定管理図(S- $\delta$ /S管理図)より、盛土中及び盛土完了後を通じて沈下量及び水平変位が小さいことから、 $\delta/s=0$ 軸付近で推移している。いずれの管理図においても管理基準を下回っているため、安定して盛土施工が実施された。

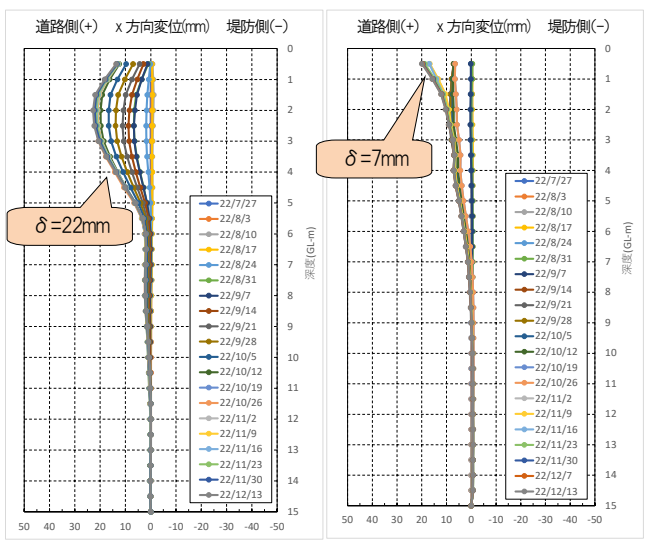
図-17 傾斜計観測結果(左：無対策区間、右：対策区間)

無対策区間及び対策区間における傾斜計の観測結果を図-17に示す。いずれも盛土の影響により道路側へ変位する傾向がみられ、無対策区間では地表～GL-3m部分で最大21mmの変位の発生が確認された。一方、対策区間では盛土の影響により地表～GL-4m部分で7mm程度の変位の発生が確認された。なお、盛土完了後は変位の進行がみられておらず収束傾向が確認されている。

無対策区間及び対策区間における盛土中～盛土直後の水平変位量は1cm未満であり、解析時に想定されていた水平変位量 (数cm程度) に比べると微小な結果となった。当該事象についてもFEM解析等によって再現し、再現計算で得られた地盤特性をもとに、整備必要区間に対する解析及び対策工検討を実施する必要がある。
