第66回(2022年度) 北海道開発技術研究発表会論文

厚真川水系日高幌内川の大規模河道閉塞箇所における移動土塊の安定性評価について

室蘭開発建設部 厚真川水系砂防事務所 調査設計班 ○本田 浩貴
 倉本 洋平
 日本工営株式会社 広島支店 技術部 早川 智也

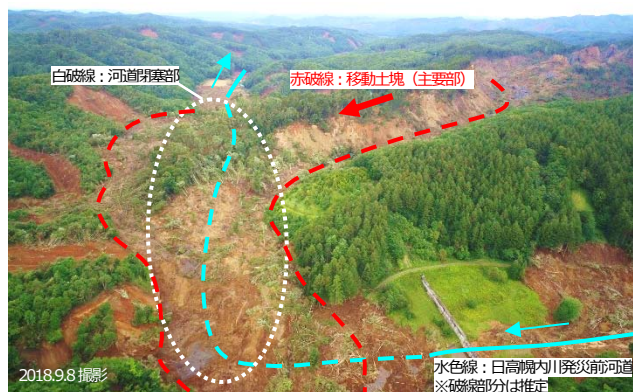
平成30年北海道胆振東部地震に伴い、日高幌内川右岸斜面において、地すべりが発生し、移動土塊によって、日高幌内川の大規模な河道閉塞が発生した(図-1)。

図-1 河道閉塞の状況(上流側から撮影)

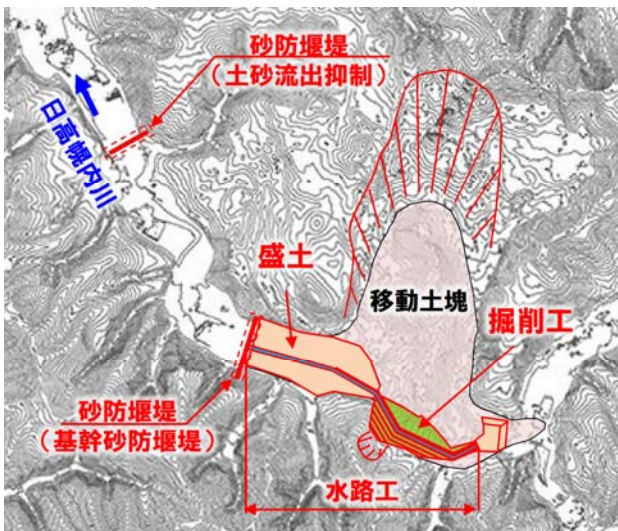
図-4 災関事業による緊急対策工の模式図

災関事業による緊急対策工は、決壊流量規模を低減するため湛水量の低減および河道閉塞部の安定化を図ることに重点を置いた対策が実施された。具体的には、河道閉塞部を掘削し、高さを約30m切り下げることで、決壊流量（湛水容量）の低減を図った。河道閉塞部の掘削土は、河道閉塞部下流側に盛土を施し、緩勾配化することで安定化を図るとともに、連節ブロック工による水路工を設置し、侵食の防止を図った。また、河道閉塞の脚部固定を目的とする基幹砂防堰堤を設置し、さらに下流側には、侵食による下流への流出土砂を捕捉する目的の砂防堰堤が設置された（図-4）。

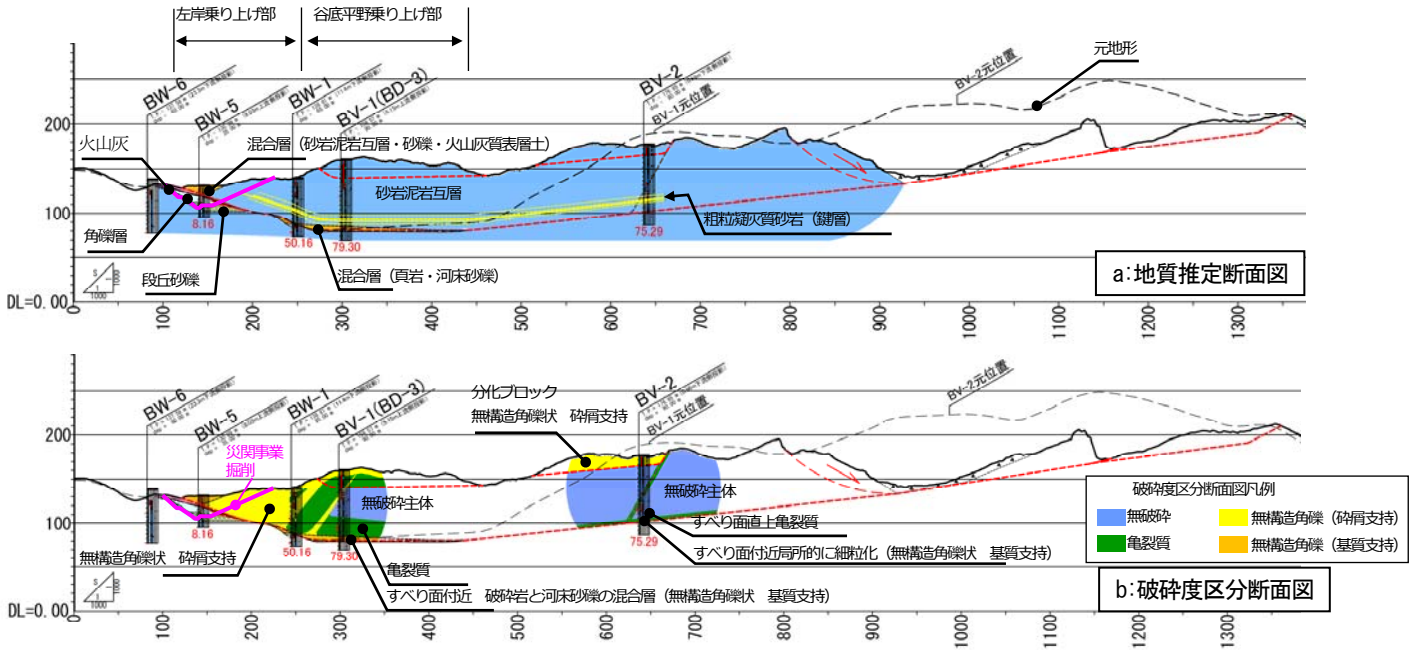
すべり面想定深度について、BV-2を除くボーリング調査地点においては、旧河床堆積物や左岸側地山の旧表層堆積物と破碎岩の混合層下面付近に、すべり面が想定される（図-6 a）。岩盤同士が接するBV-2では、全体として無破碎を主体とする中で、深度75.29m付近に、局所的に細粒化部（無構造角礫状、基質支持）が認められ（図-6 b）、破碎部下面付近にすべり面が想定される。

図-6 移動土塊断面図

なお、災関事業による河道閉塞部の掘削によって、移動土塊末端の抵抗領域となっている土塊が一部が除去され（図-6 b）、地すべり移動土塊の安定性に対して、不安定側に作用した可能性があることから安定性評価において、その影響を考慮した。

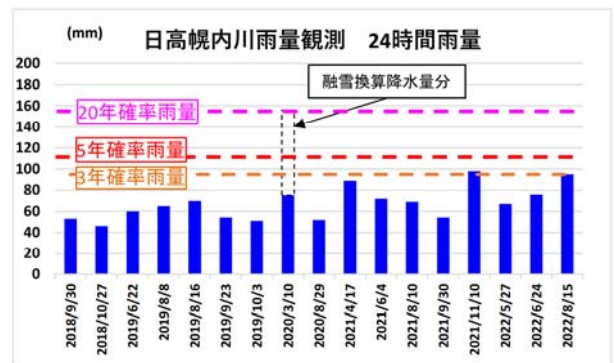
観測の結果（図-8）、24時間雨量で、3年確率程度の降雨を2021年11月10日と2022年8月15日の2回記録した。また、2020年3月10日は、降雨によって融雪が急激に進み、融雪換算降水量を含めると20年確率規模相当となる。

図-8 雨量観測による24時間雨量と確率降雨規模

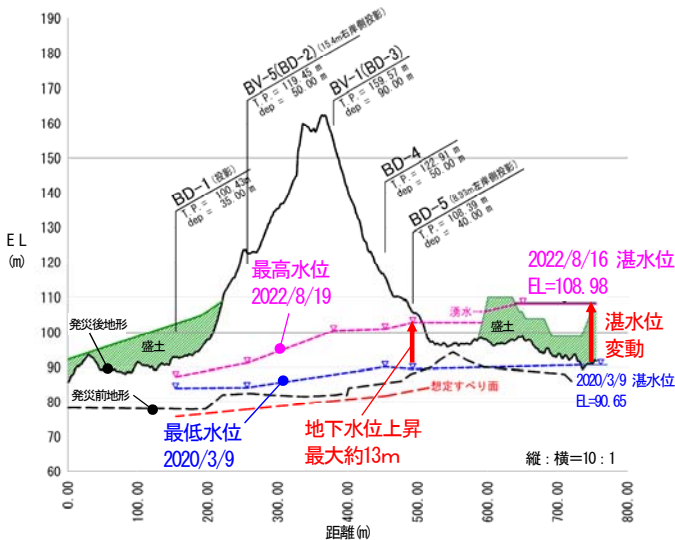
移動土塊内の地下水位について、観測期間における最低水位（2020年3月9日）と最高水位（2022年8月19日）の比較から、BD-5付近で、最大約13mの地下水位上昇が認められた（図-9）。

図-9 河川縦断方向測線における推定地下水位分布

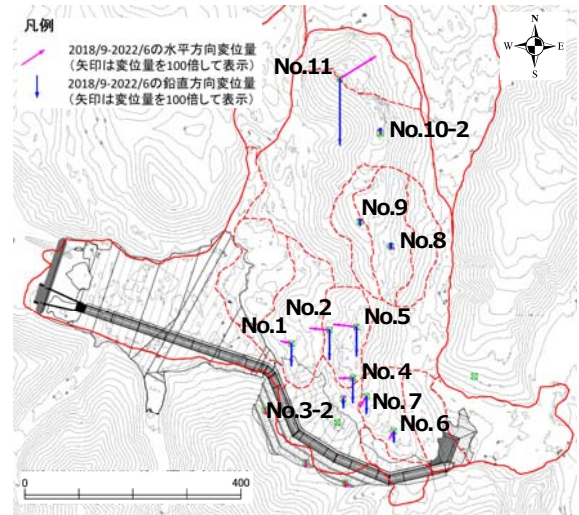
観測の結果、観測初期に、沈下および水平方向の成分を持つ変位が認められた（図-10、図-12 a b）。変位は、時間経過とともに、安定化する傾向が認められ、誘因に対応した変位の加速や再滑動性が顕著ではないことから、移動土塊の圧密沈下が主な変動要因と考えられる。

図-10 GNSS計測変位ベクトル図

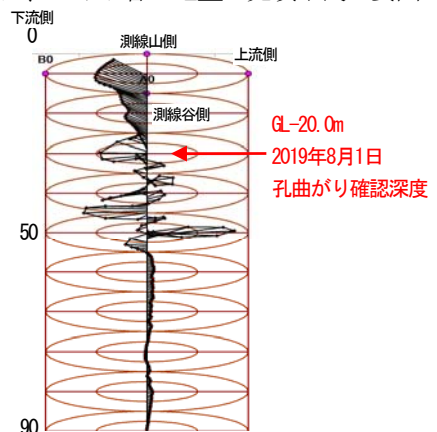
孔内傾斜計BV-1号孔およびBV-2号孔は（図-12 d）、観測期間を通して、想定すべり面深度付近に、有意な変位は認められていない。なお、孔内傾斜計BV-1号孔は、2019年8月1日観測時点において、深度20.0mで孔曲がりが発生し、以深が計測不能となった。変位鳥観図より、孔曲がり区間は、らせん状に変形しており（図-11）、孔曲がりの要因は、ガイド管と地盤の充填不良が要因と考えられる⁶⁾。

図-11 BV-1孔内傾斜計 累積変位鳥観図（2019年1月29日～2019年7月18日の累積変位量）

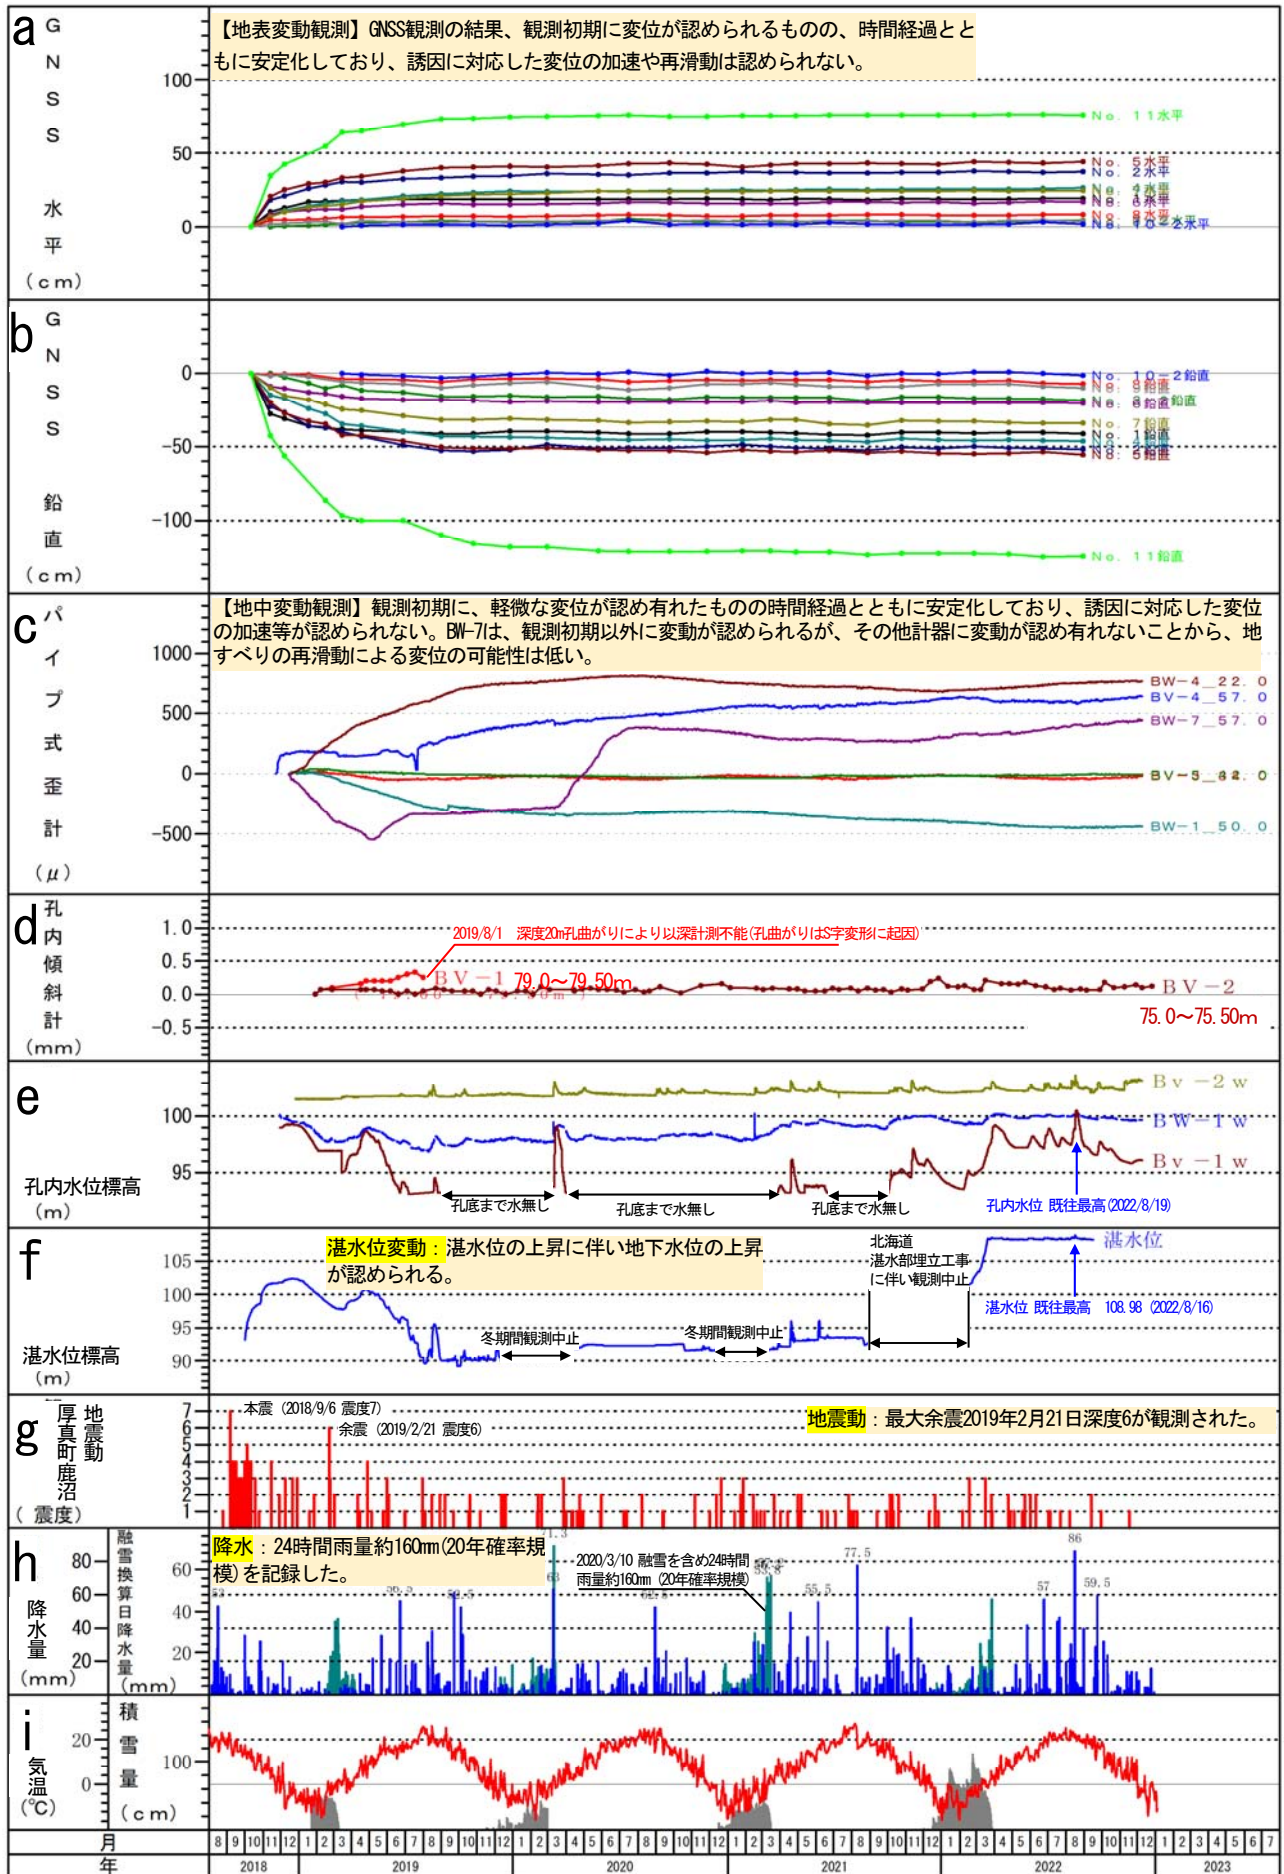
湛水位は、2018年12月14日にEL=102.33mを記録して以降、2022年2月までポンプ排水、北海道事業に伴う転流工の影響により、湛水位上昇が抑制された。2022年2月に、北海道事業に伴う転流工が撤去されて以降、湛水位が上昇し、2022年3月20日にEL=108.3mで満水状態となった。その後、2022年8月15日出水の影響により、2022年8月16日に湛水位が最高水位EL=108.98mを記録した。湛水位が最高水位を記録した3日後の2022年8月19日に移動土塊内の地下水位が最高水位を観測した（図-12 f）。

地すべりの主測線における想定すべり面深度付近の変動グラフを図-12 c dに示す。パイプ歪計（図-12 c）は、観測初期に変位が認められたが、時間経過とともに安定化傾向にあり、前述の地表変動観測の結果、地盤沈下が認められることを踏まえると、地盤沈下に伴う観測孔の圧縮性の変形の可能性が高い。なお、BW-7は、観測初期以外に変動が認められるが、その他計器に変動が認められないことから、移動土塊の再滑動による変位の可能性は低い。

図-12 総括変動図

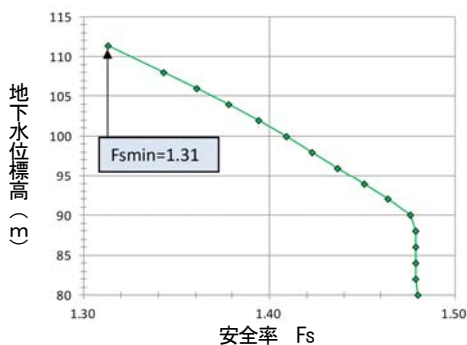
安定解析は、災関事業による河道閉塞部掘削後の地形形状で、地下水位をEL=111.3mまで上昇させた際の安全率推移を求めた（図-15）。

図-15 地下水位上昇に伴う安全率推移

安定解析の結果、想定される最大限の地下水位上昇が発生した場合において、移動土塊の安全率は $F_s=1.31$ であり、 $F_s=1.00$ を大きく上回っていることから、安定的であると考えられる。
