積雪寒冷地における鋼板接着補強床版の損傷調査

(国研) 土木研究所 寒地土木研究所 寒地構造チーム ○角間 恒
仁平 陽一郎
石原 寛也

キーワード：床版、鋼板接着補強、損傷調査

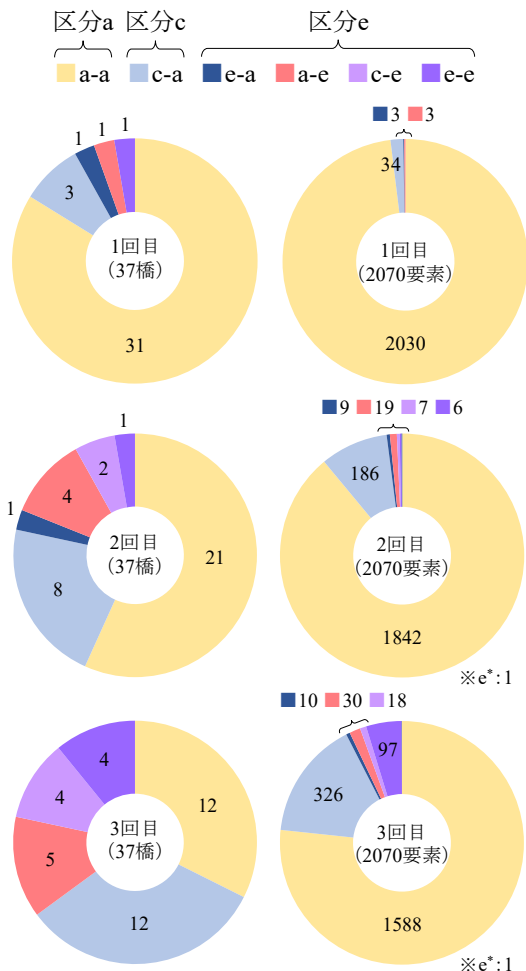
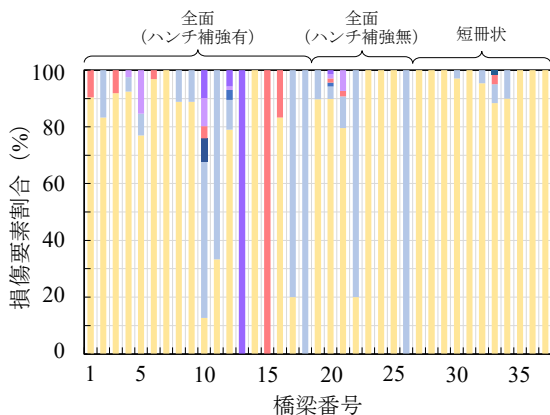
図-2 損傷状況の集計結果

図-2(a)に、鋼板の損傷状況を桥梁単位で集計した結果を示す。図より、点検回数が増加するに連れ補強後の経年とともに損傷が記録される橋梁が増加し、鋼板に何らかの損傷が発生している橋梁(区分c、e)の割合は、1回目点検の約20%から3回目点検では約70%となっている。また、図-2(b)は、鋼板の損傷状況を要素単位で集計した結果である。桥梁単位の集計と同様、点検回を追うごとに損傷が記録される要素が徐々に増加しているが、3回目点検において損傷が発生している要素の割合は約20%であり、桥梁単位での割合と比較して少ない。図-2(c)は、3回目点検を対象に橋梁毎に損傷分類の割合を集計した結果である。多くの橋梁では、損傷した要素の割合が20%程度以下となり部分的な損傷に留まっているが、中には、No.13およびNo.15のように全ての要素に区分eの損傷が記録された橋梁も見られた。

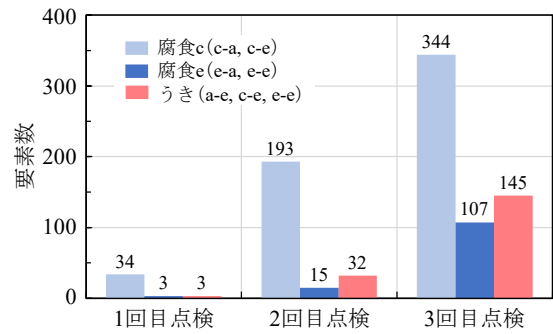
図-3 点検回との腐食・うき要素の推移

ずれの損傷種類・区分も徐々に要素数が増加していることがわかる。特に腐食cの増加が目立つが、健全性への影響(損傷程度の区分)を加味すると、うきの発生・進行が顕著となっており、維持管理において留意すべき損傷として、今後の推移を注視したい。

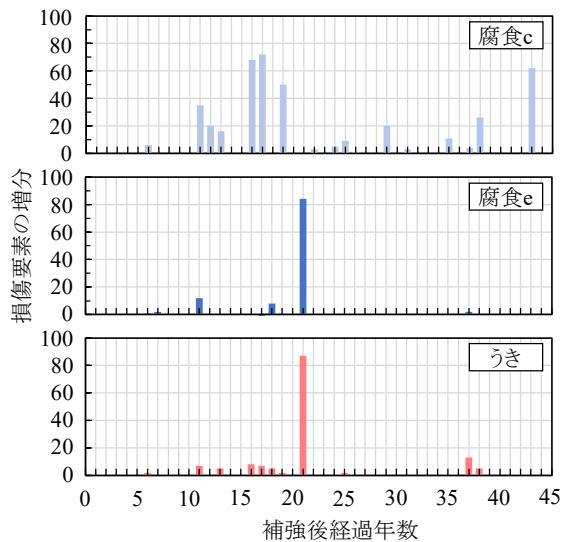
図-4 補強後経過年数ごとの損傷要素増分

図-4に、補強後経過年数ごとに新たに腐食・うきが記録された要素数を示す。整理に当たっては、補強後経過年数と損傷発生要素数に正の相関関係があると考えられたが、両者の間に明確な関係は見られず、本調査の範囲では、損傷が増加する時期として大きく補強後10～20年程度(腐食c、腐食e、うき)、30年程度以降(腐食c)、35年程度以降(うき)の三つがあった。また、補強後経過年数21年での腐食eおよびうきの急増、37年でのうきの増加は、それぞれ1橋(No.13、15)で増加したものであり、いずれも橋梁を構成する全ての要素で区分eの損傷が記録されていた。鋼板の損傷は、供用環境や施工条件などの違いによりその発生時期や範囲を予測するのは困難であるが、本調査の結果として、経過年数を問わず発生する可能性があること、その範囲が急激に橋梁全体に及ぶ可能性があることを、鋼板接着補

強床版の点検・調査時における留意事項に挙げたい。

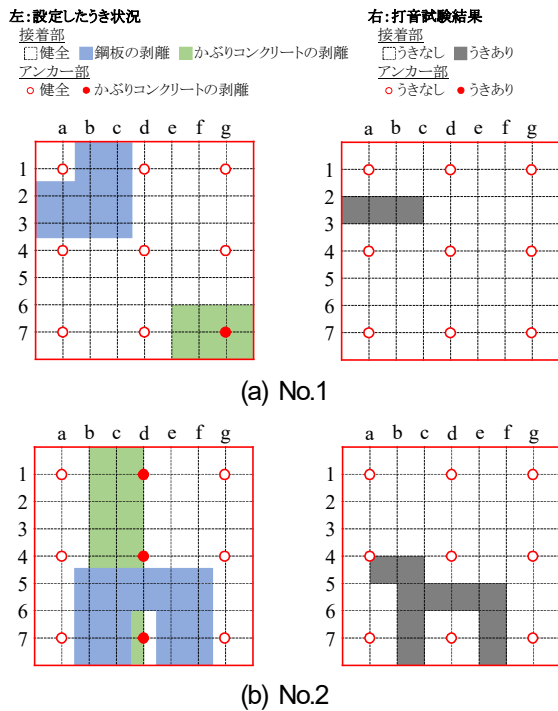
図-7 設定したうき状況と打音試験結果

図-7 は打音試験結果であり、調査対象範囲を 100mm×100mm のメッシュに区切り、うきの発生が疑われたメッシュを灰色に塗りつぶしている。図より、No.1 および No.2 とともに、樹脂による接着部での部分的なうきの発生を検知した。試験体に設定したうき状況と比較すると、打音試験により検知したうきは鋼板の剥離 (形態 A) を模擬した範囲に概ね一致しており、定期点検において、形態 A は十分に検知できていると考えられる。

一方で、かぶりコンクリートの剥離 (形態 B) が生じている箇所では、樹脂による接着部およびアンカー部と

もに、うきの発生を検知できなかった。本試験は、点検・調査等業務への従事経験が比較的浅い技術者による評価であり、今後、試験サンプルの増加による詳細な検証が必要であるが、点検ハンマーによる打音では鋼板接着補強床版のコンクリート内部で発生するうきを検知できていない可能性がある。形態 B は、形態 A よりも健全性への影響が大きい損傷であり、鋼板接着補強床版の点検・調査に当たっては、内部に損傷が発生している可能性があることに留意した上で、損傷状況を的確に把握できる点検・調査手法を選択することが重要になる。
