第66回(2022年度) 北海道開発技術研究発表会論文

覆工コンクリートにおける品質確保の取り組み —新稲穂トンネルR側仁木工区の施工事例—

小樽開発建設部 小樽道路事務所 第3工務課 ○山崎 拓人
小川 修
西松・草別特定建設工事共同企業体 鈴木 辰弥

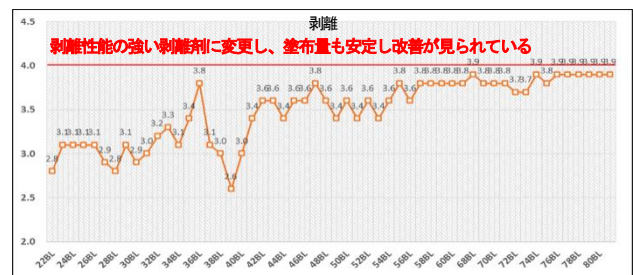
図-7.1 表層目視評価点(剥離)の推移

剥離剤について試行錯誤を行い、剥離性能に優れた動粘度の高い剥離剤を選定し、塗布量の最適化を行ったことで、剥離の改善が図れた。

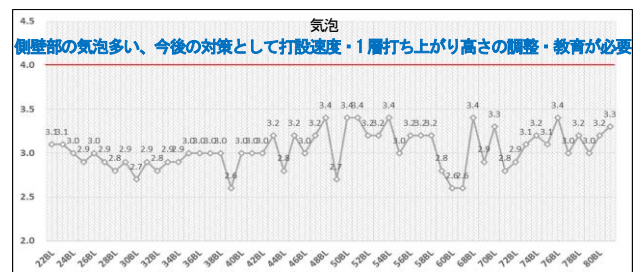
図-7.2 表層目視評価点(気泡)の推移

配合変更、覆工従事者との対話や改善に向けた取り組みを継続的に行ったが、結果として側壁部下方の気泡抑制は図れなかった。今後の課題として、打設速度・1層打ち上がり高さの調整・締固め時間の最適化および覆工従事者との粘り強い改善への取り組みが必要と考える。

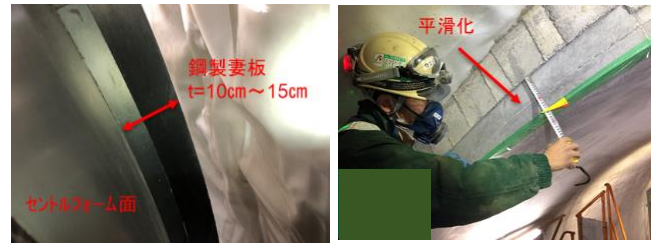
写真-1 鋼製妻板設置状況と脱型後状況

鋼製妻板（幅10～15cm）を採用し、鉛直打継ぎ面の一部を平滑化させたことで目地ひび割れは発生しなかった（図-8）。また、スライドセントルセット時および打設中の挙動監視を行った結果、全スパンを通して目地の乱れ等は発生しなかった。

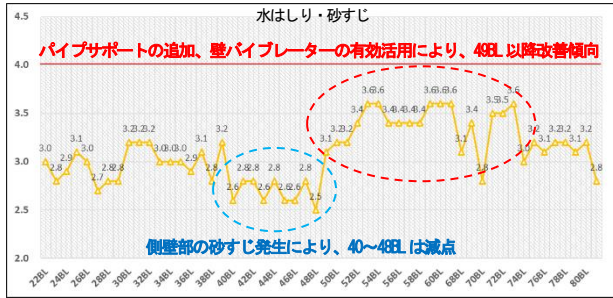
図-7.3 表層目視評価点(水はしり・砂すじ)の推移

打設中期に40～48BLにおいて側壁の一部に砂すじが見受けられ、局所的に点数が低くなったが、側壁部にパイプサポートを追加設置し、スライドセントルの打設時の挙動をより抑制したことで改善を図った。また、天端縦断方向の壁パイプレーターの使用方法の試行錯誤を行い、使用頻度を高めたことで改善が図れた。

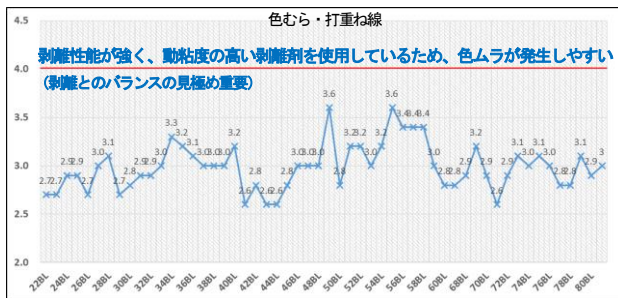
図-7.4 表層目視評価点(色むら・打重ね線)の推移

動粘度の高い剥離剤を選定したことにより、剥離の抑制効果がある反面で、色むらが発生する傾向にあった。本工事では、供用後の剥離による第三者災害の発生を考慮し、剥離の抑制効果を優先した。

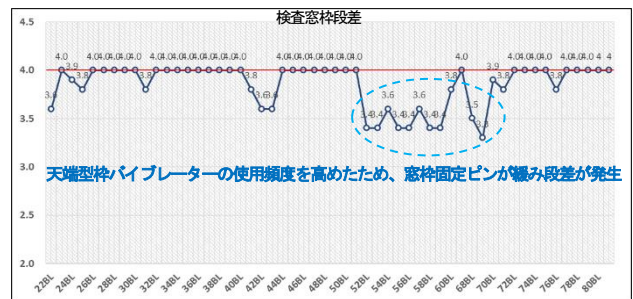
図-7.6 表層目視評価点(検査窓枠段差)の推移

全体的に高評価であったが、打設中期で評価が低くなった。これは「水はしり・砂すじ」の発生を抑制するために天端縦断方向の壁パイプレーターの使用頻度を高めたことで、窓枠固定ピンが緩んでいたことが原因であると判明したため、打設時の設備点検強化（固定状況の確認）を行ったことで改善した。
