第66回(2022年度) 北海道開発技術研究発表会論文

北海道遺産である旭橋の補修工事に関する報告

—90年前のコンクリートと路面電車跡 (旭橋の歴史に触れて) —

旭川開発建設部 旭川道路事務所 第1工務課 ○羽田 康浩
旭川開発建設部 旭川道路事務所 第1工務課 梅津 隆
荒井建設 株式会社 山崎 潤司

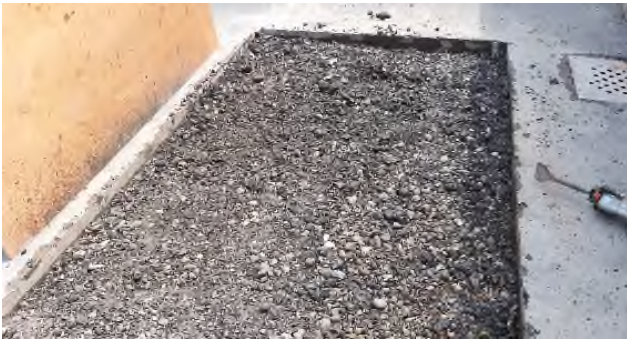
試掘の際には、舗装表面は比較的綺麗な状況であったが、アスファルト舗装(基層)はもろく砂利化が進行していた(写真-5)。損傷部から白色滲出物は見られず、床版上面の土砂化は限定的であり、舗装劣化は過去に敷設したアスファルト舗装(基層)の砂利化が要因だと推定された。但し、平成 23 年度の前回点検ではみられなかった広範囲のポットホールや舗装ひび割れが生じていることから、床版の耐荷力低下が急速に進展している可能性は否定できなかった。このことから速やかな補修工事を行う必要があった。

写真-5 アスファルト舗装(基層)の砂利化 (4 径間目)

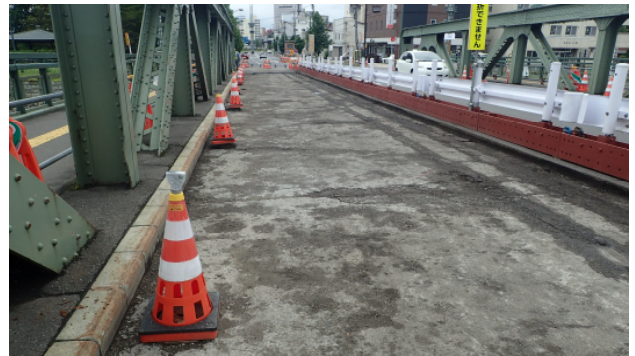
規制後、アスファルト舗装を切削し床版面を出した。これまで大きな修繕工事を行っていなかったため、建設当時から90年ぶりに床版面を露出することになる。床版面をみると縁石手前や横目地部はコンクリートの損傷が著しいが、土砂化している範囲は大規模なものではなく、健全部が多く存在していた(写真-6)。約5m毎の横桁部では木板にて床版コンクリートが仕切られており、木板の周辺はコンクリートの劣化が著しかった(写真-7)。また、縁石手前の車道部についても床版の脆弱部が多かった。これらの状況から、集水しやすい木板部や縁石手前の車道部において、橋面水の浸透により凍結融解が発生し、脆弱化が進行したものと推察される。

写真-6 床版面の状況

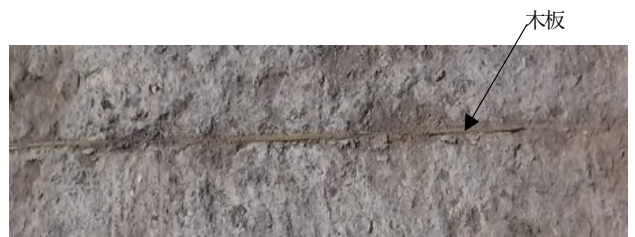
写真-7 横桁部 (木板部)

横桁の木板部に関しては、前後の床版面が脆弱になっている箇所はコンクリートと木板を取り除き、瀝青繊維質目地版を設置しコンクリート打設を行った。前後の床版面が健全である箇所は、木板を中心にV字型に切断し木板を出来るだけ取り除き、シール材を設置した。横桁部は、補修後にクラック抑制シートを設置した(図-3)。

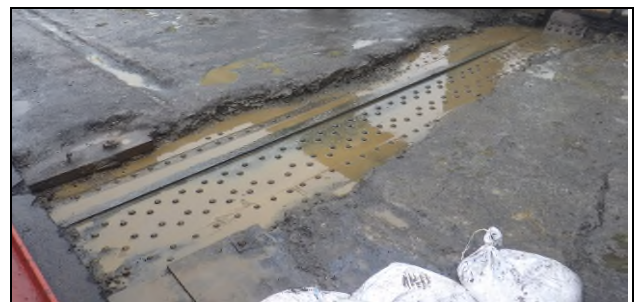
終点側ロッキングコラム部とP3箇所は横断方向のひび割れが最も多く存在し、何層にも重ねてオーバーレイをした箇所である。これらの箇所は床版面にもアスファルトが存在しており、人力はつりにてアスファルトを除去するとスライド型伸縮装置が各々発見された(写真-8)。こちらの伸縮部は調査段階において現況約5cm程度の動きがあることが確認されている。

写真-8 スライド型の伸縮装置

終点側ロッキングカラム部とP3のスライド型伸縮装置については移動量が5cm程度あるため、単純に通常のアスファルト舗装で復旧した場合、従来と同様に横断方向にひび割れが発生する恐れがあった。そのため、試験的な施工となるが、適切な遊間(75mm)を設け、前後をコンクリート打設、舗装は高弾性の特殊合材(500mm幅)で敷設することにした(図-2)。

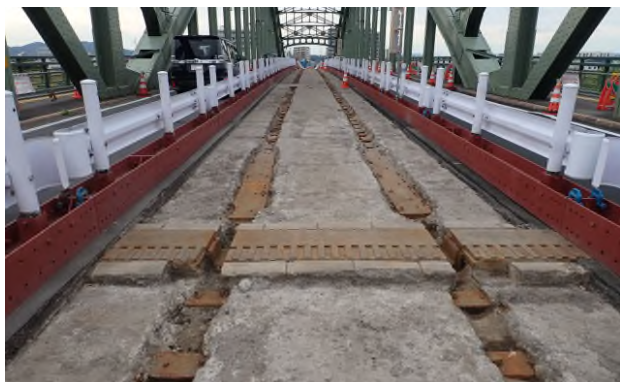
床版面には2つの平行した縦断線が残っており、当時の写真から路面電車の痕跡ではないかと推察された。路面電車跡であろう縦断線の上面にはアスファルトが被せられていたが、過去に敷設したものであるため一部が砂利化しており、このままアスファルト舗装を存置すると舗装表面に損傷が及ぶと考え、全て除去することにした。その結果、当時走行していたであろう路面電車の枕木が発見された(写真-9)。枕木は木製ではなく鋼製のものが床版に固定されており、路面電車が廃線した後に軌道部のみアスファルトで埋めたものと考えられる。

写真-9 路面電車跡（鋼製の枕木）

路面電車の枕木(鋼製)は全て撤去すると健全なコンクリートまで除去しなければならず、橋の構造にも影響を及ぼす恐れがあったため、枕木(鋼製)は存置しても本体に影響がないと判断し、撤去せずに補修材にて埋めることにした。

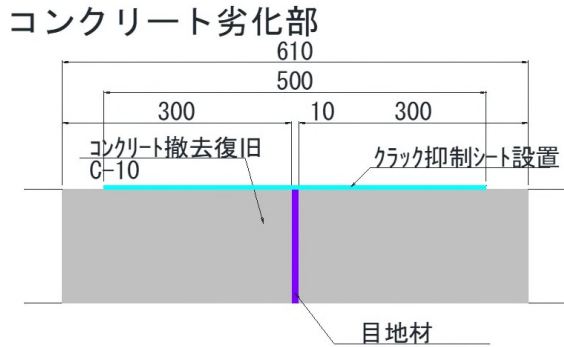
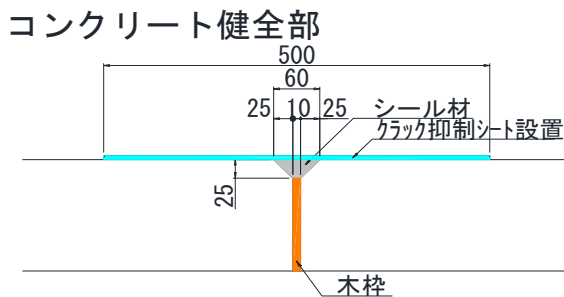
図-3 横桁部(木板部)の補修

横桁の木板部と縁石手前の車道部が集水しやすくなっており劣化状況が著しいため、何らかの対処が必要であった。

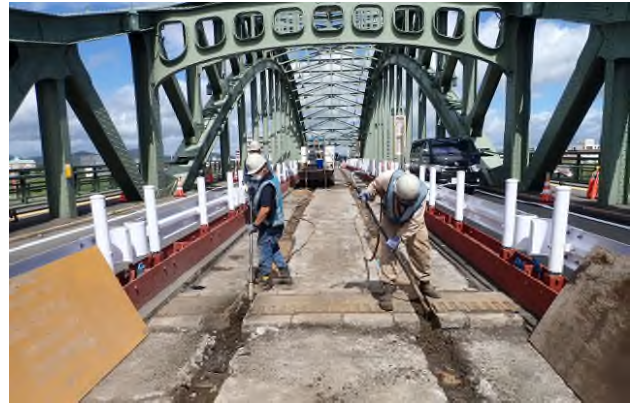
写真-10 アスファルト除去状況(路面電車跡)

現場において、アスファルト舗装の路面切削後に路面電車跡上に残ったアスファルトは機械で取り除くことが不可能だったため、人力にて細かく取り除いた(写真-10)。また、路面電車跡に枕木が発見された後は、掃除機にて残骸を残さないように度々掃除を行った。

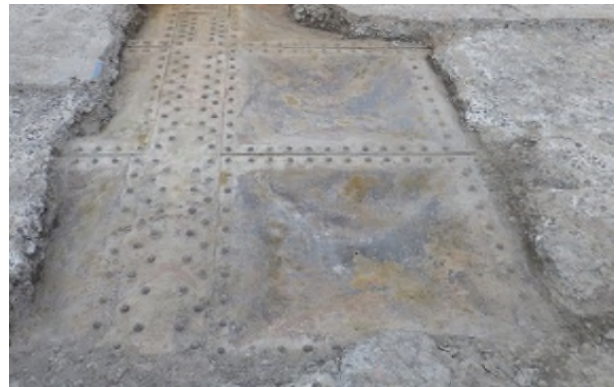
写真-11 バックルプレート上面

床版面が露出した後に打音調査を実施し、脆弱部の範囲にマーキングをして除去範囲を決め、脆弱部を除去した。脆弱部は強度が弱く剥がれやすいため、ピックにて底部のバックルプレートに傷つけないよう掃除しながら数回に分けて除去するという繊細な作業が続いた。除去範囲が広い箇所はバックルプレートの上面が露出した(写真-11)。90年前に施工した後に初めて掘り出されたバックルプレートに感慨深いものがあった。

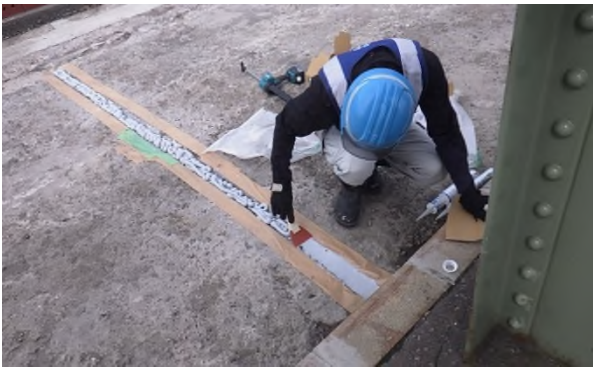
写真-12 横桁部のシーリング材設置状況

横桁の木板部は木板を取り除き、橋面水が集中して浸透しないようシーリング材を設置し、ひび割れ防止のためのクラック防止シートを設置した(写真-12)。

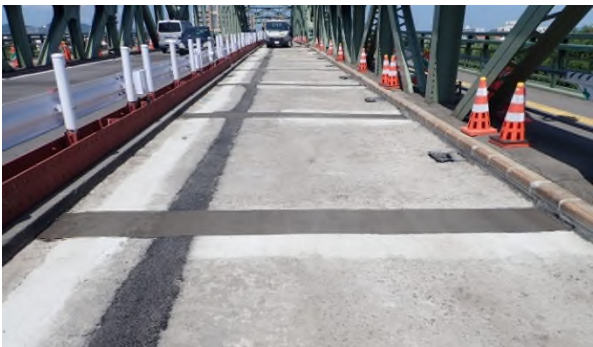
写真-13 コンクリート打設後の床版面

脆弱部の除去後は、不透水性の普通コンクリートが旭橋の排水性の良さを阻害しないよう勾配確保に気をつけながらコンクリート打設を行った(写真-13)。このように慎重かつ丁寧でスムーズな仕事を行うことで完成度の高い補修工事を実施できた(写真-14)。

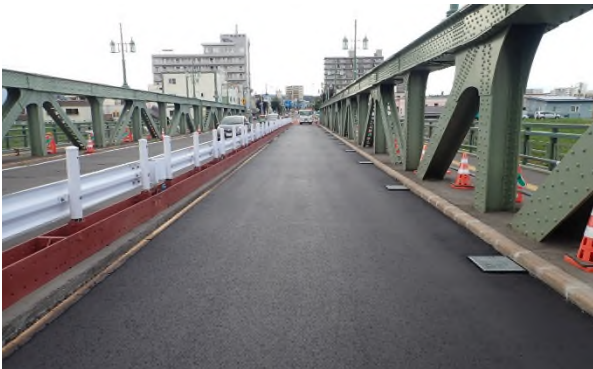
写真-14 舗装新設後の路面（基層）
