# 既設道路防雪林の防雪機能に関する一考察 ー生育状況良好:一般国道238号 浜頓別町山軽のベストプラクティスー

国立研究開発法人 土木研究所 寒地土木研究所 雪氷チーム  
同 上  
北海道開発局 函館開発建設部 地域振興対策室(前:雪氷チーム)

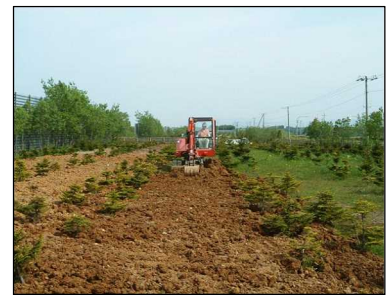
部分的な生育不良が見受けられたため、平成17年度に、土壤調査を含めた生育調査が行われた。その結果、全体的な傾向として、生育不良が認められる区画は土が堅く、固相率が高い傾向が認められた<sup>7)</sup>。

写真-3 土ほぐし作業の状況<sup>8)</sup>

その対策として、写真-3<sup>8)</sup>に示す『土ほぐし作業』を行い、植生基盤を『やわらかく』することで、固相率を改善した。他の区画も育成状況を勘案し、必要に応じて、裾枝払い、間引き、下草刈り、複梢の剪定、ヤナギ前生林や吹止柵の撤去などが行われている<sup>7),8)</sup>。

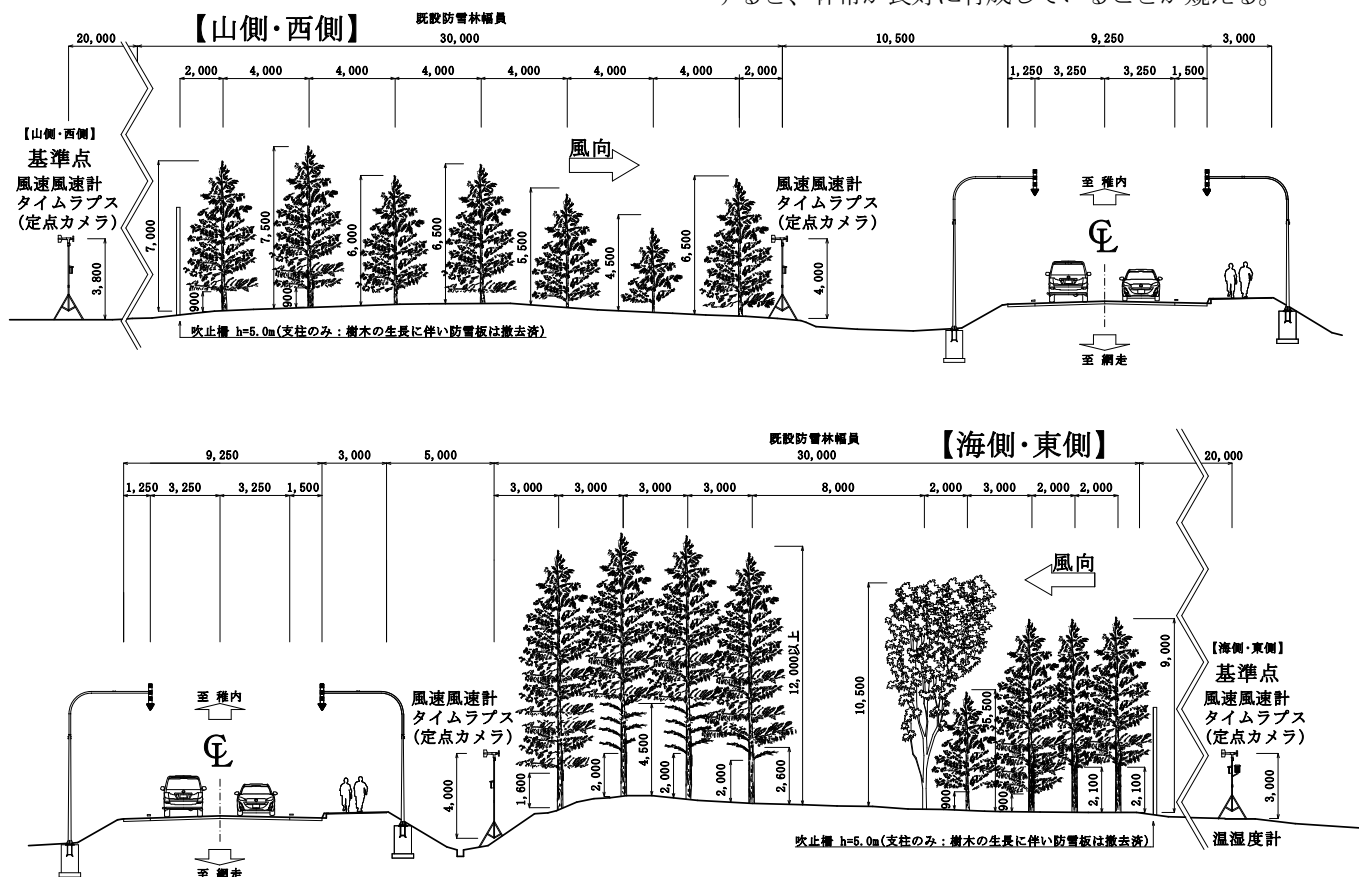
令和2年度に調査を行った、KP=237, 180付近の、林帯下枝の枯れ上がり状況の横断面図を図-2に示す。写真-4に示すように、若干の枯れ上がりが生じている。

図-2 山軽防雪林 KP=237, 180 における、林帯下枝の枯れ上がり状況、および計測機器設置状況の横断面図 (単位:mm)

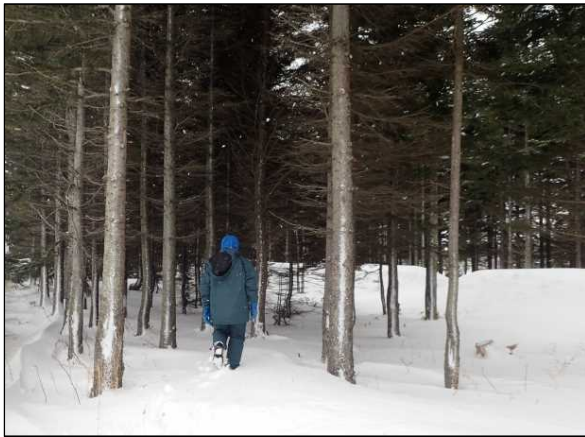
写真-4 枯れ上がり状況 (令和2年2月撮影)

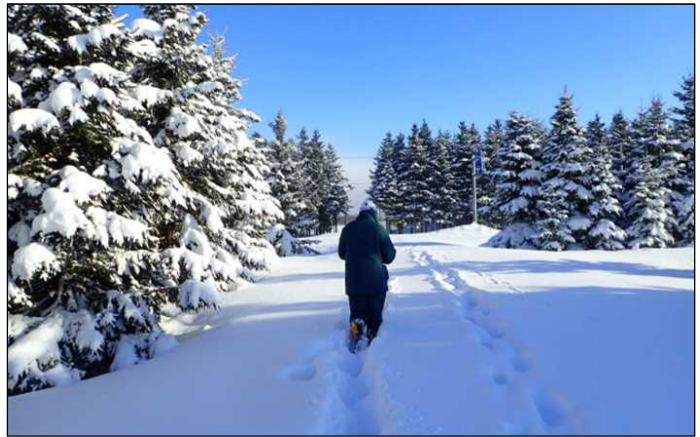
写真-5に示す山側・西側は、樹木の設置間隔が広く、適切な間引きも行われている。樹木の相互干渉による下枝の枯れ上がりは認められず、良好な状態を保っている。

写真-5 林内から国道に向かい撮影 (令和3年1月撮影)

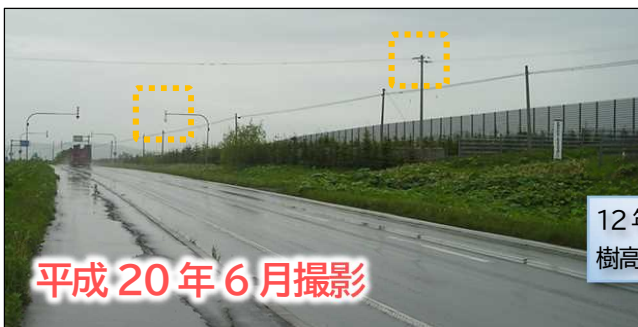
参考として、山軽防雪林の山側・西側を同一箇所から撮影した全景を示す。写真-6は、平成20年度調査<sup>10)</sup>、写真-7が12年後の令和2年度の状況である。橙色点線で示した、電柱や固定式視線誘導柱の高さから相対的に比較すると、林帯が良好に育成していることが窺える。

写真-6 平成20年度に山側・西側の全景を撮影

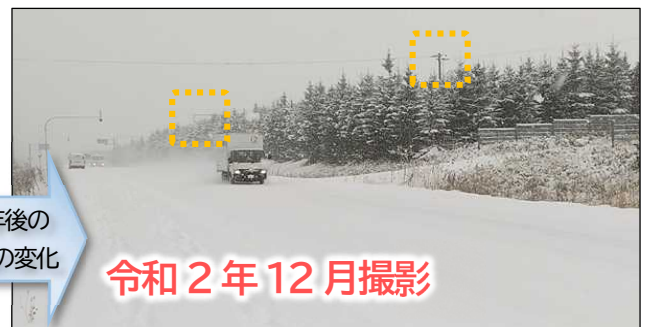
写真-7 写真-6と同一箇所を令和2年度に撮影

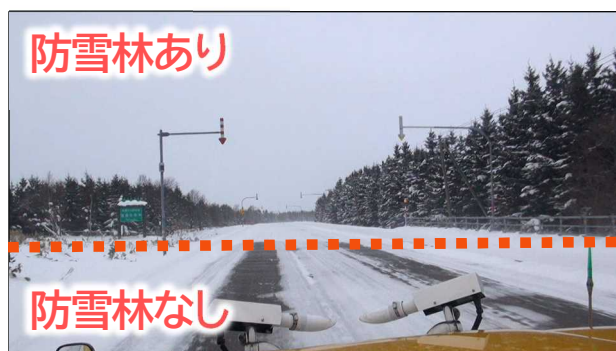
写真-8 防雪林の有無による路面状況の差異(令和3年1月)

写真中央の橙色点線を境として、国道の舗装路面が露出し黒く見える箇所と、圧雪路面で白く見える箇所があり、路面状況の差違が現れている。

橙色点線を境とした手前側は、防雪林がないため、国道上は強風により雪粒子が飛ばされることで、黒い舗装路面が露出した状態であることが想定される。

対して、橙色点線より奥側は、防雪林により風が弱まり、雪粒子が吹き飛ばされることなく、白い圧雪路面を形成した可能性が示唆される。

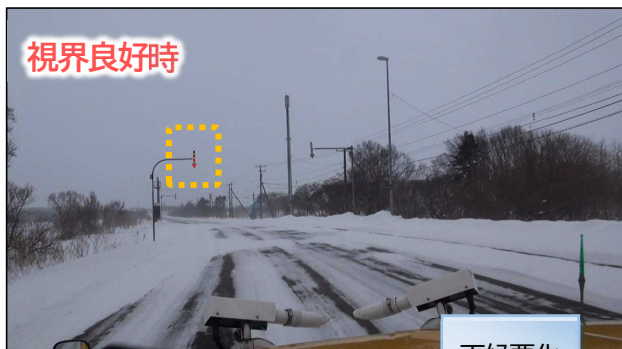
写真-11 写真-10の視界良好な状況

写真-11に、同日同箇所の視界良好な状況を示す。現場は、緩やかな左カーブであるが、写真-10では、道路状況を視認できない。

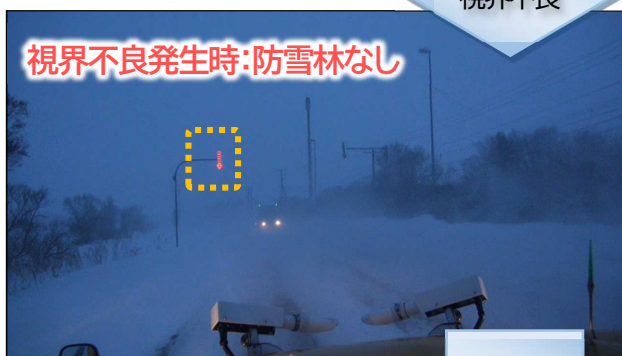
写真-10 視界不良発生事例1

視界不良が発生した1事例目を、写真-10に示す。防雪林がない箇所では、令和3年1月8日 午前7時10分頃の視界不良状況を、稚内方向へ走行した観測車両から撮影した。

強風により雪が舞い上がり、ドライバーの視線の高さでは視界不良が発生している。自発光式矢羽根と、対向車両のヘッドライトは視認できるが、路面状況は見えず、走行が危険な状況である。

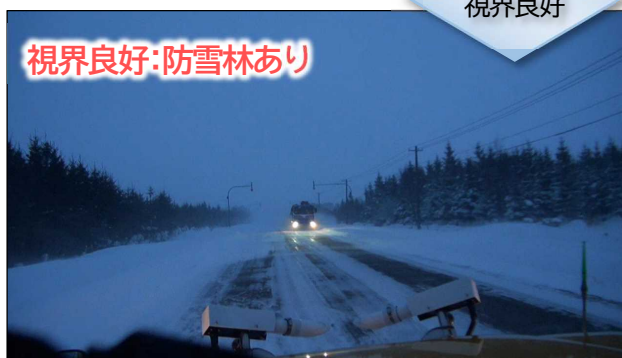
写真-12 写真-10と同時刻の林整備箇所は視界良好

一方、写真-12は、写真-10より数百メートル稚内側である。図-10<sup>13)</sup>に示すとおり、両方向の風を防ぐため、

両側に防雪林が整備されている。両者とも同時刻に撮影したが、視界不良は発生しておらず、路面状況や対向車両も視認できる。

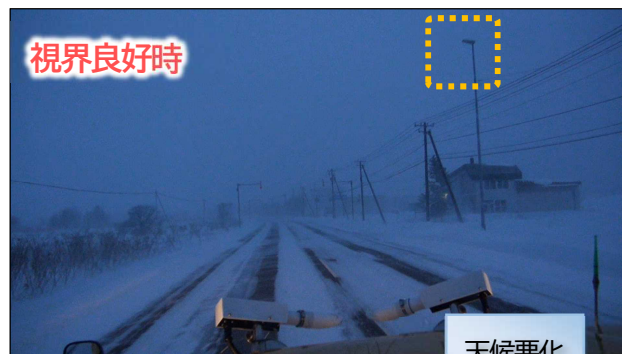
写真-14 写真-13の視界良好な状況

写真-14に、同日同箇所の視界良好な状況を示す。明確に距離を示す基準がないため、正確な距離は不明瞭であるが、写真-13, 14の橙色点線で示した道路照明柱の設置位置から推測すると、近距離でも見通せないほどの視界不良が発生していたことが危惧される。

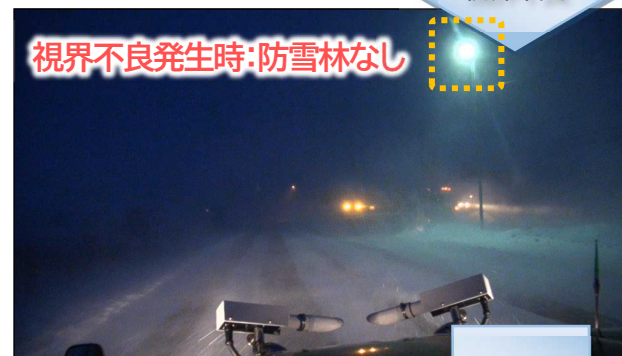
写真-13 視界不良発生事例2

2事例目として、写真-13、午前6時45分頃、稚内方向へ走行し撮影した写真を示す。対向車線を走行していた大型の除雪トラックが、取付道路へ左折していく状況を撮影した。周囲が暗いこともあり、写真右側のヘッドライトと、写真中央部の黄色回転灯は視認できるが、除雪トラック本体は視認できない。

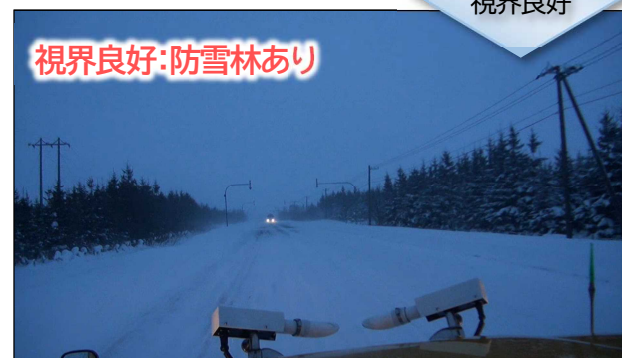
写真-15 写真-13と同時刻の林整備箇所は視界良好

写真-15に、直近の防雪林整備箇所の状況を示すが、視界不良は発生しておらず、遠方に存在している対向車両ヘッドライトも確認できる。
