# ラウンドアバウトの除雪作業におけるエプロン端部への影響調査

国立研究開発法人 土木研究所 寒地土木研究所 寒地機械技術チーム ○吉田 智  
同 上 植野 英睦  
同 上 飯田 美喜

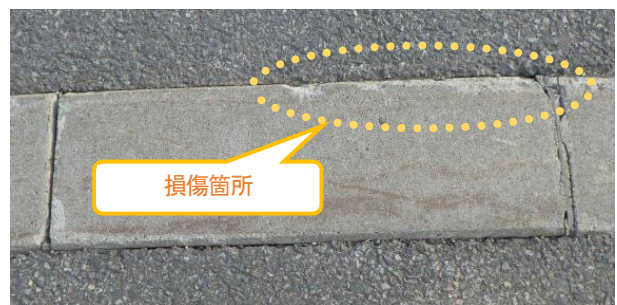
図-9 端部損傷状況 (テーパー型)

現地で端部状況を調査した結果、テーパー型となる上ノ国と浜頓別では、環道と端部境界の段差で除雪装置が接触したと思われる損傷を確認した (図-9)。これはラウンドアバウトの除雪をしている際、除雪車両の運転手は、端部と除雪装置の位置を確認するほか、ラウンドアバウト内の全方向に対して注意を払う必要がある。そのため、細心の注意を払いながらラウンドアバウトの除雪をしても、端部に除雪装置が接触し、損傷してしまったものと考えられる。

これらの損傷を軽減させる手法として、端部形状を段差のない「すりつけ形状」とする。もしくは、環道とエプロンの段差の代わりにランブルを施すなどの手法を用いることで、端部損傷の軽減が期待できる。ただし、ラウンドアバウトに適したランブルについて検討する必要

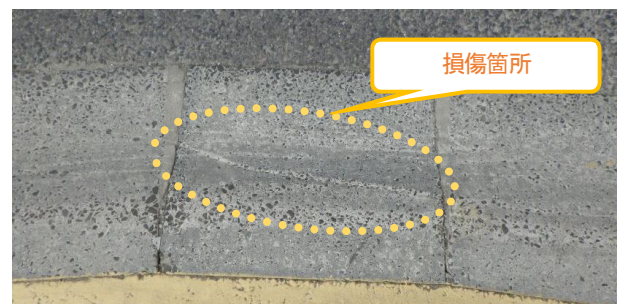
図-10 端部損傷状況 (曲線型)

端部が曲線型となる長井でも、端部で複数箇所の損傷を確認しているが、環道との境界部に段差がないため、境界部付近では除雪装置が接触したと思われる損傷はなかった。しかし、曲線部に除雪装置が接触したような損傷を確認しており (図-10)、これについては、曲線形

状において傾斜がきつくなる箇所があるため、そこに除雪装置が接触して損傷したものと考えられる。

佐藤ら<sup>2)</sup>がホイールローダとモーターグレーダを用いた除雪試験において、端部形状が鉛直や急傾斜の場合、除雪装置が端部に接触し、端部を破損させることを確認している。しかし、端部形状を「すりつけ形状」とし、その傾斜角度をホイールローダで30°、モーターグレーダでは20°までに抑えることで、除雪装置接触時の端部損傷の抑制が期待できることも確認している(図-12)。なお、長井の曲線型の端部形状においても、傾斜が緩い箇所では端部の損傷を確認していないが、傾斜が急になる箇所では損傷していた(図-10)。

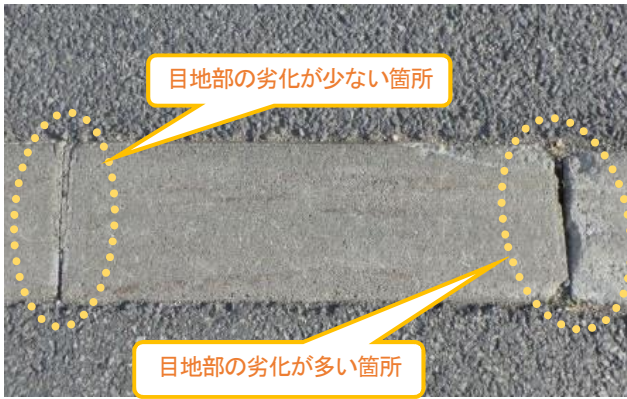
図-11 目地部の経年劣化及び損傷

なお、テーパ型及び曲線型、どちらの端部形状においても、目地部は経年劣化していた。この劣化箇所の隙間に除雪装置が接触することが原因で、端部が損傷することもある(図-11)。

目地部の経年劣化に伴い、劣化箇所を除雪装置が接触することによる損傷については（図-11）、目地の隙間の点検及び必要に応じて補修を実施し、除雪装置の接触を軽減させることが必要である。

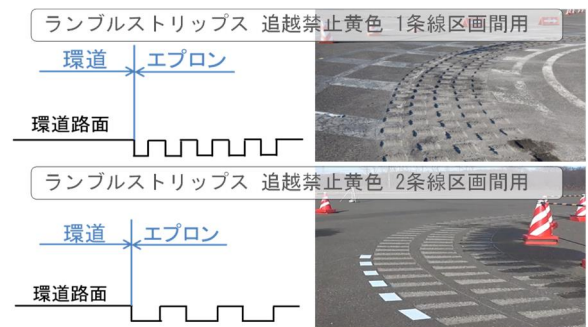
図-13 ランブルストリップスを施したエプロン形状

久慈ら<sup>6)</sup>は、除雪作業時における端部への損傷を軽減させる手法として、環道とエプロンの段差の代わりに、環道と端部境界にランブルストリップス(以降、「ランブル」という。)を施工した場合のエプロンへの乗り上げ抑制効果について、被験者による車両走行評価試験を実施している(図-13)。被験者評価にあたり、段差形状が違う模擬端部4種類(「傾斜角30°高さ7cm」、「傾斜角20°高さ7cm」、「傾斜角20°高さ5cm」、「鉛直高さ5cm」と比較している。なお、ランブルとは、舗装路面にカマボコ状の凹型を連続で切削することにより、その上を通過する車両に対し不快な振動や音を発生させ、ドライバーに車線を逸脱したことを警告する交通事故対策の一つである<sup>7)</sup>。

いての評価結果は、端部形状が「傾斜角30°高さ7cm」及び「鉛直高さ5cm」より、ランブルの乗り上げ抑制効果は低い、「傾斜角20°高さ7cm」と同程度の評価であり「傾斜角20°高さ5cm」より乗り上げ抑制効果が期待できることを確認している。そのため、走行時に発生する騒音等の課題について解決する必要があるものの、ランブルを施工することにより、エプロンへの乗り上げ抑制効果は期待でき、環道とエプロンの段差をなくすこ

とが可能であれば、除雪作業における端部損傷の軽減が期待できる。なお、「道道きたひろしま総合運動公園線」に導入されるラウンドアバウトのエプロンは、段差構造の代わりにランブルを施す計画である。
