# コンクリートフルームの補修における 工法の検討事例

## — 剣和幹線用水路の補修工法を事例として —

旭川開発建設部 名寄農業開発事業所 ○大庭 伊織  
馬島 修  
鳥海 昌彦

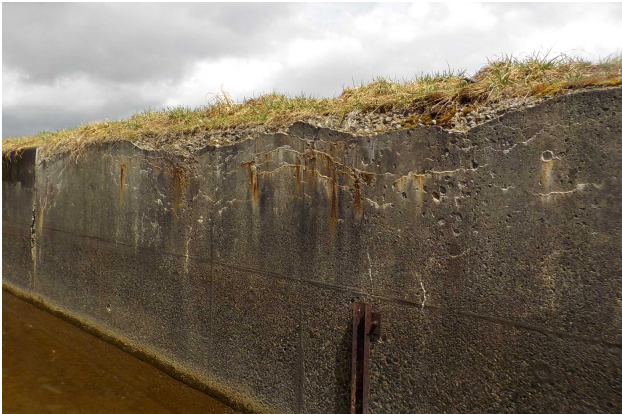
写真-1 凍害劣化状況

凍害劣化（写真-1）は、硬化したコンクリート表面内部の水分が凍結するときの体積膨張によって発生するものであり、長年にわたり凍結と融解を繰り返すことでコンクリートのひび割れや剥離等が生じる劣化現象である。凍結と融解による凍害劣化は、コンクリートフルーム水路への太陽光のあたり方や水分の供給並びに外気温の温度変化に大きく影響され、同一区間においても劣化の程

度が異なる。

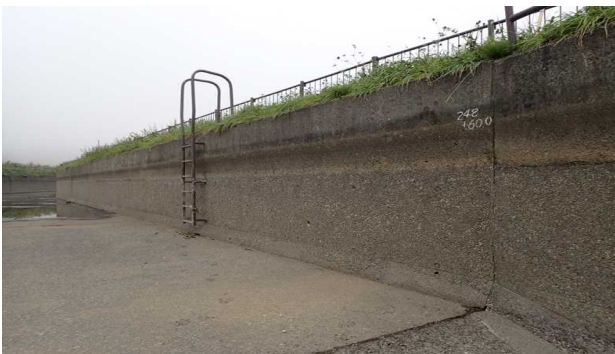
写真-2 摩耗劣化状況

詳細な現地調査により、凍害区間では摩耗劣化（写真-2）も確認された。摩耗劣化は、コンクリートフルームの底版部においては砂やレキの転がりによる摩耗が生じ、側壁部では流水に接している部分においてセメント成分が溶出して表層部を脆弱化し、脆弱化した部分を流水が剥ぎ取って摩耗が促進される。

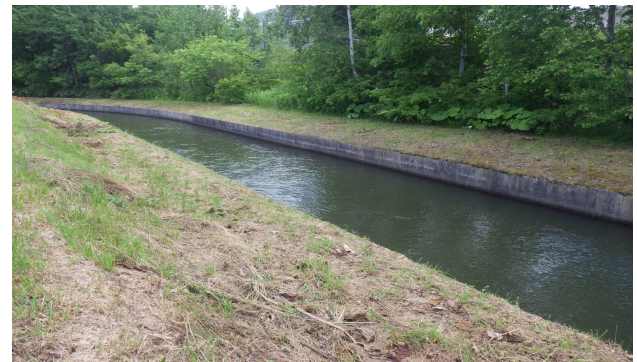
写真-3 遮光物がある用水路

太陽光の直射が用水路にあたらなため、凍結融解の繰り返しが発生せず側壁上部の凍害劣化が生じず通水による摩耗劣化しか生じていないケース（図-2、写真-3）

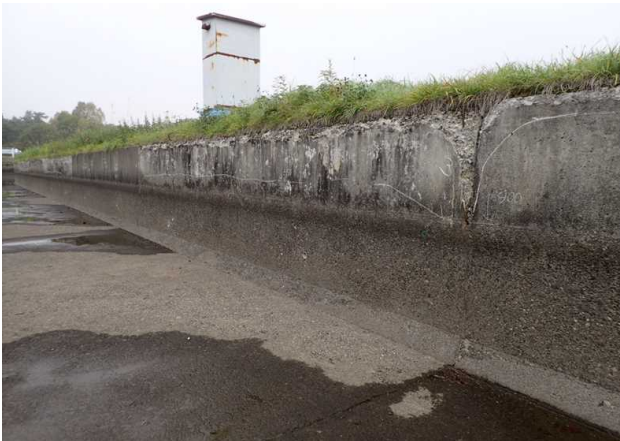
写真-4 凍害劣化と摩耗劣化の状況

水路側壁の片側のみ太陽光の直射があたる場合や水分の供給が片側側壁しかなく、片側側壁上部に凍害劣化が生じ通水による摩耗劣化が生じているケース（図-3、写真-4）

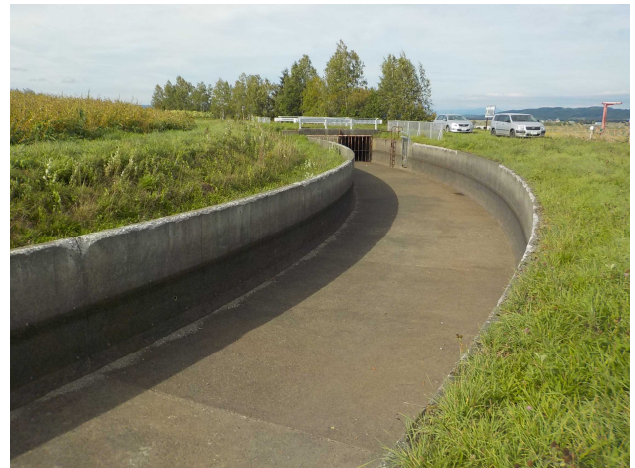
写真-5 遮光物のない用水路

太陽光の直射があたり、両側の側壁上部に凍害劣化が生じ通水による摩耗劣化が生じているケース (図-4、写真-5)

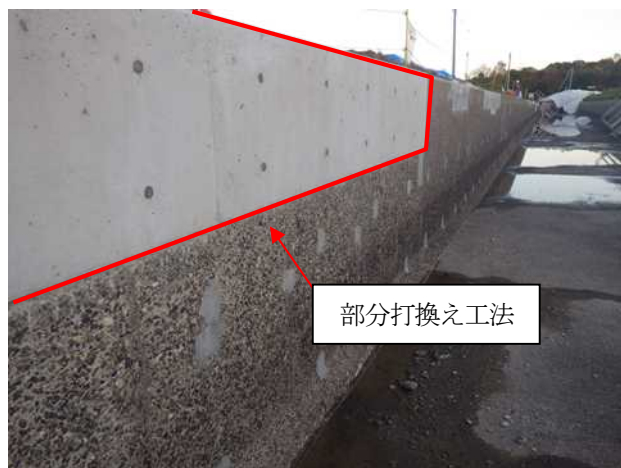
写真-6 部分打換え工法

機能診断結果により選定した工法では、各区間において凍害劣化が確認された範囲について、一律に水路天端部から90cmの範囲を打換え工法の対象とした。しかしながら、工事実施前の現地確認において、凍害劣化が確認された範囲は、水路天端部から90cmの範囲まで進行していた区間は一部であり、劣化が水路天端部から20cm程度の範囲も存在した。加えて、凍害劣化がコンクリートフルーム全体まで進行していた範囲についても一部であり、表層10cm未満の表面的な劣化に留まる範囲も存在した。以上の結果から、「部分打換え工法」(写真-6)を行う範囲は、各区間において凍害劣化がコンクリートフルーム全体に確認された範囲を基本とし、劣化の進行状況を確認した上で、水路天端部から20~90cmの範囲を対象とした。また、凍害劣化が表層10cm未満の表面的な劣化に留まる範囲については、「断面修復工法」(写真-7)を選定した。

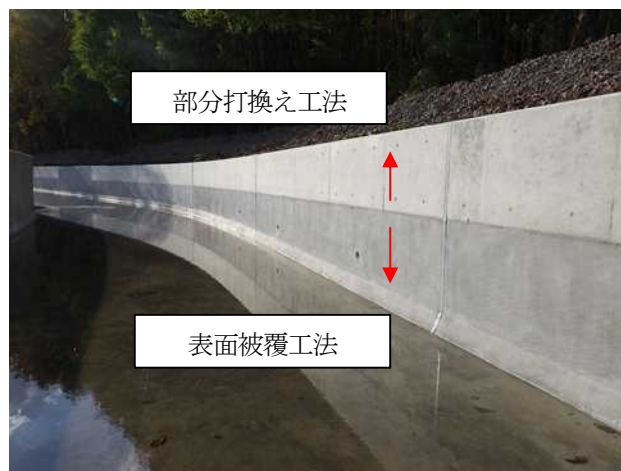
写真-8 表面被覆工法

また、劣化が軽微な箇所については、必要な対策として摩耗部と同様の観点から「表面被覆工法」(写真-8)を選定した。
