お茶の水排水機場ポンプ設備の 更新計画について —立軸排水機の非分解調査—

札幌開発建設部 札幌北農業事務所 ○片岡 大貴
寺田 大輔
川本 誠

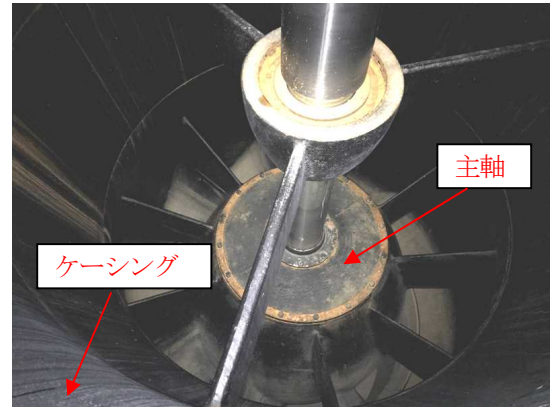
写真-5 内視鏡カメラによるケーシング主軸の確認

- ケーシング/主軸 : 発錆等はあるが、大きな損傷は見られなかった (写真-5)。
- インペラ : 一部に打痕・削れ・発錆等が見られるが、大きな損傷はない (写真-6)。
- プロテクトライナー : レコード状の切削痕が認められ、大きく削られている (写真-7)。

発錆等が見られるが、大きな損傷がなかったことから現状とする。

発錆等は見られるが、大きな損傷がなかったことから現状とする。

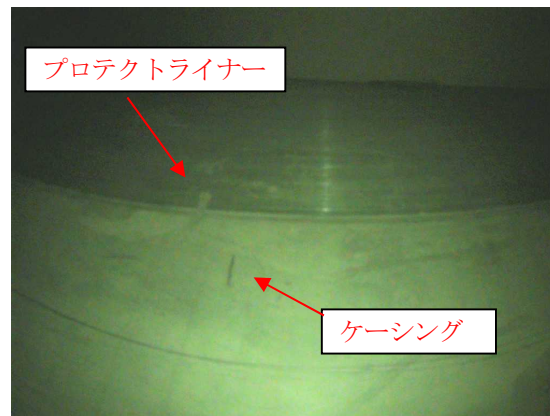
写真-6 内視鏡カメラによるプロテクトライナー調査状況

一部に打痕・発錆等が見られるが、大きな損傷がなかったことから現状とする。

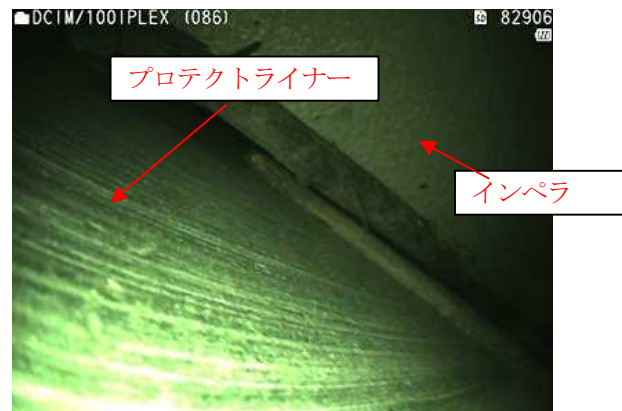
写真-7 内視鏡カメラによるインペラプロテクトライナー調査状況

レコード状の切削根認められ、摩耗により削られているが、大きな損傷がなく、20年後においても規格値内と想定したため、現状とする。

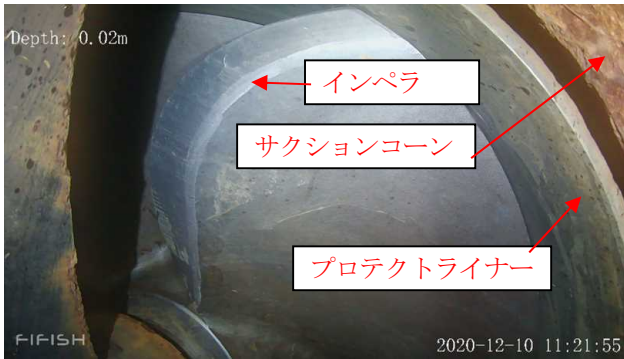
写真-8 水中ドローン調査状況

- インペラ : 一部に発錆等が見られるが、大きな損傷はない (写真-8)。
- プロテクトライナー : レコード状の切削痕が認められ、削られている (写真-8)。
- サクシヨンコーン : 材質がSSであり、腐食が進行している (写真-8)。

材質がS S材であり、端部の錆こぶを確認しているが、現時点では鋼板の厚みは十分あると認めることから、現状とする。

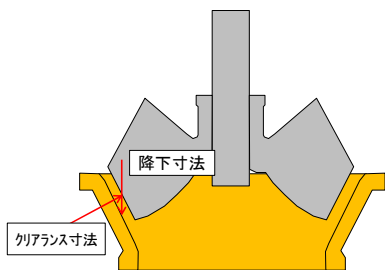
図-6 降下寸法位置図

調査 (写真-9) の結果、インペラクリアランス寸法 (図-6) は1.88~2.24mm (表-2) であり、設計許容値 (2.00~3.00) に対して、2号及び3号ポンプにて設計許容値を下回る結果となった。施工時はインペラクリアランスが設計許容値内で施工されているとすればインペラ及びプロテクトライナーの摩耗による減少以外に数値が変化することがないため、原因は、減速機 (流体継手) 用架台 (写真-10) の歪みによりインペラが降下しクリアランスの減少が生じた可能性が考えられ、設計許容値内にある1号及び4号主ポンプについても同様の影響があるが許容値の範囲内に収まったと考えられる。しかし、下記の通り、プロテクトライナーの最大摩耗量は0.24mmと設計許容値内であり、今後20年間で同様の運用状況である場合、その摩耗量は0.42mmと設計許容値内であると想定されることから、プロテクトライナーは次回の点検時まで利用可能であり、今回の整備は不要であると考えられる。
