ダム取水施設の塗装工法適用性の検証事例

網走開発建設部 農業整備課 ○奥山 郷
竹部 健司
松川 剛士

本稿では、古梅ダム取水施設で実施した長期耐久性を有する塗装工法の検証事例の報告を行うものである。

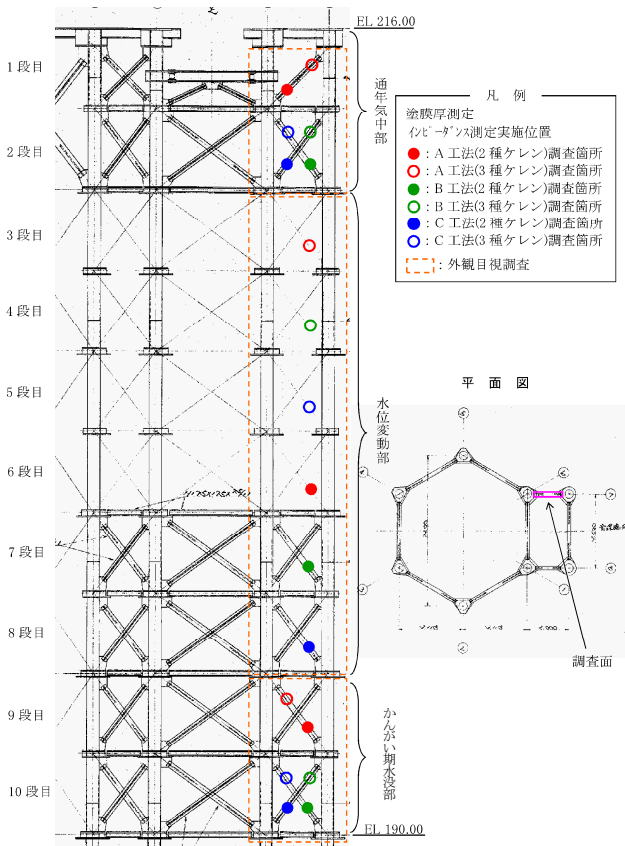
図-2 調査位置図

水没などの影響を考慮して各段の塗装、素地調整(ケレン)の組合せから調査位置は図-2に示すとおりとした。

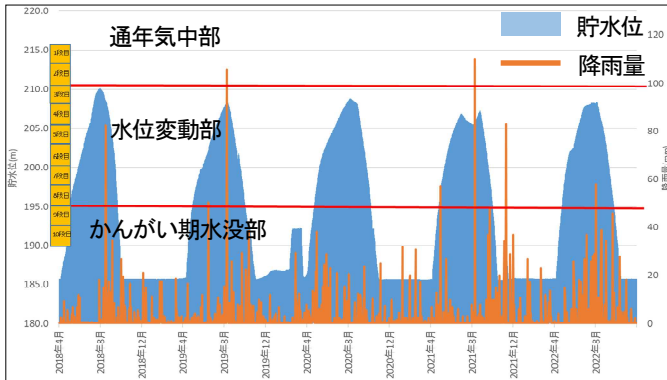
図-3 貯水位及び降雨量

上図のとおり1・2ヶ年目の降雨量が3年目よりも突出しているが、ダムの貯水位はほぼ同じ増減を繰り返しており、取水施設の塗装は一定のサイクルで劣化要因となる乾湿を繰り返していることが明らかとなった。
