# 瑞穂ダムの復旧完了

室蘭開発建設部 胆振農業事業所

平成30年9月6日の北海道胆振東部地震では、最大震度7を記録した。震央より約19km地点にある瑞穂ダムは、ダム堤体天端付近が損傷するとともに、貯水池周辺の山林斜面が崩壊し大量の土砂等が貯水池へ流入した。このため、直轄災害復旧事業を実施し、令和2年度迄に復旧工事を、令和4年4月に試験湛水を終え、令和4年度に復旧完了の予定である。

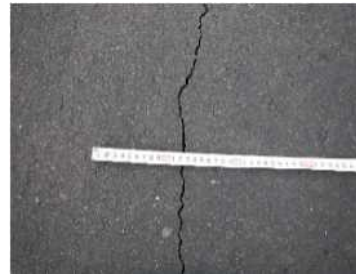
写真-1 地震直後(9月6日)に確認した変状

その結果、写真-1のとおり、堤体では天端アスファルト舗装で、上下流方向に伸びる3条の亀裂が確認されたものの亀裂幅は1~2mm程度の微細なものであった。

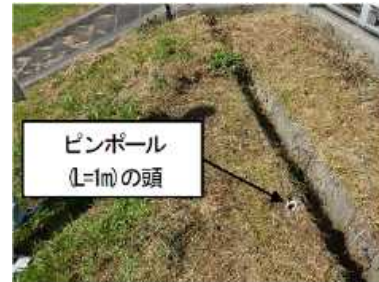
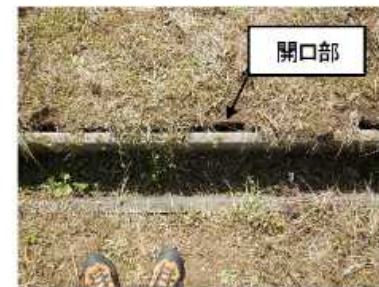
写真-2 約2週間後(9月18日)に確認した変状

この結果、写真-2のとおり堤体天端の下流側に設置されているトラフの両脇に開口部が認められ、長さ1mのピンポールでは確認できない深い亀裂が見つかった。

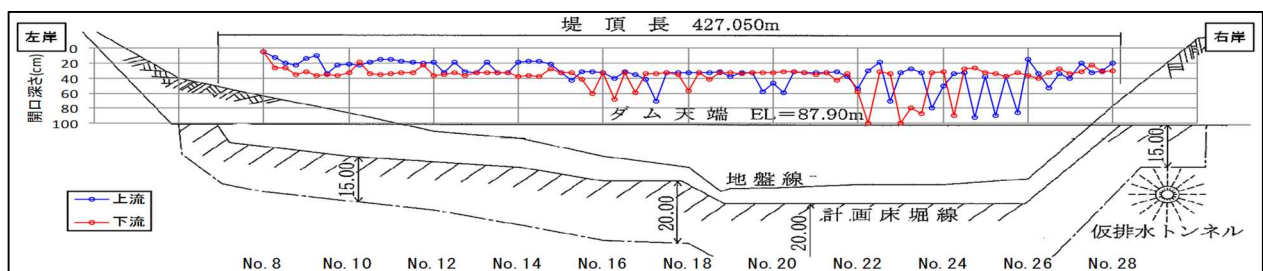
図-6 トラフ両側の開口深さ調査結果

延長5m毎に調査した結果、図-6に示すような開口深さの分布となった。

これによれば、左岸に比べ右岸側で深い傾向が見られ、右岸側の最大断面付近において大きな数値となっていることから、堤高に比例した規模の亀裂が発達している可能性が高いと判断した。

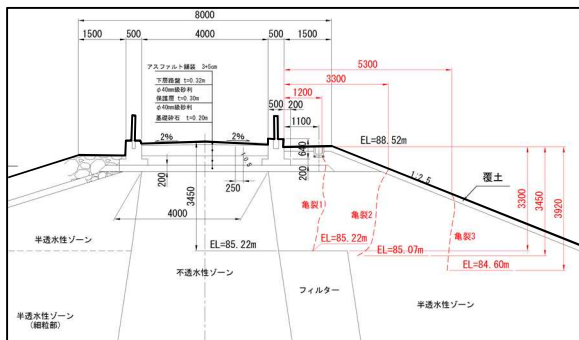
図-9 堤体下流半透水性ゾーンの亀裂発生状況(No. 22+18断面)

No. 22+18断面では、亀裂状況を図示すると**図-9**に示すとおりとなった。

いずれの亀裂も、半透水性ゾーン内に収まることが確認された。

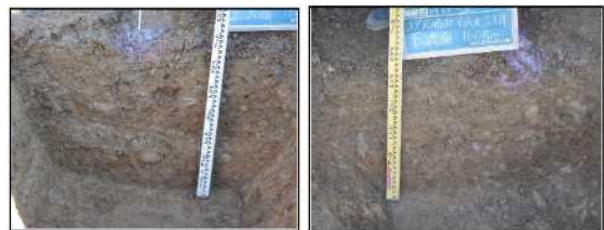
写真-4 No. 22+18断面 側面

結果は、**写真-4**のとおりコアゾーン内に亀裂は認められなかった。

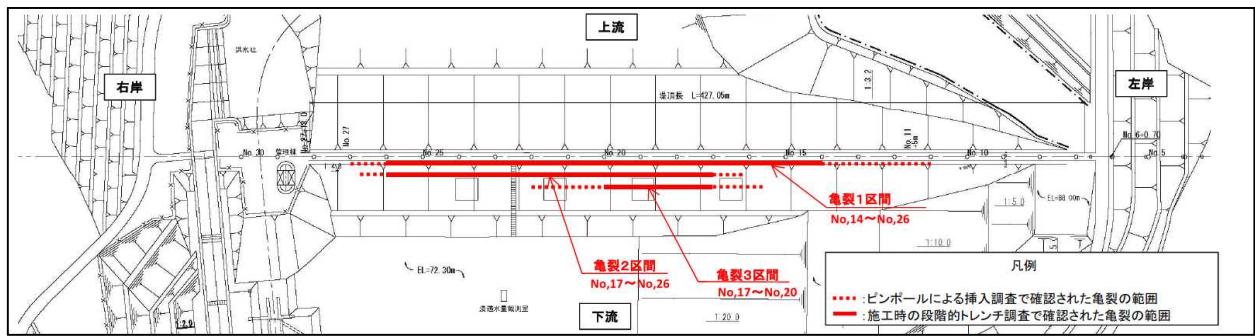
図-10 ダム堤体 被災状況平面図

各種調査から、ダム堤体の被災は、次頁**図-10**に示すとおりであることが確認された。

天端舗装の亀裂は不透水性ゾーンへの影響はなく、半透水性ゾーンの亀裂は3条で、亀裂1は最大長31.5m、亀裂2及び亀裂3はこの範囲内に収まることが明らかとなった。

半透水性ゾーンの亀裂は、斜面法肩からh=3.92mの深度まで発生している。

これら亀裂は、全て半透水性ゾーン内に留まる規模であり、隣接する不透水性ゾーン、フィルターゾーンには亀裂が発生していないことが確認された。

これらの結果から、発生した亀裂は堤体の止水性に影響を与える変状ではないものの、今後の亀裂が拡大する危険性があることから、亀裂の発生範囲は掘削し、除去することが望ましいと判断した。

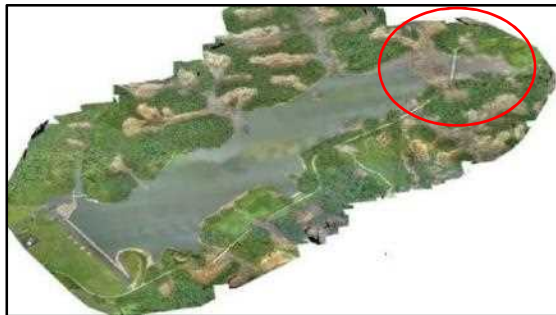
写真-5 ダム貯水池内の土砂崩落（航空写真）

基礎地盤の上に分布する軽石質火山灰～軽石が厚く堆積した範囲の山林斜面が崩落（表層）し、大量の土砂及び倒木が貯水内に流入した。

被災直後の水位上昇量等から換算して約21万m<sup>3</sup>の土砂を撤去する計画とした（写真-5、6）。

約21万m<sup>3</sup>の土砂を撤去する場合、広い面積（3mの掘削深で7ha）を必要とし、仮設費の増嵩など効率的でないため、土砂流入の多い箇所から撤去する計画とした。

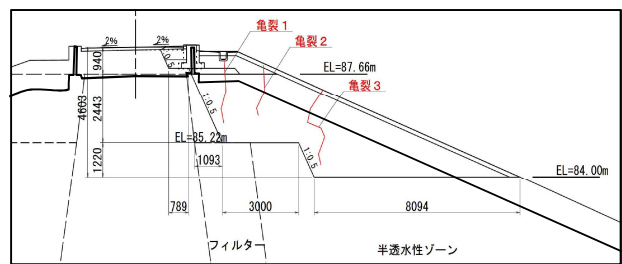
図-12 No. 17 断面の亀裂スケッチ図

調査の結果、推定を超える亀裂はなく、全て半透水性ゾーン内に留まることが確認された（図-12）。

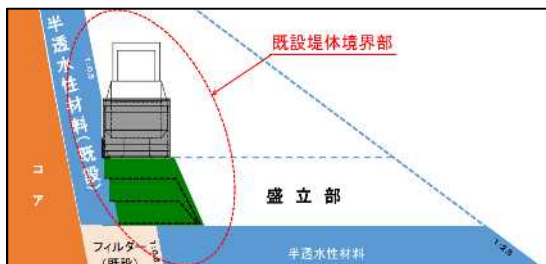
図-13 盛立イメージ図

図-13に示すとおり、既設堤体境界部は掘削後に半透水性材料が薄く残っており、タンピングローラ(11 t級)で大きな振動を与えた場合、既設の半透水性材料が崩れるおそれがあるため、小型転圧機種である振動ローラ(4 t級)を採用した。
