大規模な切土と盛土が伴う畑の区画整理工事に おける施工上の留意点とその対策 —国営緊急農地再編整備事業「伊達地区」の事例—

室蘭開発建設部 胆振農業事務所 第3工事課 ○山口 紗弓
森田 一輝
白戸 克幸

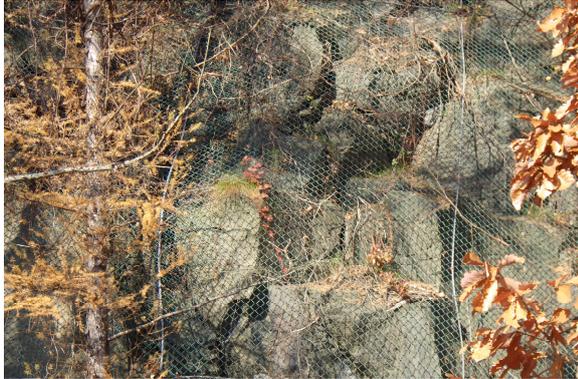
本地区における丘陵地の畑地帯付近では、写真-1に示すとおり岩塊の露出や、写真-2に示すとおり1m程度の巨石が確認されている。また、付近には図-2に示すとおり採石場もあり、丘陵地の畑は石が多い地帯となっている。

写真-1 岩塊の露出 (大平22工区付近)

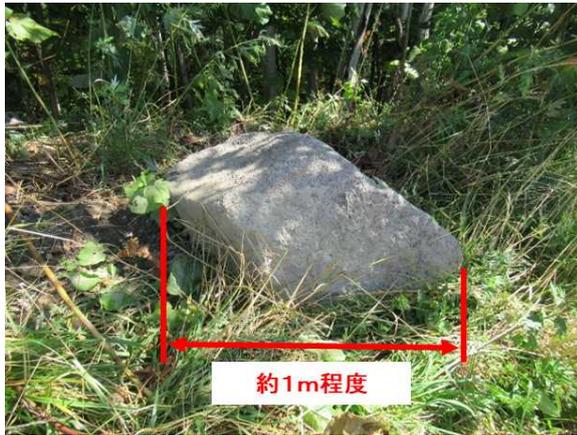
写真-2 巨石の露出

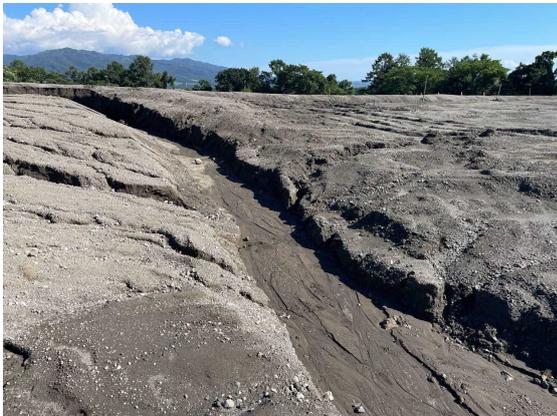
施工中は、運土のための度重なる重機走行により、基盤土は締め固められ、表面水が浸透しづらい状況となる。よって降雨時には、勾配のある基盤面を表面水が勢いよく流下することで、ガリ浸食が発生し下流域に土砂が流出する。このため、土砂流出防止対策を行う必要がある。

写真3 令和4年8月大雨による浸食状況(大平22工区)

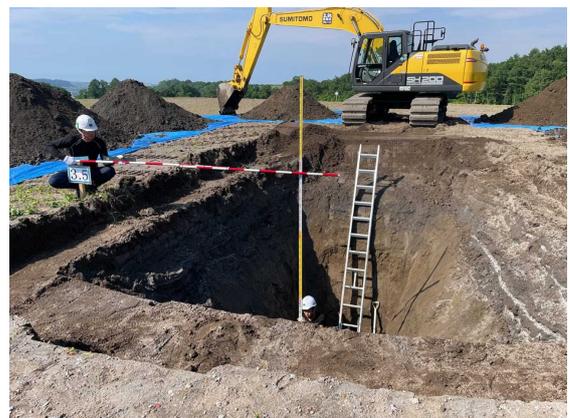
試掘(図-6、写真-4)の結果、3工区とも岩塊や巨石は出現しなかった。よって、設計どおりの施工機械やほ場勾配で運土が施工可能であることを表土はぎ前の段階で確認できた。

写真4 試掘状況(大平22工区)

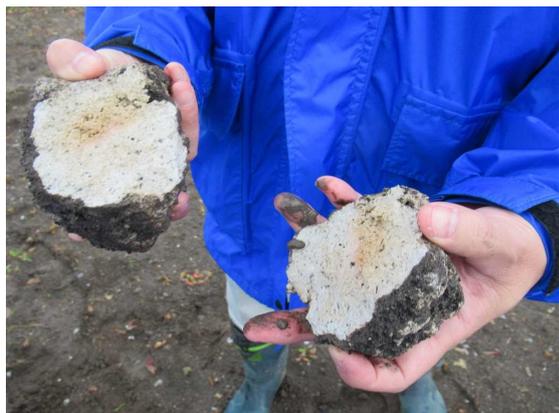
試掘の結果、大平19工区では表土及び基盤土からの噴石が確認され、基盤土からは最大30cm程度のものが出現した。この噴石は、農業機械の破損が生じるような硬い石ではないことを現地確認で農家より聞き取っており、写真-5に示すとおり、手で破碎可能なもろい石であり軽量であった。よって、農家確認のもと当該地点の噴石は農作業上支障は無く、除礫工は必要ないと判断した。

写真-5 手で破碎可能な噴石 (大平19工区)

ただし、基盤土から出現した粒径が大きな噴石は、根菜類作物の生育に支障を与えるおそれがあるため、施工業者と打合せし、盛土の深部に埋設することとした。

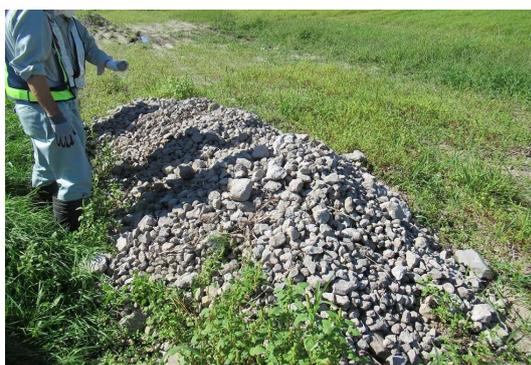
試験に用いた石は、試掘調査で噴石が確認された大平19工区で採取されたもののうち、現地で手に持ったときに比較的重かったもの(以下:大平19噴石①)と軽かったもの(以下:大平19噴石②)を選定した。また、比較対象とする除礫が必要と判断される石は、施工対象ほ場から約700m程度離れた近隣のほ場である大平13工区に堆積されていた石(以下:大平13堆積石)を採取した。これは、容易に破碎できず、農業機械を破損させるため、農家によりほ場の脇に堆積されていた石である(写真-6)。

写真-6 ほ場の脇に農家が堆積した石 (大平13工区)

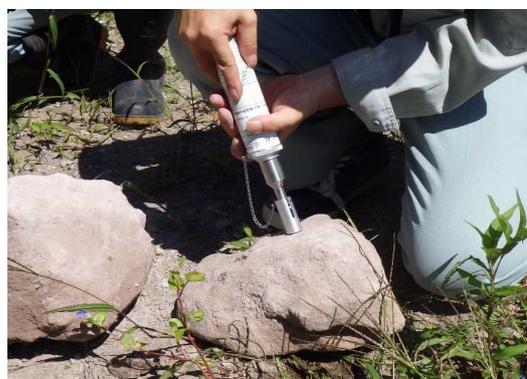
針貫入試験は、現場で簡易に硬度を計測できるために実施したが、大平19噴石①・②は針貫入勾配が12,000~13,000kN/m²であり、大平13堆積石に比較して、3分の1程度の強度であった(写真-7)。

写真-7 針貫入試験の実施状況

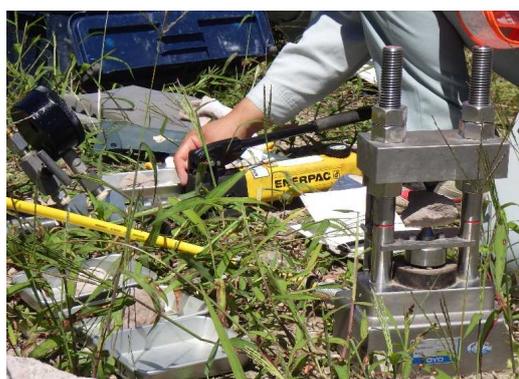
点載荷試験では、大平19噴石①・②の結果は、8,000~14,000kN/m²であり、大平13堆積石に比較して、3分の1程度の破壊荷重であった(写真-8)。

写真-8 点載荷試験の実施状況

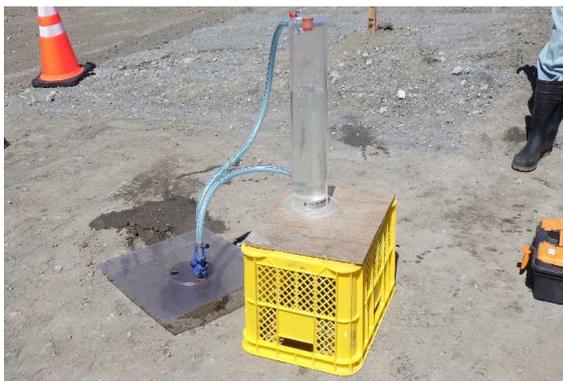
大平22工区では基盤土の火山灰下部に想定外の粘性土が確認された。各種試験を実施した結果、透水性の悪い土質であり、暗渠排水工が必要と判断し、農家確認のもと施工することとした。

写真-9 現場透水試験(定常法)の実施状況

以上の試験結果を踏まえて総合的に判断し、大平22工区は暗渠排水工が必要とした。今後、本地区において同様な粘性土が出現した場合、本試験結果を参考として暗渠排水工が必要な土質であるかどうかを判断していきたい。

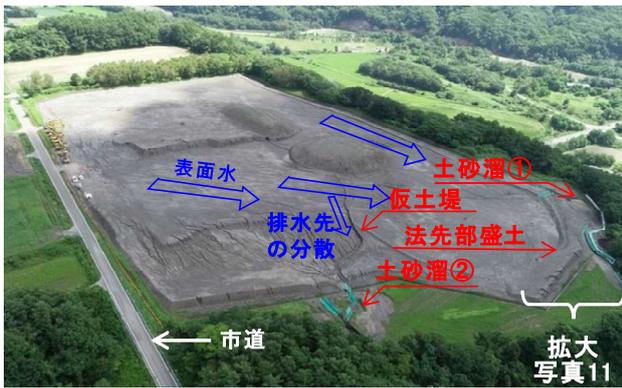
写真-10 土砂流出防止対策実施後の状況(大平22工区)

3点目は、大雨時における排水先を分散させるための仮土堤の設置である。このことにより、表面水の局所的な流下に伴う基盤土の浸食抑制を図った(写真-10、写真-11)。

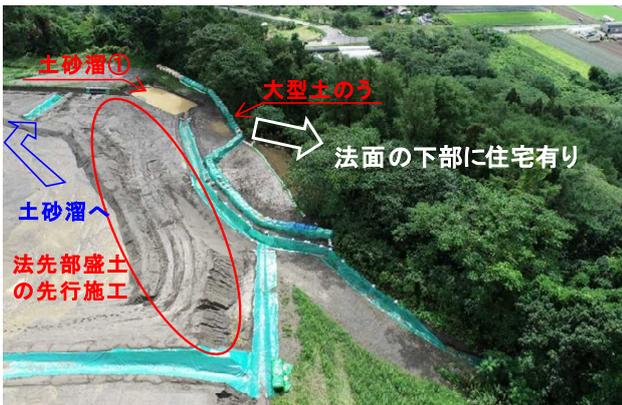
写真-11 土砂溜①周辺の状況(大平22工区)

1点目は、土砂溜の先行設置である。土砂溜は、工事完了後、ほ場からの土砂流出が落ち着くまでの期間、下流河川等への土砂流出を防止するための仮設物として、ほ場の下流部に設置するものである。なお、施工期間中に流出する土砂溜としても活用させるため、大規模土工に先立って施工した。

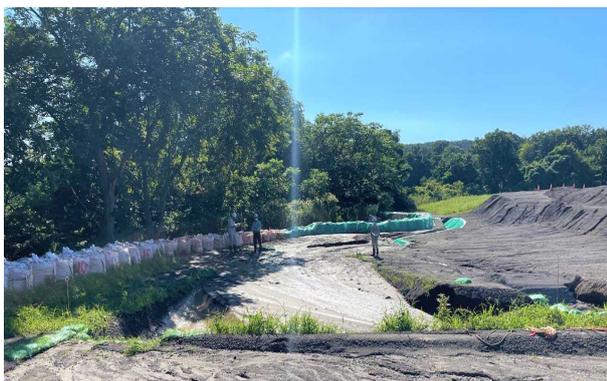
今年度8月には、24時間雨量で80.5mm及び103.5mmが観測される大雨が2回あったが、上述の3点の対策を写真-10及び写真-11のとおり行ったことにより、一部で法面の崩れがあったものの、大きな被害や下流部にある住宅や隣接する市道等への土砂流出を防止することができた(写真-12)。

写真-12 8月の大雨時に土砂溜が満杯となり大型土のうで土砂流出を防止している状況(大平22工区)

2点目は、下流部に民家や市道などがあり第三者へ影響を与える箇所について土砂流出抑止を図るため大型土のうを設置したほか、法先部の盛土を先行して施工した。
