# LPデータを用いた周氷河性斜面における 法肩排水溢水被災原因の分析 — 日勝峠の被災事例より —

国立研究開発法人 土木研究所 寒地土木研究所 防災地質チーム ○坂本 尚弘  
吉野 恒平  
川又 基人

2016年に発生した台風10号により甚大な被害を受けた国道274号日勝峠は、平滑な斜面の地形を特徴とする「周氷河性斜面」として知られている。周氷河性斜面における大雨時の水理特性には不明な点が多く、被災箇所を予測を困難にしており防災面の課題である。そこで、本報告では法肩側溝からの溢水に着目し、LPデータから作成した微地形図及び現地写真等から周氷河性斜面における水の流れを分析し、切土のり面の崩壊原因を考察した。その結果、のり面背後の周氷河性斜面上のガリーが水の流れに影響を及ぼし、のり面に侵食と表層崩壊を引き起こすことを推定した。

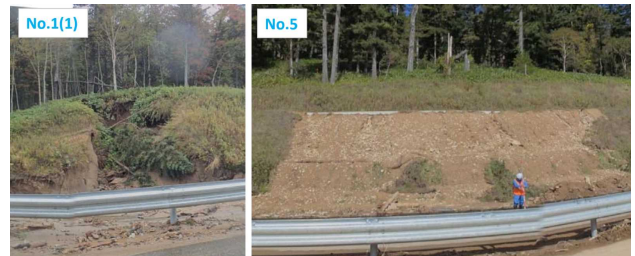
写真-1 侵食(左)、表層崩壊(右)  
(平成28年9月29日撮影)

この区間では5箇所すべてで侵食による被災を受けた。被災箇所1(1)から(3)は法肩排水が設置されていなかった(表-1)。表面水がガリー①及び②に集まり、道路のり面まで流下し侵食による被災を生じさせたと考えられる(写真-1左)。ガリー①及び②は、H28大雨を受ける前のH24時点で、斜面上に発生していた(図-3)。H24年とR1年の幅や深さを比較すると、H28の大雨を受けても変化量は小さくH24年時点からガリーには大きな変化は認められない(図-4)。また、R4年10月に現地調査を行うと、特殊ふとんかごへの土砂付着は少なかった(写真-2)。これは、斜面上にあるガリーからの土砂流出が少ないこと、被災箇所まで約50m離れていることなどが理由として挙げられる。

一方で、ガリー②の深さは30cm程度と浅いものの、流路の延長線上に被災箇所No.1(5)があり、被災につながったと考えられる。

被災箇所No.6を復旧した特殊布団かごの表面に筋状に植生が繁茂(写真-3)しており、ガリー⑤の拡大は止まらず、土砂供給は現在も続いていることが示唆される。一方で、被災箇所No.4(写真-4)は小段に排水柵が設置されていた。空撮した写真-5に、路肩排水の排水勾配方向を記入すると、帯広側からの排水に加えて、上部路肩排水2方向からの合計3方向から水を受けていた。3方向からの排水を受け、長時間吐口より排水したことにより、吐口は侵食を受けたような形状になったと推定される。また、隣接する被災箇所No.5(写真-1右)は、深さ数10cmの表層崩壊を起こしていた。これは、被災箇所No.4の排水柵が排水できなくなり被災箇所No.5付近まで滞留または土砂が堆積したところに、斜面からの表面水が流

れ込み、U型側溝を乗り越えて道路のり面へと溢水し表層崩壊が発生したことを示唆する。

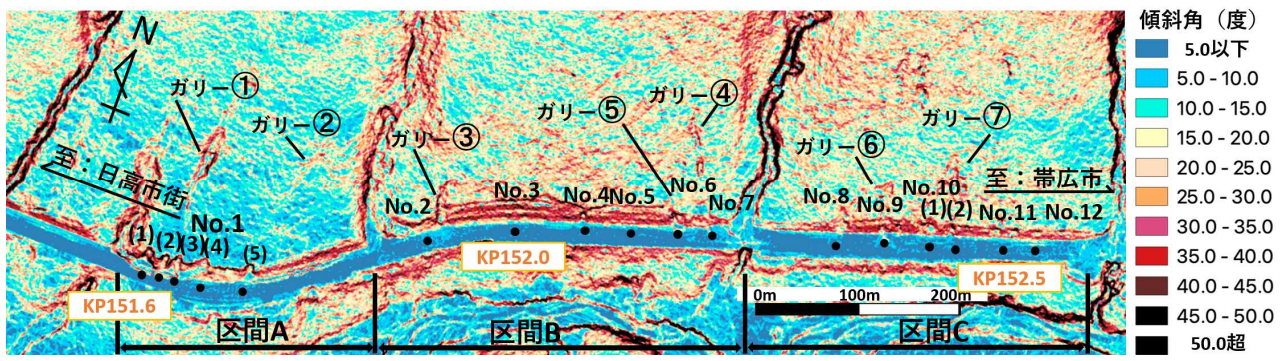
図-1 傾斜区分図及びH28被災箇所

図-1に、被災箇所と斜面角度を示す。今回の被災形状は大きく分けて、雨食等により表面が削剥されガリーができた「侵食」と、表土が滑落した「表層崩壊」の2種類になった。被災状況写真などから読み取った被災箇所及び被災形状を図-1及び表-1に記載し、被災箇所No.12まで割り振った。さらに、排水工関連の破損状況と斜面上のガリーについても記載した。また、傾斜区分図はH28年度に取得したLPデータ(1mメッシュ)から作成した。沢を境界に区間AからCまでの3つに分割し分析した。

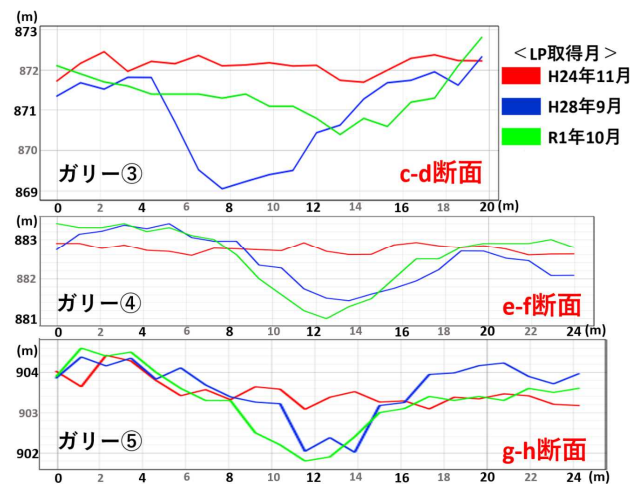
図-5 区間Bのガリー断面図

この区間では、6箇所で見られる表層崩壊が発生した。ガリー③、④及び⑤はH24年時点で確認できなかったが、H28大雨後に出現し(図-5.6)、H24年時点と侵食深さを比較すると1mから3m程度深くなっていた。ガリーは被災箇所No.2、No.6及びNo.7へ集中的に水が流下する要因となったが、道路のり面の侵食は生じず表層崩壊に至った。斜面におけるガリーの勾配は19から28°だった(表-1)。

ただし、ガリー③はH28被災後からR1の間に2m程度浅くなっていることから、復旧工事等により埋め戻された可能性がある。残り2箇所のガリーはH28からR1の間に、2m程度窪みが西方向にズレ、深さ方向に数10cm深くなっていた。

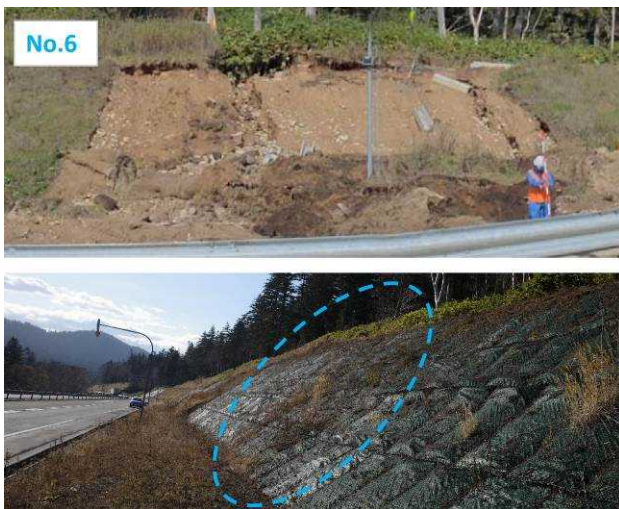
写真-3 No. 6被災状況写真（平成28年9月29日撮影・上段）  
特殊布団かご設置状況（令和4年10月31日撮影・下段）

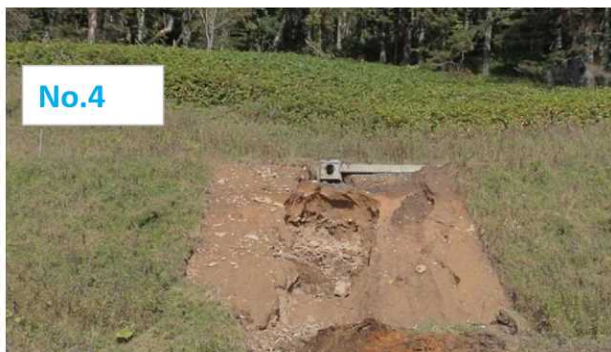
写真-4 No. 4排水柵被災状況（平成28年9月29日撮影）

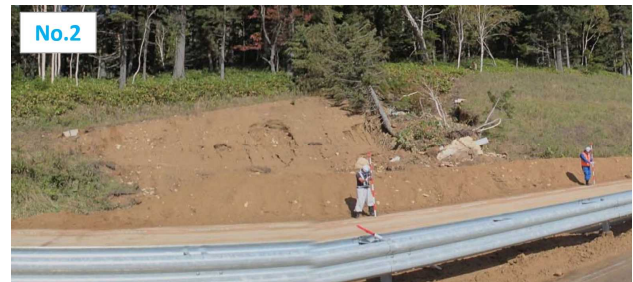
写真-6 No. 2表層崩壊写真（平成28年9月29日撮影）

被災箇所No. 2は、表層崩壊により被災していたが、帯広側ではガリー③の流路にあった。斜面から流れてきたと思われる樹木は、その痕跡と考えられる（写真-6）。

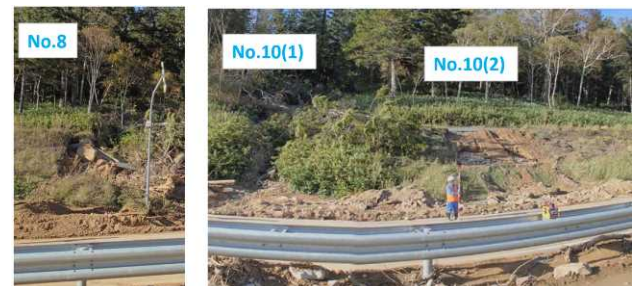
写真-7 被災状況写真（平成28年9月29日撮影）

6箇所被災し、そのうち4箇所は侵食により被災した。斜面上のガリー⑥及び⑦はH28年微地形図で確認された（図-7）。H24からH28に掛けてのガリーの深さは1.5mから2.5m程度であった（図-8）。これらは被災箇所No. 8、No. 9及びNo. 10(1)の侵食（写真-7）に影響を与えたと考えられる。一方で、被災箇所No. 11及びNo. 12は斜面上に

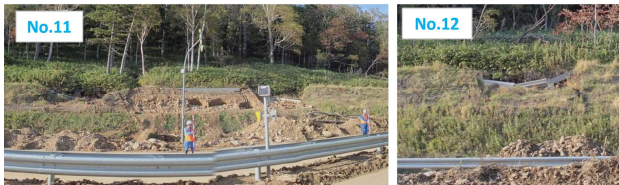
写真-8 被災状況写真（平成28年9月20日撮影）

目に見えるようなガリーの形跡は見られないが、侵食による被災を受けてU型側溝が脱落しており（写真-8）、被災原因が不明なため更なる調査が必要である。

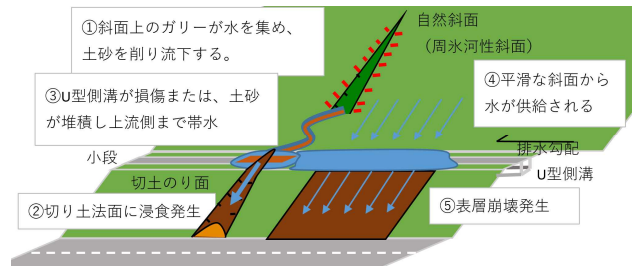
図-9 被災メカニズム概要図

上記3区間の分析結果から、被災までの一連の流れを図-9に図化した。斜面上のガリーから流下した水及び土砂が切土のり面に侵食を生じさせることで、U型側溝は排水不良を起こし上流部に水や土砂が滞留する。そこに平滑な斜面から水が供給され法肩排水を乗り越えて、表層崩壊が発生したものと示唆される。このことから、今後同様な表層崩壊を防止するには、U型側溝下流部に土砂及び水の滞留状況をあらかじめ確認する必要がある。

ある場合は必ずしも侵食を起こすのではなく、表層崩壊を生じる場合もあった。H24時点で存在していたガリー①及び②はH28大雨を受けた後のR1時点でも位置はほとんど変わらないが、H28に新たに出現したガリー⑤は土砂が道路のり面まで流下しており、現在もガリーからの土砂流出は続いていると思われる。これらのことから、斜面上にガリーがある場合は流路上に水や土砂が流れ込みやすい。そのため、事前に斜面上のガリーを確認することにより被災し易い箇所を絞り、ガリー流路上にある法肩側溝の清掃等を実施すれば災害を防げる可能性を示唆する。ただし、流路が変わることがあるので注意を必要とする。
