# 一般国道238号紋別防雪の防雪林整備手法と 生育状況報告

網走開発建設部 遠軽開発事務所 第1道路課 ○齊藤 航斗  
網走開発建設部 遠軽開発事務所 第1道路課 岸 快晴  
パシフィックコンサルタンツ株式会社 漆原 強

一般国道238号紋別防雪事業では地吹雪発生による視程障害対策として道路防雪林を選定し、旧鉄道林や国有地内における既存林活用調査や試験植樹結果の反映等、地域特性を考慮した防雪林整備方針を決定し防雪林整備を進めている。本稿では、昨年度事例紹介した防雪林基盤整備実施状況及びコスト縮減対策事例、過年度植栽箇所の防雪林生育状況及び今後の維持管理方針について報告する。

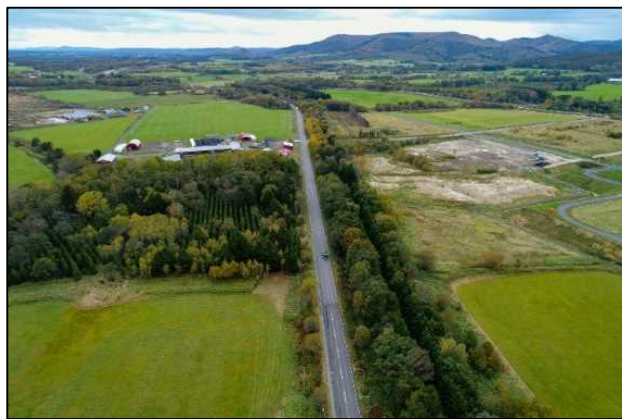
写真-1 既存林活用区間（R4撮影：右側針葉樹林活用）

特に、終点側（オホーツク紋別空港方面）では、旧鉄道林で整備されていた針葉樹林が存在することから、既存林活用することで、防雪林整備に対するコスト縮減を実現している（図-6、写真-1～写真-2）。

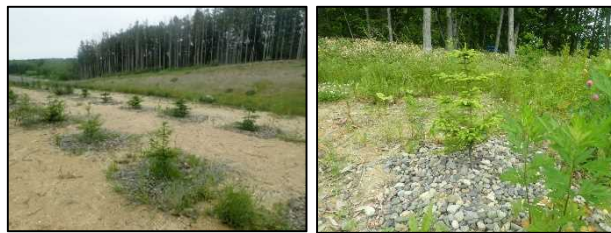
写真-3 試験植樹状況（R4撮影、左：切土、右：盛土）

令和2年度に試験植樹を行った防雪林基盤整備調査の結果、パターン2（すき取り土・フィルター材有り）の伸長量（A:15cm以上、B:6cm～14cm）が他のパターン1、パターン3よりも高いことが明らかとなった（表-3）。

そのため、当該事業による防雪林基盤整備としては、【すき取り土・フィルター材有り】が効果的であると判断し、令和4年度以降もパターン2による整備を進めることとした（写真-3～写真-4）。

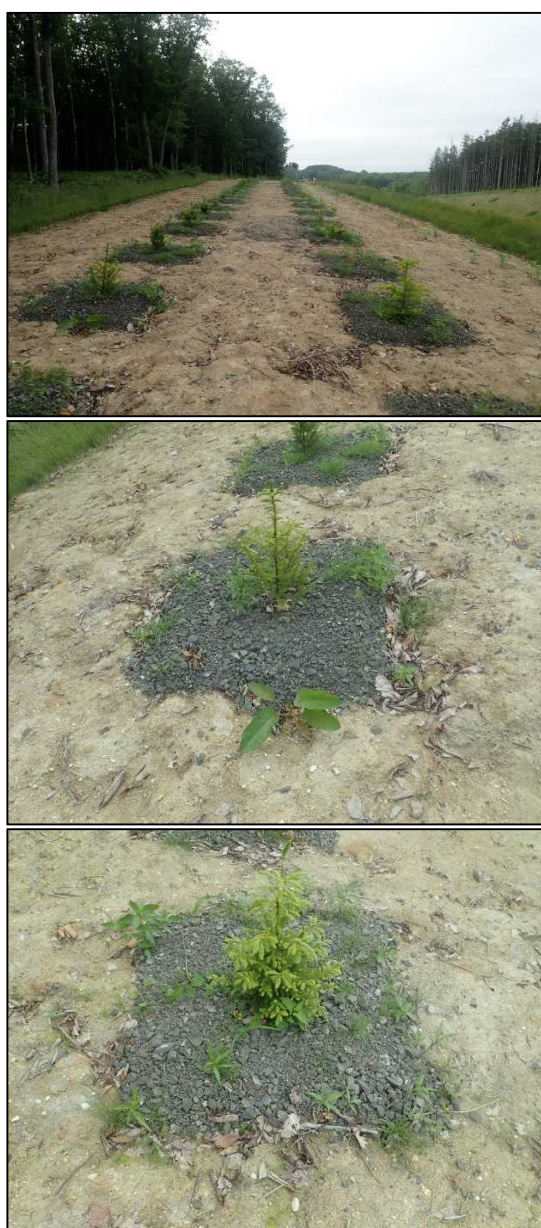
写真-5 R3植栽木の生育状況（R4撮影、上：植樹箇所状況、中：アカエゾトウヒ、下：トドモミ）

令和3年度に植樹した防雪林生育状況調査の結果、トドモミは生育良好が733本、生育不良が64本、枯死が119本であり、生残率は約87%であった。アカエゾトウヒは生育良好が807本、生育不良が58本、枯死が48本であり、生残率は約95%であった。トドモミ及びアカエゾトウヒともに、約1割程度の枯死であることから、パターン2（すき取り土・フィルター材有）整備後の生育状況は問題ないと考えられた（表-4、写真-5）。

- 植栽後は毎木調査を行い、植栽後の枯死率を確認。補植の必要性を検討していく。
- 補植は連続して4本以上枯死している場合に行う事を基本とする。
- 植栽後2mを超えるまで、年1回の草刈りを実施する。
- 添木は植栽後3年経過時点で撤去する。
- 樹高が5mを超えた後、下枝の状況を確認し、道路側のみ地上高1m未満の下枝は裾枝打ちを行う。
