特殊な有ヒンジPCラーメン橋桁端部の 詳細調査と補強対策 — 国道228号松城橋(ダブルバンド形式)の 浮き上がり防止対策 —

函館開発建設部 道路設計管理官付 ○中田 賢太朗
函館開発建設部 道路設計管理官付 高田 正広
株式会社ドーコン 交通事業本部 構造部 小林 竜太

本稿では、松城橋の不測の事態を想定した予防保全対策を講じることを目的として実施した①現状把握のための詳細調査、②構造解析的アプローチ、③補強対策の内容について報告する。

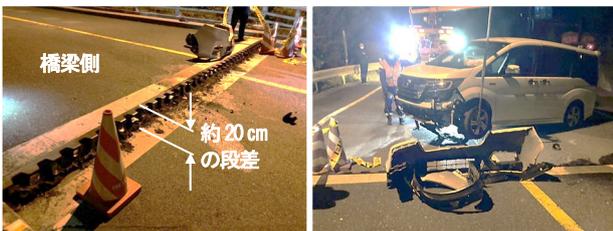
令和2年11月、山口県の県道光上関線のうち上関海峡を跨ぐドゥルックバンド形式橋梁【上関大橋：昭和44年竣工、橋長220m、3径間有ヒンジPCラーメン箱桁橋】で供用状態下において鉛直PC鋼棒が破断した。その結果、桁端部が浮き上がって路面に20cm程度の段差が生じ、その段差に乗用車が衝突して2名が負傷する事故が発生した（写真-2）。破断原因は、PC鋼棒が塩害環境や雨水浸入の腐食環境下において、常に高い引張力が作用していたことによる「応力腐食割れ」と推定されている¹⁾。

写真-2 山口県の上関大橋における損傷状況¹⁾
【左：路面に生じた段差、右：乗用車の破損状況】

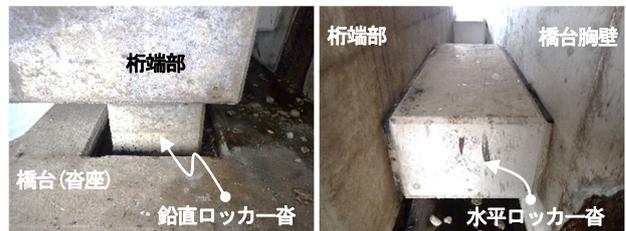
写真-3 コンクリートロッカー脊の状況

松城橋の桁端部は、PC鋼棒の車両や風等による振動や腐食等の不慮の事態に備え、当初からメナーゼ鉄筋により補強されていた（図-3）。PC鋼棒やメナーゼ鉄筋はコンクリートロッカー脊に埋設されているが、現状では外観上目立った劣化や損傷は確認されなかった（写真-3）。

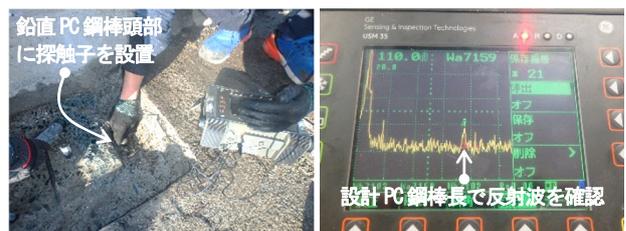
写真-4 超音波探傷試験の実施状況および結果

既設構造に与えるダメージを最小限とするため、雨水が滞水し易い横断勾配の低い端部に配置されている鉛直PC鋼棒を対象として超音波探傷試験（図-4）を実施した。調査の結果、設計上のPC鋼棒長位置での反射を確認し、現状では破断が生じていないことが確認された（写真-4）。

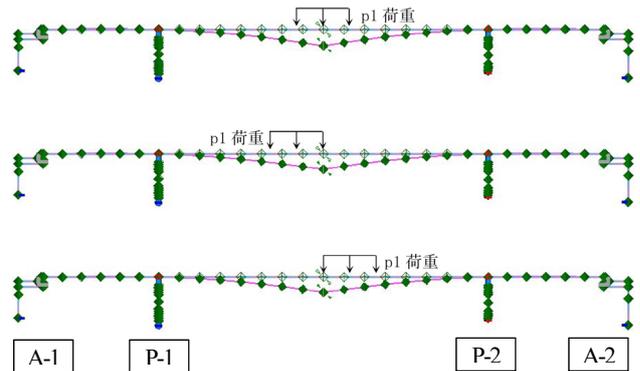
図-7 死荷重およびB活荷重載荷時の変形図（変形倍率50倍）

現状の構造安全性を評価するため、常時状態（死荷重および活荷重）における検討を行った。ここで、活荷重は構造的に最も不利となる支間中央部にB活荷重を載荷した（図-7）。その結果、全ての部材において発生応力が許容値未満であり、鉛直PC鋼棒が健全な状態であれば構造安全性は満足できることを確認した。また、桁端部鉛直反力は、死荷重載荷時では約1,700kN、B活荷重載荷時では約3,100kNの負反力が生じることが確認された。

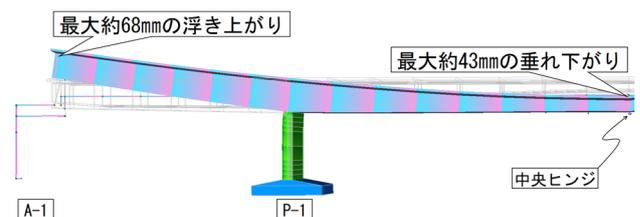
図-8 鉛直PC鋼棒が破断した場合の変形図（変形倍率100倍）

解析の結果、死荷重状態においては桁端部で約68mmの浮き上がりが発生し、一方で中央ヒンジ部では約43mmの垂れ下がりが生じる可能性があることが判明した（図-8）。

この傾向は、実際に鉛直PC鋼棒が破断し、桁端部に段差が生じた上関大橋の実現象と合致している。なお、鉛直PC鋼棒が破断すると上・下部構造の応力レベルも変化することになるが、橋脚柱頭部の鉄筋の発生応力度が許容値を約11%超過するものの降伏には至らず、上部構造の発生応力も全部材で許容値を下回る結果となった。

よって、鉛直PC鋼棒が破断すると桁端で浮き上がりが生じるため一般車両の通行に支障をきたすが、直ちに落橋等の致命的な状態には至らないことが確認された。
