泥炭性軟弱地盤上の林帯盛土の施工 ～一般国道40号天塩防災の事例報告～

留萌開発建設部 羽幌道路事務所 工務課 ○守田 稷人
道路施工保全官 清野 昌貴
羽幌道路事務所 工務課 本田 蒼一郎

一般国道40号天塩防災事業は、地吹雪対策のため防雪林帯を造成しているところである。当該地は地下水位が高いため、樹木の根腐れ防止を目的とした盛土を実施している。また、原地盤が泥炭性軟弱地盤であることから、載荷重工法を採用し適切な盛土管理を行いながら施工を実施している。本稿は、実際の施工状況の報告を行う。

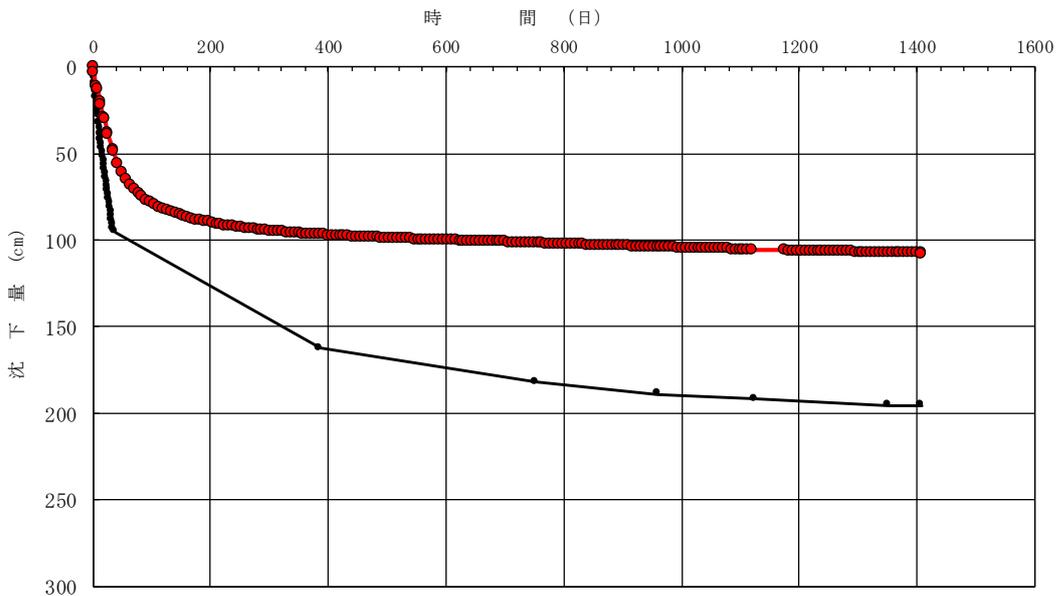
図-3 KP=184,980 の沈下図

図-3は、2工区の载荷盛土区間 (KP=184,980) において、载荷開始から1408日経過した林帯盛土区間の解析値 (赤丸) と実測値 (黒丸) である。実測沈下量は解析沈下量である107.7cmのほぼ2倍の195.3cmとなっており収束する様子も見えていない。なお、盛土厚は190cmで、盛土した分、沈下したこととなる。この区間では、解析モデルの再設定、追加対策の検討を行い、厚さ200cmの追加盛土を行っている。このように、当該载荷盛土区間では、想定と大きく異なる沈下状況を示す断面も中には存在す

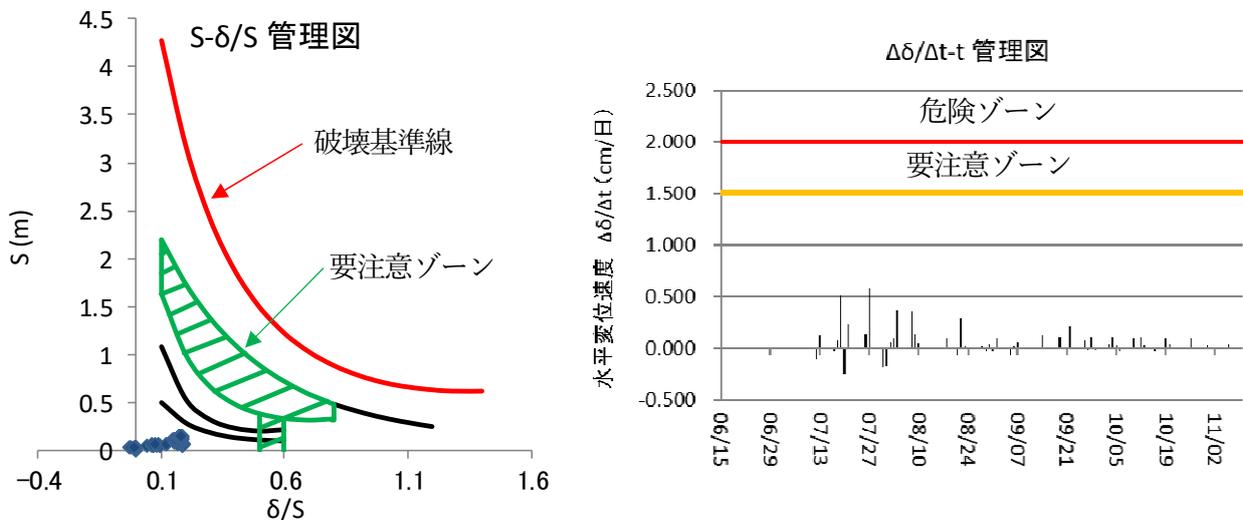
図-4 KP=183,700 の安定管理図 (左: 松尾・川村の方法、右: 栗原・高橋の方法)

当現場では、松尾・川村の方法と栗原・高橋の方法を併用して载荷盛土の安定管理を行っている (図-4)。盛土施工中は毎日の計測を行い、要注意ゾーン・危険ゾーンに近づくことなく安定を保っているかの確認を行っている。また、施工期間短縮に寄与するため、盛土の安定を保ちつつ、3cm/day (10日で1層) から5cm/day (6日で1層) へ盛土施工スピードを速めている区間もある。

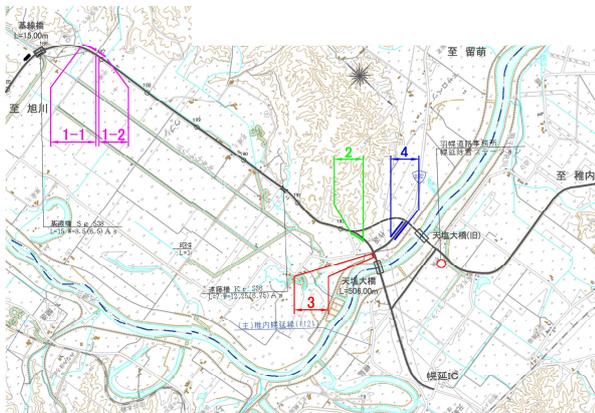
図-5 植樹箇所図

令和2年に供用した3工区では、供用に合わせて平成30年から令和2年にかけて植樹を行っている。2工区でも令和元年に先行して載荷盛土・植樹を行っている区間があり（図-5）、令和4年度に樹木の生育度合いの調査を実施した。

植樹を行った5区間での生育状況は、表-2に示すとおりである。移植木とは、一般国道40号の幌延地区の防雪林からの間伐材として移植した樹高2.5～4.0mの樹木で、幼木とは、樹高1.0mの購入木である。区間で見ると、3については枯死率が高い。移植木と購入した幼木で比較すると、おおむね移植木の枯死率が低いことが分かる。今後は、枯死原因の究明と適切な植樹の維持管理を進めたい。

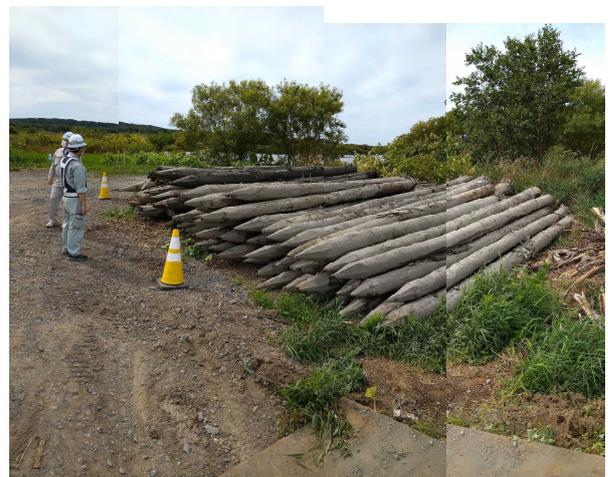
令和4年度工事で、旧天塩大橋の下部工の一部を撤去した。既設橋の設計図より、橋台・橋脚が杭基礎であり、杭には木杭が使用されていることが事前に確認できていたが、引抜きされた木杭は、昭和32年9月の竣工で65年間、土中に埋まった状況であり空気に触れていなかったとは言え、全く朽ちておらず健全な状態であった（写真-1）。また、竣工時の資料にあった、架設に使用したアンカレイジも確認された（写真-2）。

写真-1 65年ぶりに露出した木杭

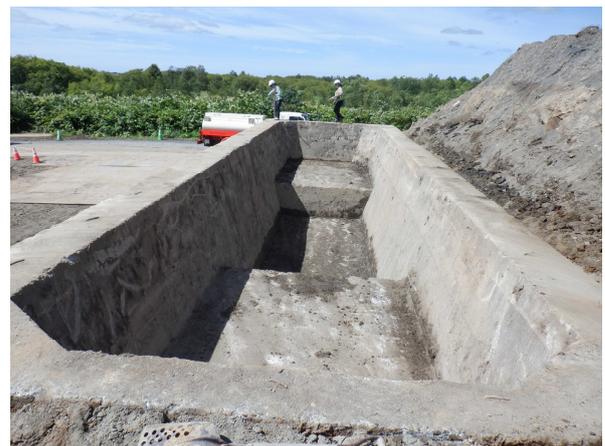
写真-2 ランガー一部架設に使用した右岸側アンカレイジ
