沙流川で発生した河岸侵食の災害復旧について —流域の水位情報の活用の方向性—

室蘭開発建設部 鶴川沙流川河川事務所 計画課 ○橋本 武幸
飛田 大輔
村田 陽子

継続時間の長い線状降水帯や突発的な集中豪雨により、河川堤防の越水や破堤、河岸侵食による被害が頻発化しており、関係機関と連携した流域治水の重要性が増している。令和4年8月、断続的な降雨により直轄河川沙流川水系で急速な河岸侵食が発生した。本報告は、一連の河岸侵食の災害復旧工事の状況を整理するとともに、河岸侵食の発生メカニズムの検証、及び自治体が管理する流域の堤内水位情報についても考察を行ったものである。

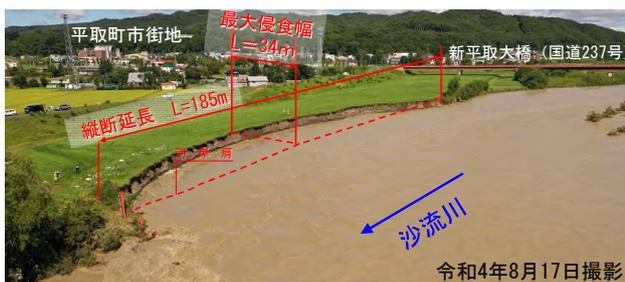
近年、降雨継続時間の長い線状降水帯の発生や突発的な集中豪雨により、河川堤防の越水や破堤、河岸侵食による被害が激甚化・頻発化している。直轄河川沙流川水系においても、令和4年8月15日から16日にかけて基準点の平取雨量観測所で連続雨量66mm（最大時間雨量16日8時17mm）といった中規模程度の降雨量にも関わらず、この観測所の直上流において縦断延長185m、最大侵食幅34mといった大規模な河岸侵食が発生した（写真-1）。

写真-1 被災箇所（沙流川右岸 KP15.6～15.8）

幸い、堤防防護ラインを大きく割り込む前に水位低下し、堤防侵食は免れたが、同様な規模の出水が再度発生した場合、背後に市街地を抱えている区間で甚大な被害が想定されたことから緊急復旧工事を実施した。そして、翌年の令和5年度に災害復旧工事を行っているところである。

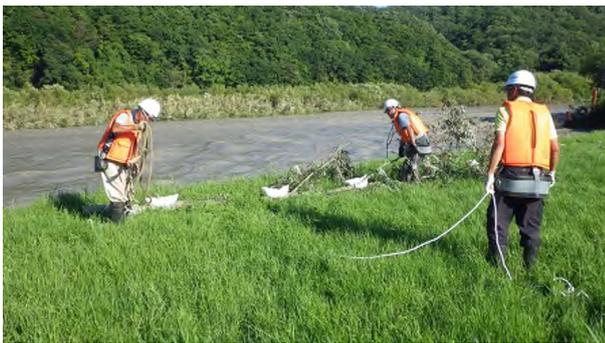
上述の被災箇所は、右岸KP15.6からKP15.8の区間で国道237号新平取大橋から視認が容易な場所であったことが幸いし、早期に対応にあたることができた。8月16日、流水の緩和対策として木流し工に着手した。下流側から順に5mまたは10mの間隔で25本程度設置し（写真-2）、延長約150m、堤防法尻より31.7mまで侵食した時点で一先ず落ち着いたように見えた。しかし、水位が高い状況は続き、ピーク水位（16日14時50分24.47m）を迎えた後、河川水位の低下に伴いながら河岸崩壊は進行し、最終的に延長185m、最大侵食幅34m、堤防法尻までの距離約26m（堤防防衛ライン30m）の被災となった（写真-3）。また、当該侵食区間の下流端には平取水位観測所があり、観測柱が流出する被害も発生した（写真-4）。

写真-2 木流し工現場作業状況

一連の緊急復旧対応の中で、いくつかの留意点を認識した。まず、木流し工の設置においては、最初に用いた流し木は被災河岸付近からのもので調達には有利であったが、被災面に対して大きさが小さく効果の期待が得られないものが使用された。木流し工の経験がある職員により現地確認がされたことで、途中から大きな木に変更する対応が図られた。次に、根固めブロックの手配においては、4tブロックを最初に使用することで施工性の向上かつ工期短縮を図れた可能性があった。最初に2tブロックから設置し、その後4tブロックを敷設した際、安定

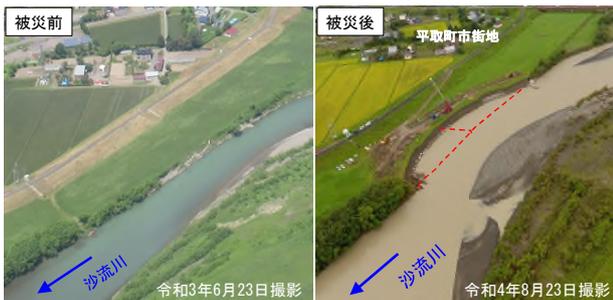
写真-3 左：被災前 右：被災後

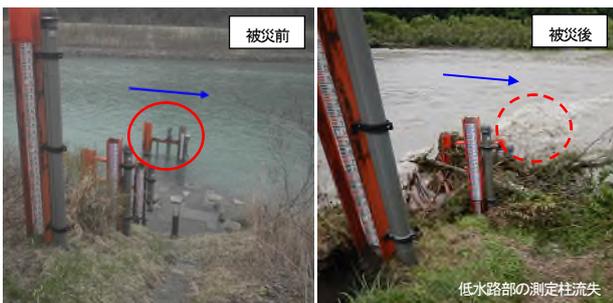
写真-4 平取水位観測所

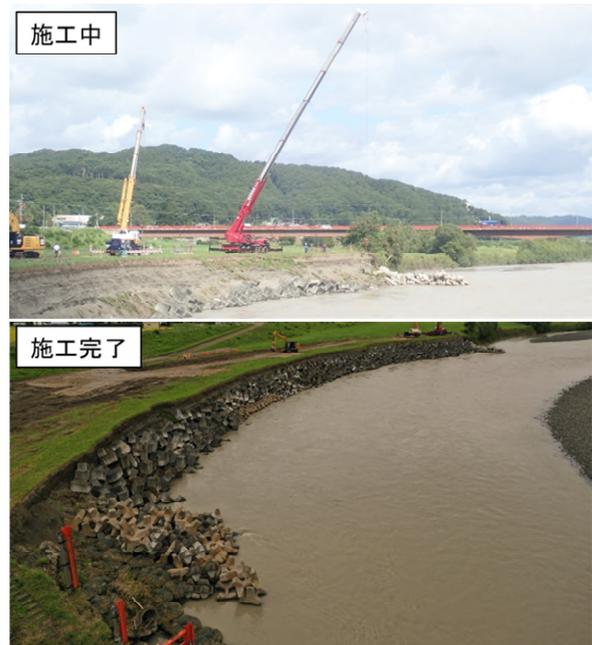
写真-5 根固めブロックの敷設

出動要請即日の8月18日の夕方より、侵食河岸近傍への敷鉄板敷設、2tブロックの現地搬入を開始した。翌日19日より、侵食が拡大していた下流側から根固め2tブロック135個を投入した。20日には、水跳ね用の水制を設置するため、上流側に2tブロックを108個投入した。21日、22日に下流から上流にかけて、残りの2tブロックと袋詰め根固めの投入を進め、23日から4tブロックの投入を開始した。26日にすべての根固めブロックの投入を完了した。その後、現地状況の異常が見られなかったことから、29日に敷鉄板、重機等の撤去を終え、緊急復旧工事を完了した（写真-5）。

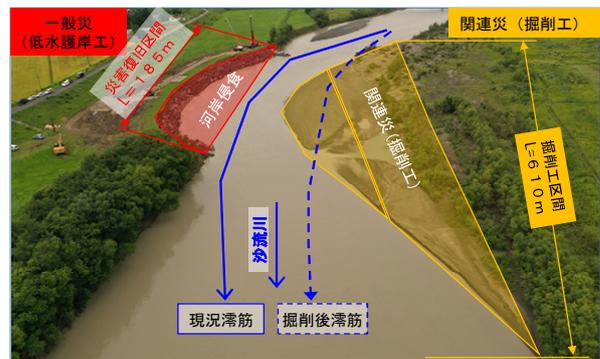
図-3 一般災・関連災の申請内容

今回の災害は、はん濫注意水位以上の出水により被災したことから「直轄河川災害復旧事業」（以後、一般災と記す）として申請を行った。また、一般災のみでは、河岸侵食箇所への流向・流速を変化させることができず、再度災害防止に十分な効果が期待できないため、「直轄河川災害関連緊急事業」（以後、関連災と記す）として掘削工について同時申請した（図-3）。

関連災における掘削工の範囲は、河川整備計画の範囲内が原則とされている。当該区間は防災・減災、国土強靱化のための5か年加速化対策で実施する河道掘削を左岸側に計画していたことから、その範囲内の掘削（詳細をc)に後述）を申請した。

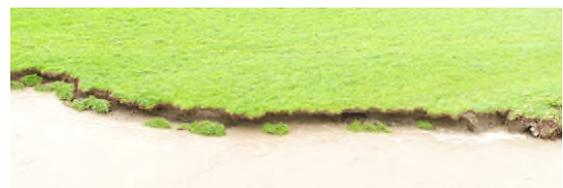
被災箇所の高水敷高は、はん濫注意水位よりも2~3m高く採草地利用がされていた。法面は河畔林で覆われており、土羽護岸として管理していた。また、戦後最大の平成15年8月洪水では今回の出水のピーク水位より4m近くも上回っていたが、河岸侵食は生じず安定が保たれていた。しかし、今回の洪水では、安定を保っていた河畔林の流出や法面を覆っていた草木の根茎が土塊ごと流失したことで河岸が垂直化し、間欠的崩落が発生した（写真-6）。露わになった河岸にはシルト質と礫質土が確認され（写真-7）、水位が高く流速もあったことから侵食被害の拡大に繋がった。

写真-6 間欠的崩落発生時の状況

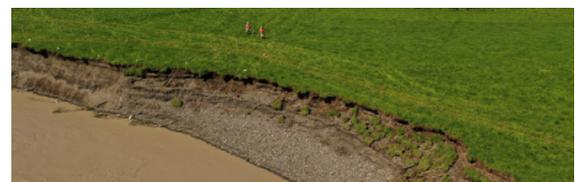
写真-7 水位低下後の侵食箇所の状況

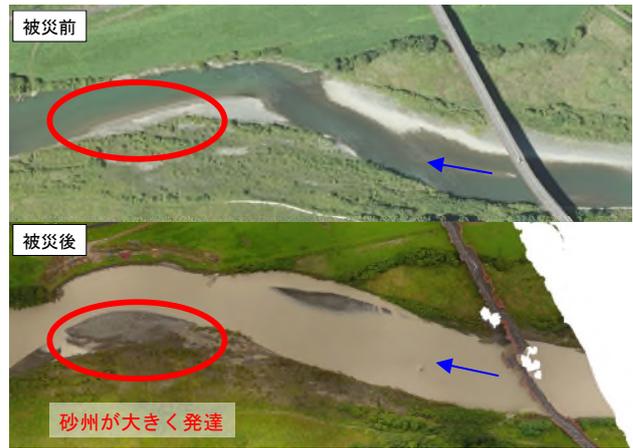
右岸側が側方侵食され流向が変わったことにより、被災箇所に対岸には、大きな砂州が形成された（写真-8）。このため、護岸工のみの復旧では、流向を変えることが難しく、復旧後も水衝部となり被災要因が除去できないと想定されたため、形成された砂州を含めて掘削による河道線形の改善について検討を行った。検討は平面2次元流況計算により、掘削をしない場合と、掘削した場合について行い、掘削範囲はトライアルにより設定し、河道内の流向・流速を確認しながら検討した。計算条件は、流量を被災時の二風谷ダム最大放流量1,580m³/sとし、計算断面は被災後に行った測量断面を用いた。なお、流向については中心から左岸寄りへ、流速については5.0m/s以下（「美しい山河を守る災害復旧基本方針」より）になることを目標にした。

写真-8 被災河岸対岸（左岸）に形成された砂州

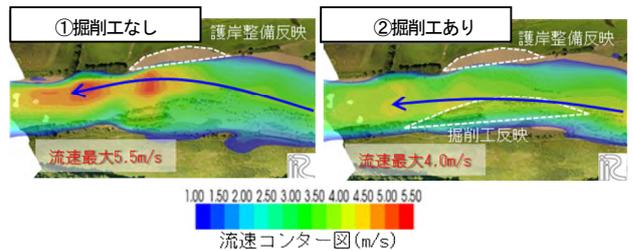
結果を図-6に示した。①「掘削工なし」では、右岸側に滞筋ができる状況となり、一部の箇所では流速が最大5.5m/sの結果となったため、護岸工のみの復旧では、設定した目標を達成しないことが確認された。②「掘削工あり」では、滞筋が河道の中心部に発生し、最大流速も4.0m/sとなり、右岸側の水衝部が解消された。被災要因の除去・再度災害の発生防止の観点から掘削工の必要性が確認された。

図-6 平面2次元流量計算

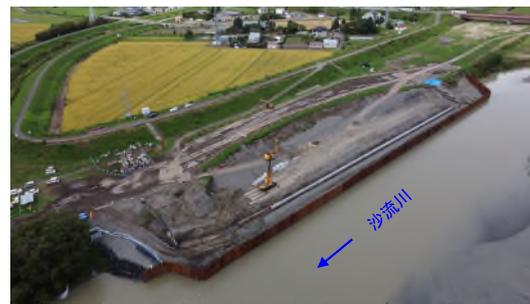
写真-10 鋼矢板仮締切設置状況

施工は、漁業資源等に配慮した工程を検討した。サケ稚魚の降河が終わる時期までは河川水には影響のない工事用道路等の準備工や資材準備を進め、サケ稚魚降河終了後の6月23日より仮締切工の鋼矢板打設を開始し、7月24日に仮締切の設置を完了した（写真-10）。

鋼矢板の打設は、被災河岸の右岸側から行うよりも作業半径が小さくなる左岸側から行うことが有利であったことから現況河道に影響がない程度に左岸河岸を前出しし、打設を行った。仮締切り内の水替えを濁水対策に留意しながら行い、7月26日から8月9日にかけて、緊急復旧で敷設した根固めブロックの撤去を行い、8月17日から、法覆護岸工（写真-11）、根固め工、盛土工を実施している。

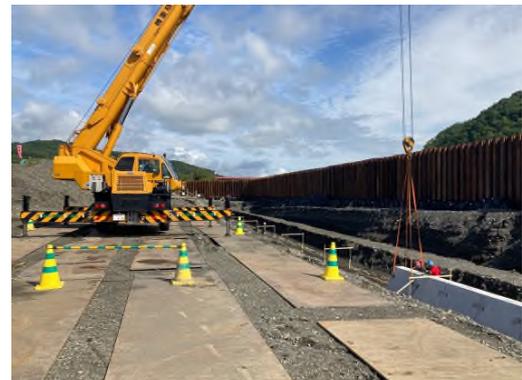
写真-11 護岸敷設状況

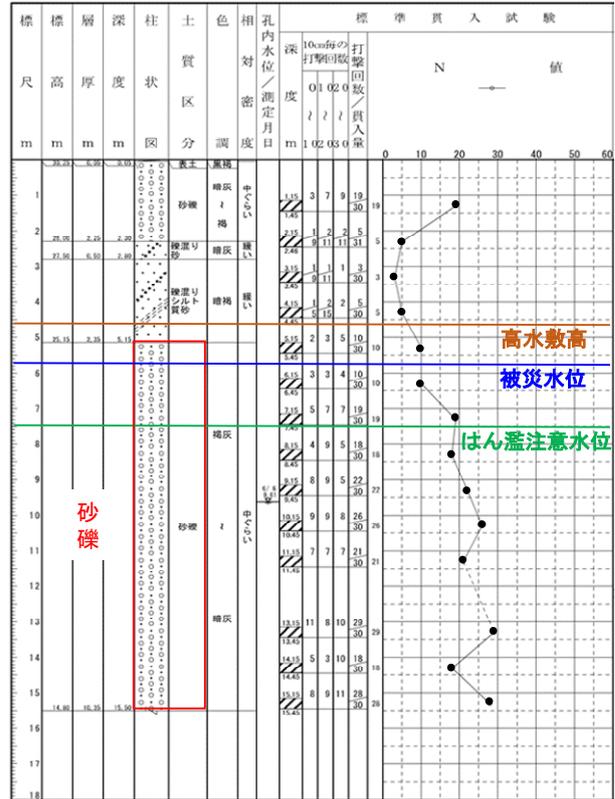
ラフ上部に示した。図-9は、KPI16.0付近のボーリング柱状図で、被災箇所の低水路河岸が砂礫層であることが確認できる。

図-9 ボーリング柱状図

さらに令和2年、令和3年、及び令和4年の河川水位と地下水位について、6月から9月の日水位の平均値（破線）と同期間の最大日水位（実線）を被災前の横断面に重ねて比較した（図-10）。令和4年の6月から9月の平均水位は令和2年、3年と比べ、地下水位、河川水位ともに0.5m程度高いことが確認できる。また各年の日水位の平均値と最大日水位の差を比較しても、令和2年は0.5～1m程度、令和3年は1m～2m程度に比べ、令和4年が1.5～2.5m程度と大きく、地下水位と河川水位が連動した変動幅となっている。このことは、図-9のボーリングデータより被災箇所の周辺地盤は砂礫層であり、降雨の浸透がし易い地盤といった特性も要因として挙げられる。

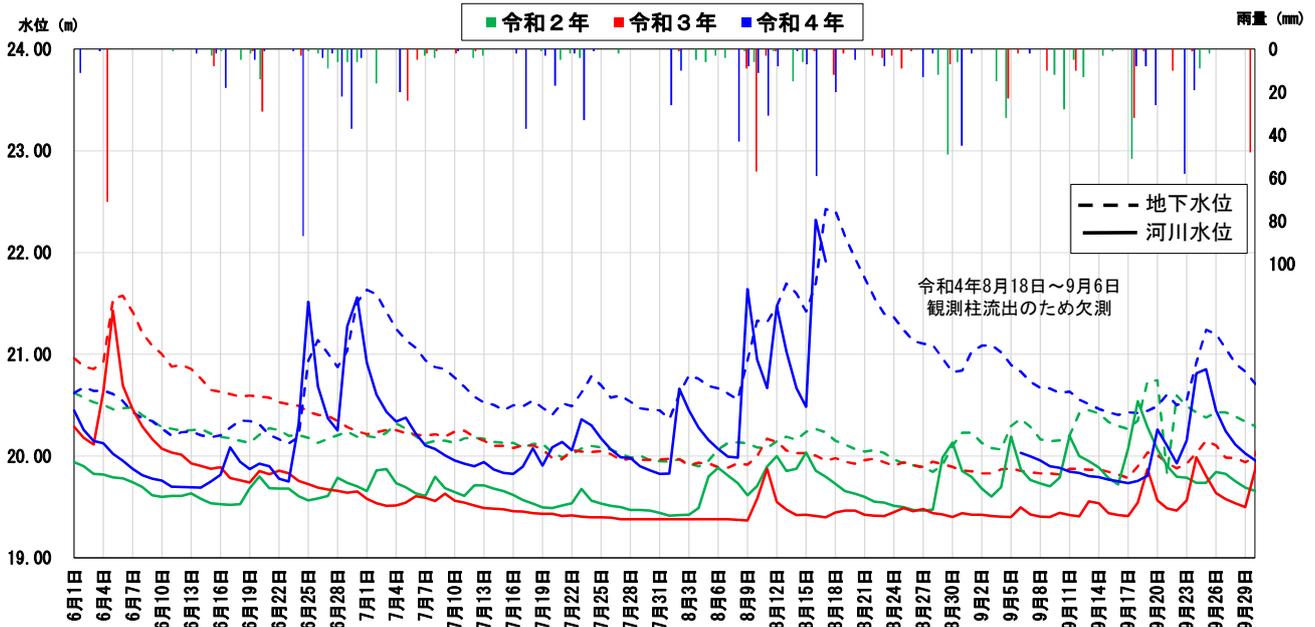
令和4年は令和2年、3年と比べると6月下旬から河川水位と同様に地下水位も高い状態が続いていることが確認できる（図-8）。また、令和4年8月9日から18日にかけての河川水位と地下水位を比較すると、河川水位は降雨量に伴った上下動の挙動が確認できるのに対し、地下水位はさほど低下せずに徐々に上昇していることが確認で

図-8 6月から9月の地下水位（日水位）と河川水位（日水位）（令和2年～令和4年）

きる。具体的には、河川水位は8月15日からピークである16日にかけて、日水位で20.49mから22.32mと1.83m上昇したのに対し、地下水位は16日から17日かけて日水位で21.70mから22.43mと0.73mの上昇程度であった。また、地下水位の日水位の最大値は河川水位よりも遅れて現れたことが確認され、河川水位の観測が回復した9月6日、地下水位は河川水位より日水位で0.70m程度高い状態が続いていることも確認された。令和4年8月は、地下水位は例年に比べ高い状態が続いており、かつ河川水位との差が大きい状況が頻繁に発生していたことが侵食拡大の現象と関連が高いことが推察された。

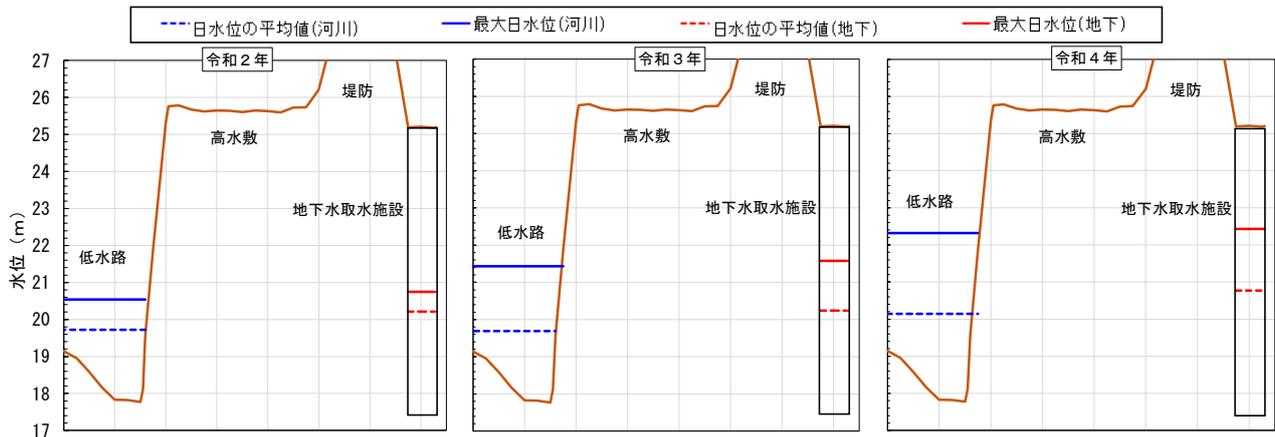
図-10 地下水位と河川水位の日水位の平均値と最大値の比較（令和2年～令和4年）

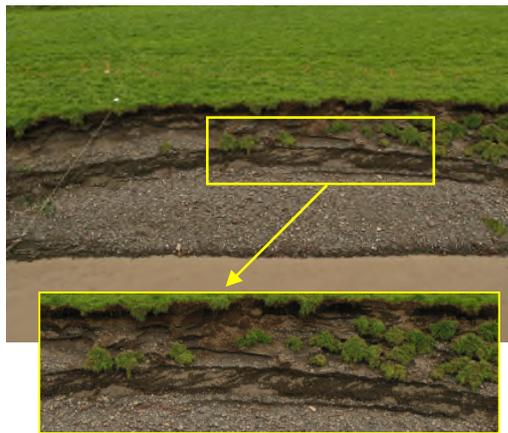
写真-12 被災河岸の侵食面

以上のことから、令和4年は断続的な降雨により、河川水位、地下水位ともに高い状態が続いたことから、土中の空隙が例年よりも湿潤状態で飽和度が高く、土粒子のサクシオンが小さくなり流水作用による側方侵食や間欠的崩落が発生しやすい状況になっていたと考えられる。水防団待機水位を下回った8月18日の現地調査でも、被災河岸の侵食面は所々湿潤状態であることが確認された（写真-12）。
