# 湧別川の侵食特性を考慮した河岸侵食対策について

網走開発建設部 遠軽開発事務所 河川課 ○加勢 功明  
市原 哲也  
水口 守

本報告では、湧別川の砂州やみお筋等の河道の変化と河岸侵食の関係性に着目し、侵食特性を踏まえた河道の安全度評価と河岸侵食対策の取組について報告するものである。

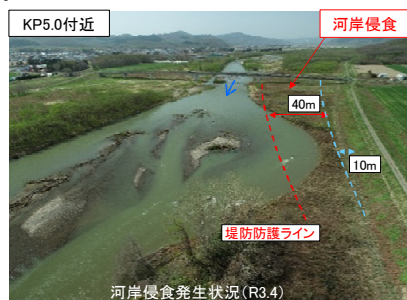
図-2 令和3年融雪出水

湧別川では出水時に全川にわたって河岸侵食が頻発しており、近年では令和3年の融雪出水により、堤防保護ラインが蛇行部に沿って大きく侵食され堤防付近まで河岸侵食が発生した(図-2)。また、平成30年出水では、遠軽町市街地において、河床低下によりいわね大橋の橋脚沈下が発生し通行止めになるなど(図-3)、河道の変状が重要インフラに与える影響は大きなものとなっている。

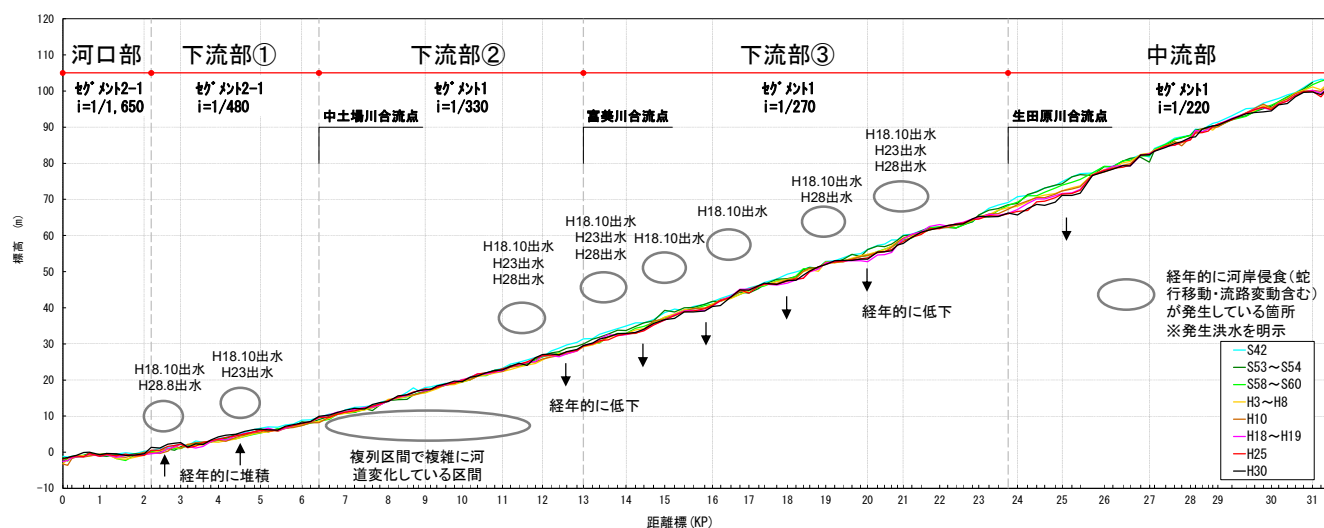
図-6 最深河床高縦断面図と河岸侵食箇所の関係

湧別川の侵食特性を把握するため、セグメントと砂州形態から沖積河道区間を分類するため、最深河床高縦断面図に基づき(図-6)、河口部 (KP0.0～2.2、セグメント2-1、河床勾配1/1,650)、下流部 (KP2.2～23.7、セグメント2-1、セグメント1、河床勾配1/480～1/270)、中流部 (KP23.7～31.4、セグメント1、河床勾配1/220) で河道を分類した。河道区間の分類と土砂収支に着目し、侵食箇所との関係性について整理した。

また、最深河床高縦断面図と河岸侵食箇所の関係(図-6)から、主に下流部(KP2.2～23.7)で河岸侵食が頻発しており、淵よりも瀬頭(縦断的に勾配が急になる箇所)で河岸侵食がしやすい傾向があることから、河床低下箇所と河岸侵食箇所には相互に関係性がみられる。

セグメント1下流部②の様な複列区間で複雑に河道変化をしている箇所や、低水護岸により河岸侵食や蛇行頂部の移動を規制しているような箇所、不規則な堆積や洗掘を招いている可能性が示唆され、予期せぬ大規模侵食につながる可能性があると考えられる。

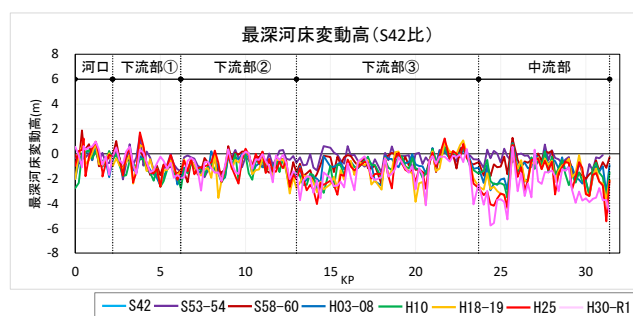
図-4 最深河床変動高縦断面図

最深河床の変動高縦断面図(図-4)から、全川的に河床低下傾向となっていることがわかる。

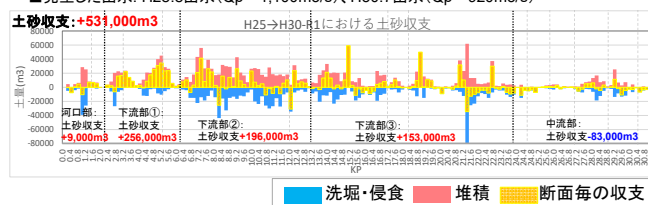
図-5 湧別川における土砂収支

平成10年以降の各期間における土砂収支の変遷(図-5)をみると、「①H10→H18-19、②H18-19→H25」の2期間では全川的に洗掘・侵食が多発し土砂収支がマイナスとなっているが、「③H25→H30-R1」期間では、堆積量が洗掘・侵食に比べて多く、中流部を除いて全川的に土砂収支がプラスとなっている。

要因として、①・②期間ではH13出水やH23出水などの大規模出水の影響で河岸侵食が発生したことや、③期間ではH28出水など短期間に大規模出水が連続したことが挙げられるが、流域から河道への土砂流出量が不明であるため、明確な根拠とはいえない。

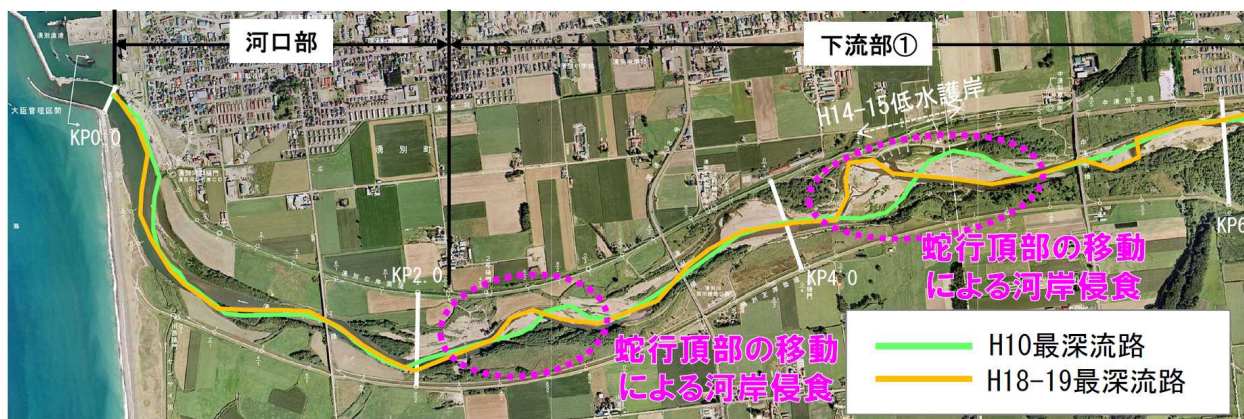
図-7 蛇行頂部の移動による河岸侵食

湧別川における大規模な河岸侵食は、砂州移動に伴う蛇行頂部の移動により発生しているものが多い(図-7)。一般的には蛇行部においては横断方向に侵食が発生することとなるが、湧別川においては侵食延長の縦断的な蛇行移動は大きくても、横断方向には河岸侵食を引き起こしていない場合も見受けられる。

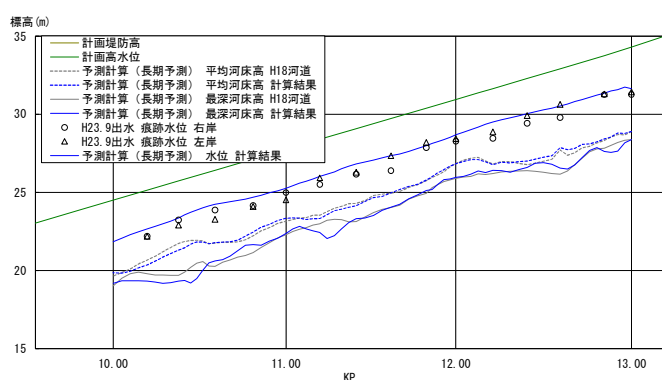
図-8 計算水位縦断面図

計算水位縦断面図を図-8に示す。計算水位（低水路の平均水位）は、痕跡水位と概ね一致しており、粗度係数等の設定条件は妥当であると判断した。

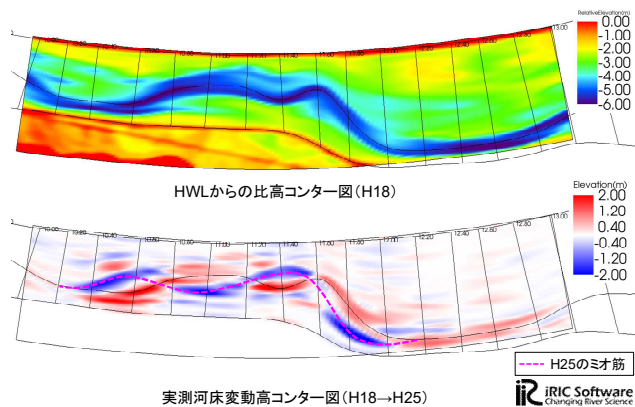
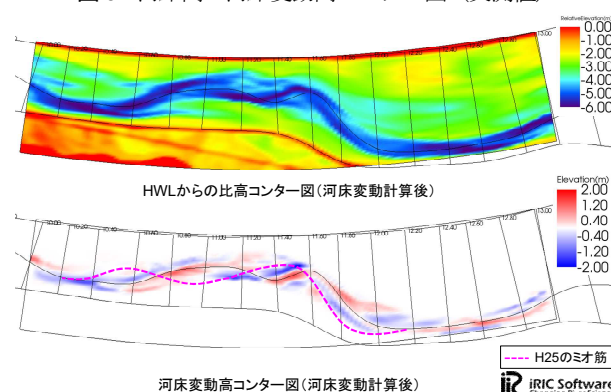
河床変動高コンター図(図-9、図-10)より、実測値と計算結果を比較すると、格子間隔や河岸侵食のモデル係数（河岸の水中安息角、河床材料粒径等）の調整等で精度向上の余地はあるものの、砂州移動に伴い蛇行の頂部が移動して河岸侵食が生じるという河岸侵食傾向は再現できたことで、蛇行頂部の移動が河岸侵食要因となっていることが確認された。
