# 北海道における橋梁伸縮装置周辺部の損傷状況 の調査

国立研究開発法人土木研究所 寒地土木研究所 寒地構造チーム

橋梁の伸縮装置周りではアスファルト舗装の損傷が多く、補修を繰り返す事案が見られる。施工は伸縮装置にアスファルト舗装を接続させる方法と後打ちコンクリートを立ち上げる方法があるが、その損傷傾向は不明である。本稿では積雪寒冷地において望ましい伸縮装置周りの構造を検討するにあたり、その損傷傾向を把握するため損傷状況や損傷頻度等に着目し調査したものである。

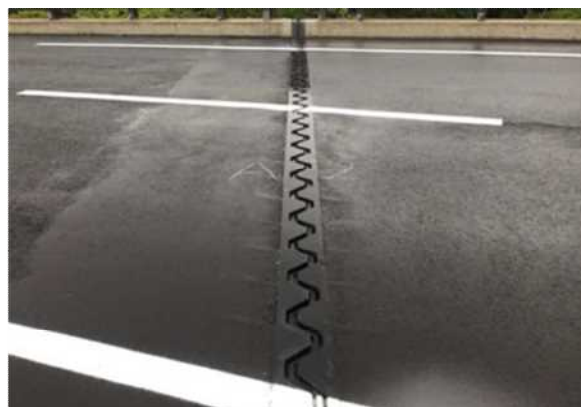
橋梁伸縮装置は、橋梁上部工の伸縮に追従し、上部工間や橋台との遊間において走行面を確保する部材であるが、交通荷重や振動が直接作用することから損傷が生じやすい環境にある。伸縮装置周辺とりわけ誘導板部分等ではアスファルト舗装の損傷が多く見られ、補修を繰り返す事案が見られる。伸縮装置の構造はアスファルト舗装を接続させる方法（以降、As 舗装接続）と後打ちコンクリートを立ち上げる方法（以降、後打 Co 立上）があるが、その損傷傾向は不明である。写真-1 および写真-2 は As 舗装接続と後打 Co 立上の事例である。

写真-1 As 舗装の接続の事例

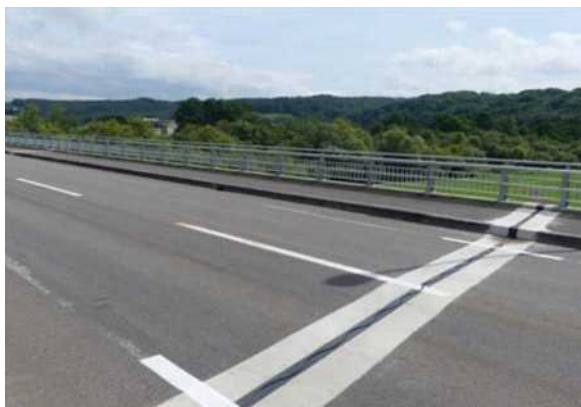
写真-2 後打 Co 立上の事例

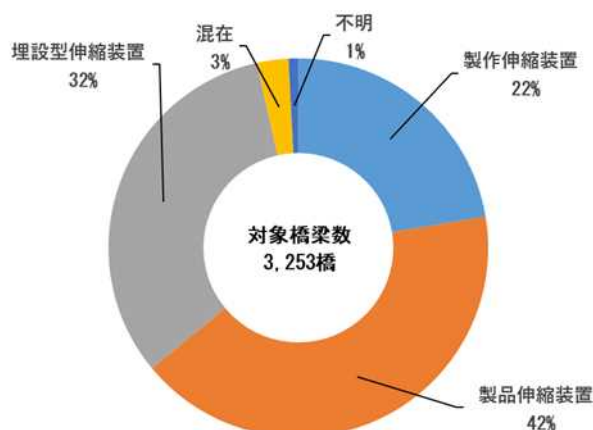
図-1 は伸縮装置のタイプ別の割合を表したものであ

る。これを見ると製品伸縮装置が多く設置されていることが分かる。これは新設時に製作伸縮装置を設置しても、更新時には入手が容易な製品伸縮装置を採用することが多いからではないかと思われる。

図-1 伸縮装置のタイプ別割合

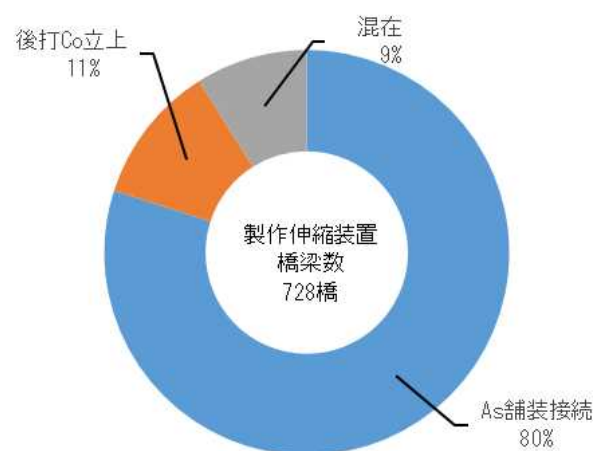
図—2は製作伸縮装置の接続方法を表したものである。これを見ると、およそ80%がAs舗装接続での方法を採用しており、製品伸縮装置に比べて大きな割合を占めている。これは北海道開発局道路設計要領で製作伸縮装置の接続部はアスファルトで処理するのが原則となっているためと考えられる。

図-2 製作伸縮装置の接続状況

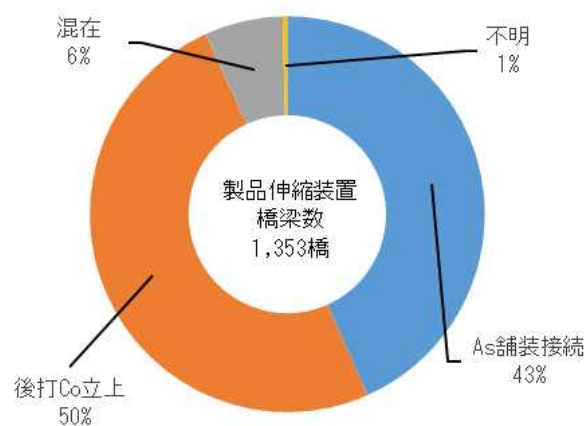
図—3は製品伸縮装置の接続方法を表したものである。As舗装接続での方法と後打Co立上での方法ではどちらも約半数の採用となっており、大きな差はなかった。

図-3 製品伸縮装置の接続状況

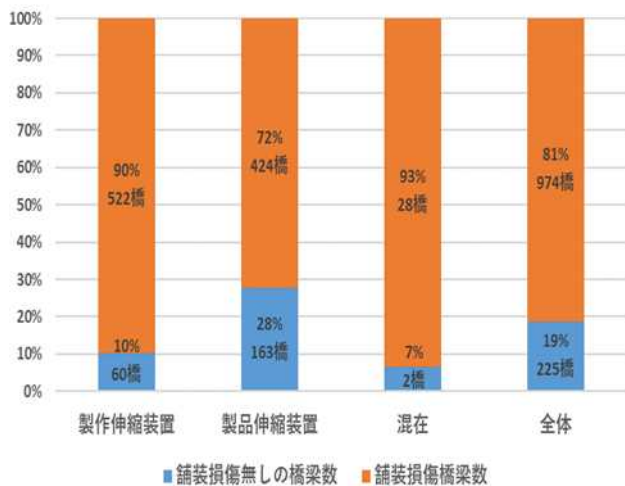
図—4 は As 舗装接続に着目して伸縮装置タイプ別の損傷の割合を示したものである。製品伸縮装置周辺の舗装損傷有りの割合が約 70%と他と比べ若干低くなっているが、他のタイプは 90%以上、全体でみても約 80%といった高い傾向がみられる。

図-4 As舗装接続の舗装損傷の割合

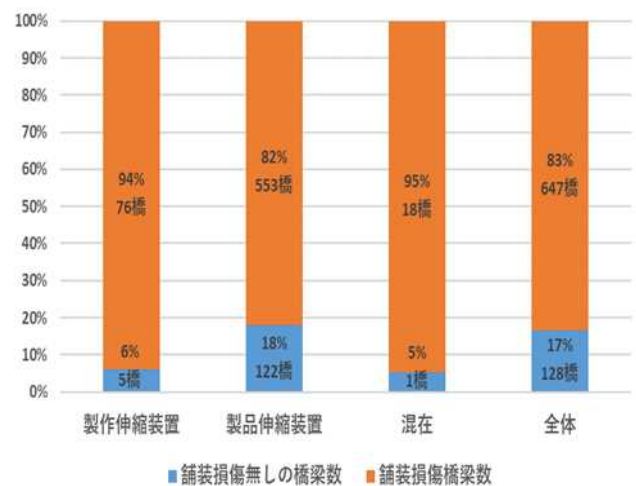
図—5は後打Co立上の伸縮装置タイプ別の損傷の割合を示したものである。製品伸縮装置周辺の舗装損傷有りの割合が約80%と他と比べ若干低くなっているが、他のタイプは90%以上、全体でみても約80%といった高い傾向がみられている。

図-5 後打Co立上の舗装損傷の割合

これはAs舗装接続の場合と同様な傾向で、後打Co立上の場合でも伸縮装置周辺部の舗装の損傷は高い割合で生じており、接続方法による大きな違いは確認されなかったが、As舗装接続と比べて大きな損傷が少ない傾向が見られた。

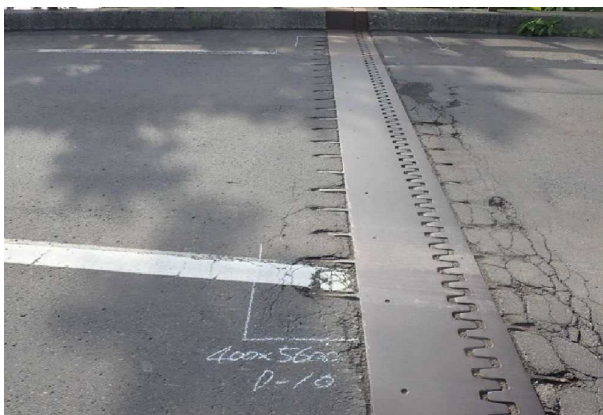
写真-3 は伸縮装置周辺の舗装損傷の事例であるが、損傷状況を確認すると、スノーブラウ誘導板部分でのアスファルトのひび割れや剥離、また橋台パラペット背面の踏掛版との境界部分などにひび割れが集中して数多く見られている。

写真-3 As舗装接続の舗装損傷状況

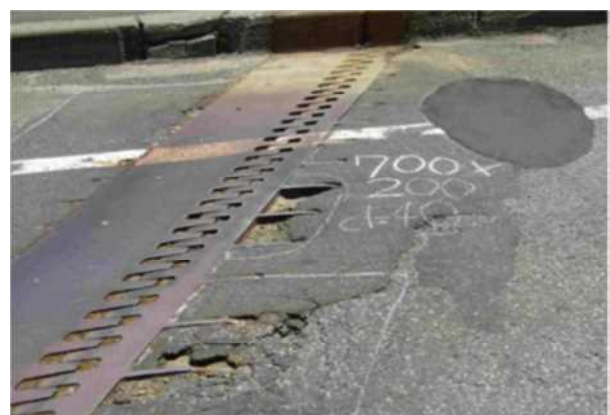
写真-4 は伸縮装置周辺部のアスファルト舗装の補修後にも損傷が発生し、繰り返して補修を行っている事例である。伸縮装置周辺で幅広く損傷がみられるが、スノーブラウ誘導板周辺の再補修が多く本事例に限らず多くの橋梁で同様の事例が見られている。誘導板のくし部分において剥離した場合、アスファルト合材の転圧が十分にできず、くし部分との密着が弱くなったり、舗装厚も薄いため、交通荷重などが作用すると、再度剥離等につながり、補修が繰り返されていると考えられる。

写真-4 As舗装接続の再補修の事例

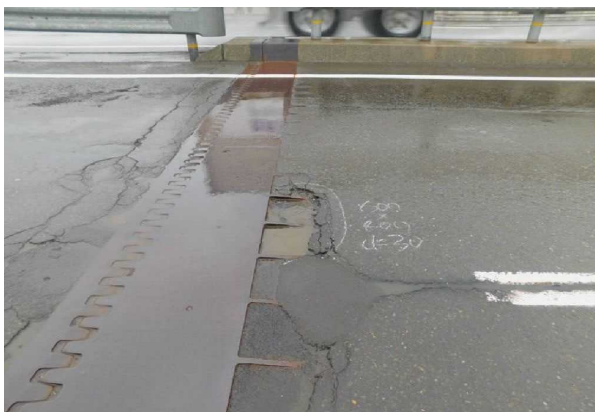
また剥離した箇所には雨水等が滞水している状況(写真—5)も見られ、劣化部分からの水の浸入によって更なる舗装の剥離を助長させたり、床版コンクリートや橋台周りのコンクリート等への凍害など橋梁自体の健全性が損なわれる要因となる可能性もある。

写真-5 スノープラウ誘導板部分の滞水状況

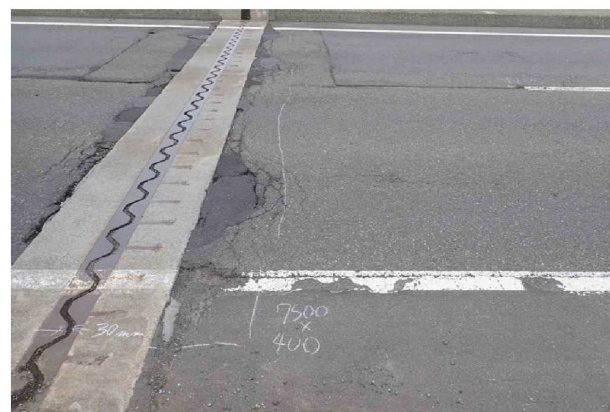
写真-6 後打Co立上境界部舗装損傷

写真-6は後打ちコンクリートを立ち上げた伸縮装置周辺の舗装損傷状況の事例であるが、アスファルト舗装が繰り返し受ける交通荷重等によって、剛性が高く変形

しにくい後打ちコンクリートとの一体化が維持できなくなるため轍などが発生し、その段差によって衝撃を受けるなど、様々な要因で発生すると考えられる。これはアスファルト舗装を接続した場合においても伸縮装置自体の剛性が高く変形しにくいため、同様な要因で発生していると思われる。

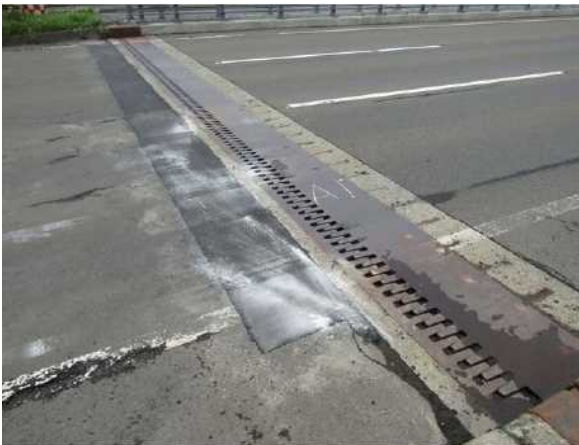
写真-7 後打ちCo立上の補修事例

先述したとおり、As舗装接続の場合、スノープラウ誘導板のくし部分にひび割れや剥離することが多く、補修の際にはアスファルト合材の転圧など補修が困難であったり、橋台のパラペット等と踏掛版との境界部分にまで損傷が発生し広範囲の補修が必要となる場合がある。後打ちコンクリートを立ち上げた場合は舗装との境界で損傷が見られることが多く、損傷部も限定的であるため、その補修方法は直線的に補修することが可能であり、補修を繰り返すことも少なく効率的に補修できると思われる。写真-7は後打ちCo立上の場合の伸縮装置の補修事例である。
