# コンクリート水路橋補修工法の適用性評価 ー美瑛地区 第 1 号水路橋 モニタリング調査の報告ー

旭川開発建設部 土地改良情報対策官 ○泉 公生  
工藤 幸大  
佐藤 尚人

第1号水路橋の上部構造について、平成22年にストックマネジメント技術高度化事業により現地施設状況を詳細調査のうえ、長寿命化に向けた対策として、適用可能な各種補修及び補強工法の試験施工を平成23年10月に実施した。

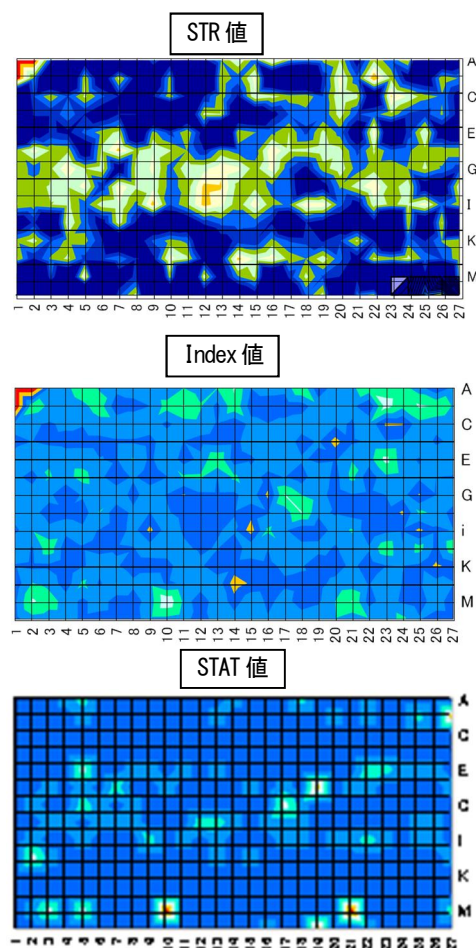
図.2 韌性モルタル工法での解析事例（平成26年）

コンクリート強度（STR値）は径間全体及び側壁天端で低下（淡色部）している。表面劣化を示すIndex値と浮き・剥離を示すSTAT値を見ると、淡色部が少なく色も薄いことから際だった表面劣化や浮き・剥離は無いものと想定される。

理由としては、STR値の経年変化に着目すると、施工後11年の経過の中で圧縮強度が高い値を示す青色から低い値を示す黄色へ移行してその範囲は拡大し、表面被覆材の材質的劣化もしくは浮きが進行している範囲との相関性が高いためである。（表.4）

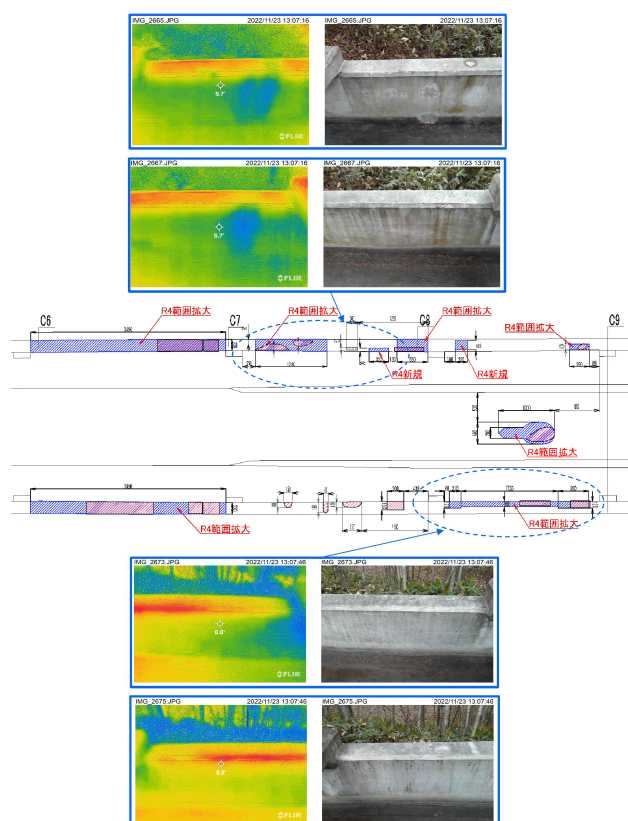
図. 3 スパン2側壁天端の赤外線サーモグラフィでの撮影

赤外線法での調査結果と近接目視による劣化場所は、ほぼ合致していることから、コンクリート表面の劣化が発生しているものと判断できる。（図.3）

平成24年から平成26年までの調査では、浮き部と健全部に明瞭な差異が確認することができなかったが、R4年調査では最新の赤外線サーモグラフィを使用したことで、浮き部と健全部に明瞭な差異が確認できた。近接目視調査と併せて実施することで、浮き部範囲の精度向上が図れる。
