# 鋼製ゲートにおける防食耐久塗装工法の評価 —試験施工及びモニタリングの事例—

帯広開発建設部 土地改良情報対策官 ○木村 信博  
土地改良情報係長 日戸 進

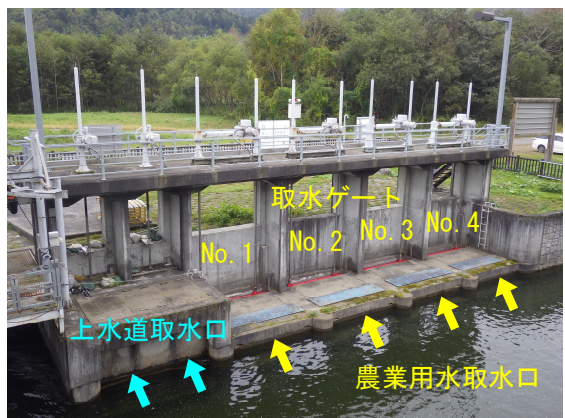
写真-1 取水ゲート全景写真

試験施工を行う防食耐久塗装工法を選定するにあたり、平成30年度に取水ゲートの現況塗膜の劣化状況調査を実施した。取水ゲートは全4門（表-1、写真-1）あり、平成5年に2門（No.1、No.2）、平成10年に2門（No.3、No.4）が整備されており、それぞれ1門（No.2、No.3）について、近接目視調査、塗膜厚試験、クロスカット試験を実施し、現況塗膜の状況进行评估した。

劣化度の判定結果を表-4に示す。No.2 ゲートの水中部では、さびが進行しており、健全度は S-2 であった。その他の部位は健全度 S-5 であった。

現況塗膜調査の結果、No.2取水ゲートにおいては、健全度S-2となる項目が確認され、塗装補修が必要な塗膜状況であることが確認された（表-9）。

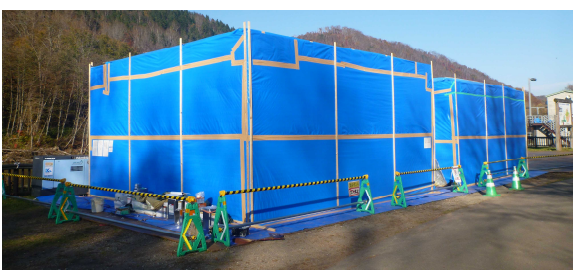
写真-2 防寒囲い状況

再塗装の試験施工は、令和元年 10 月下旬から 11 月下旬に行った。塗料の塗装条件として気温 5℃以上及び湿度 85%以下と規定されていることから、防寒囲いを設置した（写真-2）。施工中の防寒囲い内は、気温 13℃以上、湿度 85%以下を確保した。

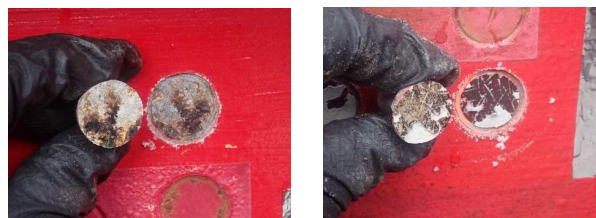
写真-3 引張付着試験 剥離箇所状況写真(No.3 ゲート表面)

1年目と3年目の調査結果を比較すると、全ての箇所でも同等の健全度であった。No.3 ゲートの表面において、付着力が低い結果（健全度 S-3）となっているが、その他のゲートは 1Mpa 以上の付着力が確保されていた（写真-3）。

近接目視では「健全度S-2」である。表面的には「さびの発生」は確認されないが、塗装の「ふくれ」の進展が見られる。

「ふくれ」部では塗膜の「防食要因の遮断」性能が失われている可能性が考えられる。
