# 鋼製砂防堰堤を対象とした UAV自律飛行による点検調査について —目視点検調査との比較による課題抽出—

室蘭開発建設部 苫小牧砂防海岸事務所 ○宮崎 亮直  
岩田 清徳  
八千代エンジニアリング株式会社 横尾 公博

砂防施設の長寿命化にはその健全度を評価するための点検が必要不可欠であるが、省力化・高度化を目的とした目視点検の代替手法として、樽前山の砂防堰堤では昨年度よりUAV自律飛行による点検を試行してきた。本稿では、小泉の沢川・小糸魚川流域の鋼製砂防堰堤6基を対象としたUAV自律飛行による点検調査について、目視点検との比較を行い、UAVの適用性を検討することで、今後の点検計画立案にむけた取組事例を報告する。

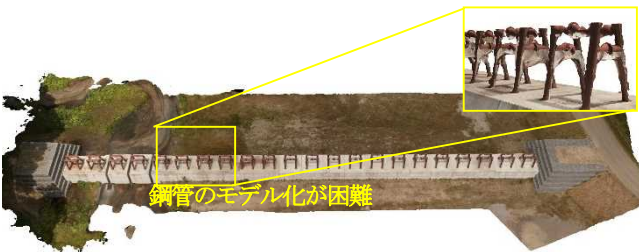
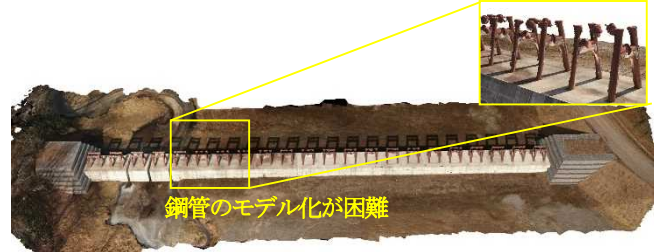
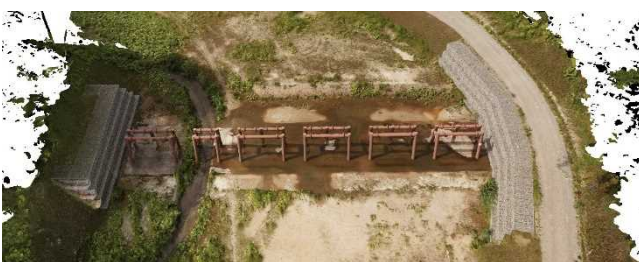
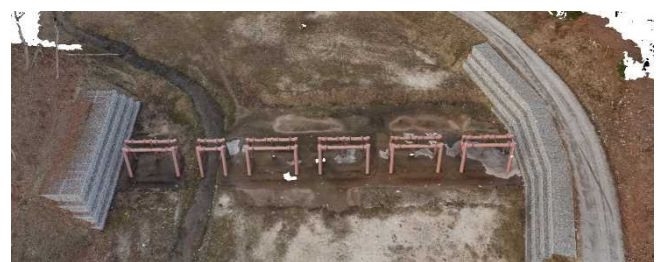
図9 小糸魚川流木捕捉工3次元モデル（着葉期）

流木捕捉工は鋼管の3次元モデル化が困難であったため、UAV点検が難しい結果となった。これを検証するため、図2に示した撮影方法に加えて、鉛直や水平からの撮影を試行したが、良好な結果は得られなかった。鋼管については、空撮画像による評価や目視点検との組合せが望ましいといえる。

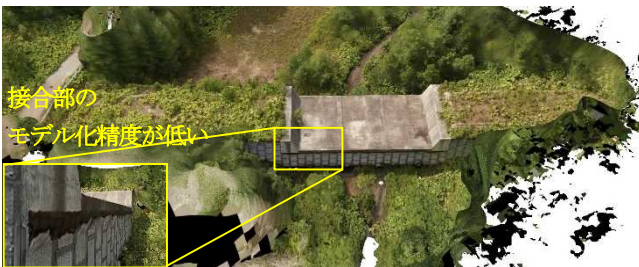
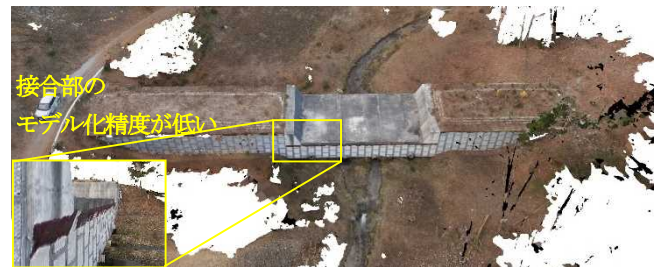
図11 小泉の沢川1号砂防堰堤3次元モデル（着葉期）

鋼製セル+DW型砂防堰堤については、一部で植生の影響が認められるものの、目視点検の大部分の項目を網羅することができた。鋼製DW型砂防堰堤については、植生の影響による精度の低下が認められたものの、落葉期では改善する砂防施設も認められた。また、小泉の沢川1号砂防堰堤は落葉期において植生の影響が少ない砂防施設であったが、天端コンクリートと壁面材の接合部のモデル化精度が低くなった。
