# 道北地方における小規模木造建築に関する考察 ―道の駅 駐車場屋根施設整備における留意事項について―

稚内開発建設部 施設整備課 ○鈴木 俊也  
稚内開発建設部 施設整備課 二村 伊玖磨  
留萌開発建設部 施設整備課 蠣崎 靖之

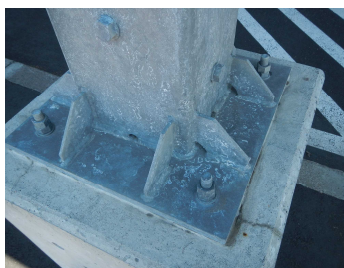
写真-1 道の駅 さるふつ公園

「道の駅 さるふつ公園」(写真-1)や「道の駅 おびら」(写真-2)では、柱脚金物や接合部の金属に塩の付着が見受けられた。

表-4 の通り、上記の 4 つの施設には海岸からの距離に差があり、このことが劣化状況に差が出ている要因と考えられる。また、錆・塩の付着が見受けられた施設では海岸と本施設との間に住宅等の建物は無かった。このことも劣化の進行具合に差が出ている大きな要因と考えられる。

ここで該当する要素として塩害と木材の割れへの対応が挙げられる。前提として木材の割れ、金物の錆を防ぐ設計は施設の長寿命化において必要不可欠である為、本施設の整備において設計段階ではこの2点が十分な検討を要する点と言える。しかし、設計段階の対応により自然環境がもたらす劣化の進行を止める、起こさせないというのは限度がある。このことから、この2点は今後修繕を要する事象と考えられる。その中で、問題対策の重要な要点として「日常の保全の重要性を協議段階で示すこと」にあると考える。塩害への対策としては日常的な清掃を行い、付着した塩を落とすこと。木材の割れの対策としては定期的な木材の保護塗装の対応を行うことが対策として考えられる。これらは一般的な仕様としてある程度の期間は定められているが、道北地方においてはより入念な対応が必要となる。その中で、設計・工事段階で具体的な同自然条件の経年劣化の様子と今後の対応を示し、工事完了後に施設管理者に引き渡す「建築物等の利用に関する説明書」にも上記の塩害対策と木造の劣化対策を記載した上で、その必要性を丁寧に説明することが維持管理・整備上の重要な点であると考えられる。

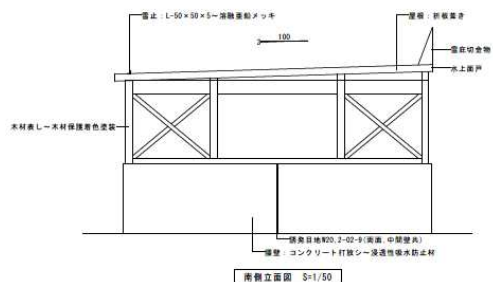
図-1 道の駅 びふか 立面図

調査施設の中で違いが見られた部分に腰壁があった。立面図(図-1, 2)の通り腰壁が分割されているものと一体となっているものがあり、これらは地域別で仕様が異なっている。旭川では図-1のように一体化されており、稚内・留萌では図-2のように分割して整備されている。このように異なる形において懸念される事象は何かを考察する。

図-1については一体化されている分、駐車時の車側面に腰壁が来てしまう。本施設はバリアフリー法に定めら

れている幅3.5m以上の基準を満たす幅3.9mが確保されているが、乗降車時に目の前に腰壁があることで不自由が生じてしまう事が考えられる。その点、図-2の場合だと側面に壁が無いことからスムーズに乗降車と道の駅への移動が行われると考える。

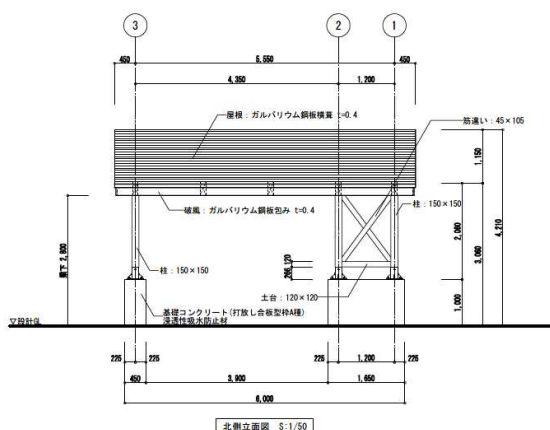
図-2 道の駅 さるふつ 立面図

車の出入りについても車内からの見通しの良さに差があり、事故等の危険性は分割されている場合の方が少ないことが考えられる。

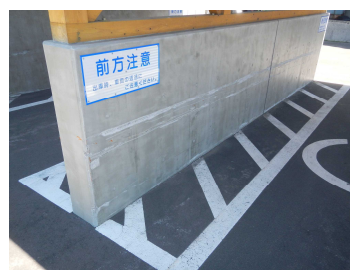
写真-10 道の駅 びふか

「道の駅 びふか」では車両の出入り及び駐車場内の走行に対する事故防止対策として、施設前方に注意喚起サインを設置していた。また、「道の駅 森と湖の里 ほろかない」では注意喚起サインの他に運転者が周囲を確認しやすいようにミラーが設置されていた。(写真-10, 11)

ここで、重要なポイントは上記のような事故防止への対応の詳細を事前協議の段階で整理することだと考える。
