# トンネル照明不点灯調査における コスト縮減方法の検討

小樽開発建設部 施設整備課

小樽道路事務所管内にはトンネルが21箇所あり、トンネル照明の不点灯調査を徒歩での目視確認で行っている。しかし、徒歩での調査は費用が多分に掛かるだけでなく、安全面での課題もあった。そこで、走行しながら対象物を360度撮影可能な360度カメラに着目し、これを使用した調査が費用の削減、安全面の向上に繋がるか検討したので概要を報告する。

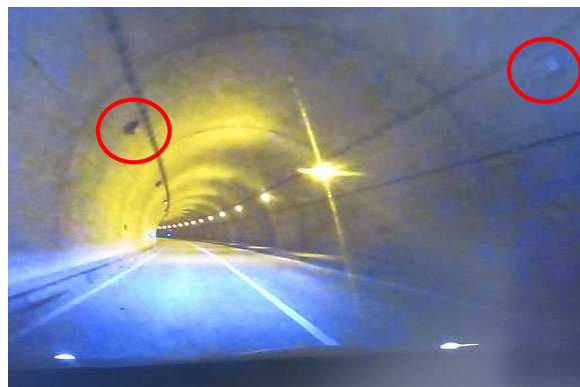
写真- 3 神岬トンネル(汎用カメラ)

汎用カメラを使用して車両内から撮影した映像を写真3に示す。写真3を見て分かれるとおり、左右同じ場所で照明が不点灯の時、汎用カメラでは判別が難しいことが分かる。

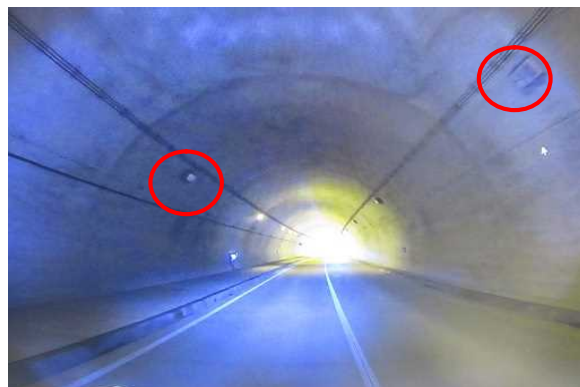
写真- 4 神岬トンネル(360度カメラ)

360度カメラで調査した映像を写真4、写真5に示す。写真3と同じように左右同じ箇所でも不点灯があった場合でも、写真5のようにトンネル照明器具の方向に映像を拡大することができ、不点灯箇所の判別が容易である。

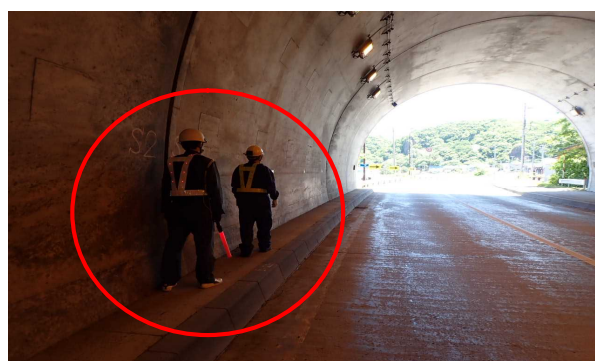
写真- 6 徒歩での調査

従来の徒歩での調査状況を写真6に示す。徒歩での調査は狭い監査歩廊に誘導員と一緒に歩いて調査するため、車両との接触の危険が伴う。

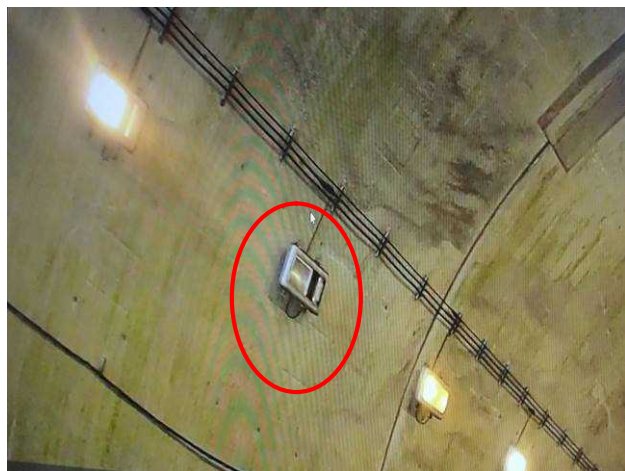
写真-7 一般国道229号神威岬トンネルL側No.9

- 1) トンネル照明器具のガラス割れ、腐食状況の判別が困難。(写真-7)
- 2) LED照明器具の場合、照明のON/OFFは判別できるが、LEDユニットの部分的な不点灯は判別できない。(写真-8)
- 3) 車両速度が40km/hを超えると映像の判別が困難になる。
- 4) トンネル側壁についているトンネル照明器具の銘板が鮮明に写らない。(写真-9)
- 5) 調査車両の速度が遅いため、交通量の多いトンネルでの調査は困難である。
- 6) 360度カメラのバッテリー消費が大きいため、予備電池が必要不可欠。

しかし、前述したとおりいくつかの課題もあり、360度カメラで判別出来ないガラス割れ、腐食状況およびLEDユニットの部分的な不点灯は別調査する、トンネル照明器具の銘板は記載内容を事前に整理して照明設置位置で記載内容を特定出来るようにする、バッテリーの交換時間を明確にして交換タイミングを決めておく等のソフト的な対策を講じる必要がある。合わせて更なるカメラ技術の向上が進めば、より効率化が期待でき、今後のトンネル照明不点灯調査に有効となるものとする。
