# 冬期における山頂設備の障害と復旧作業の限界 —乙部岳レーダ雨雪量観測所での事例から—

函館開発建設部 施設整備課

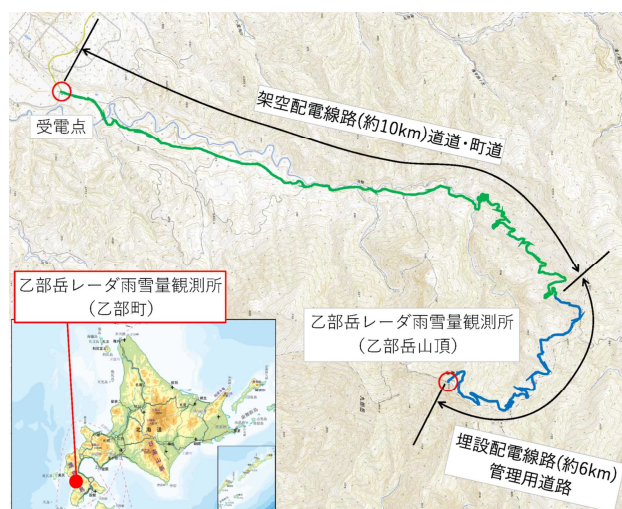
図-1 乙部岳配電線路

乙部岳レーダ雨雪量観測所は、標高1016.9mの乙部岳頂上に位置し、平成2年11月から主に道南付近における降雨状況のデータ収集を行っている。観測所までの道のりは、道道、町道、管理用道路(山頂から約6km区間)を合わせ約16kmであり、電源ルートは麓の電柱にて電力会社からの受電を行い、以降は当局の自営による電柱で10kmの架空区間、さらに埋設電線による6kmの配電線路で構成されている。(図-1)

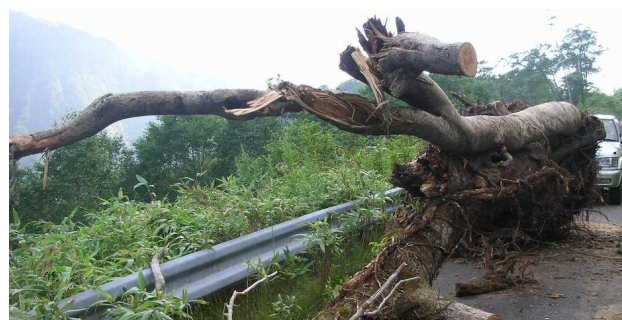
写真-1 管理用道路に倒れてきた樹木

また、台風などの大雨で流れた水の力による路肩の崩壊等により通行には危険を伴う環境である。(写真-1)冬期間においては、積もった雪の除雪は行われていないため、車両による通行は不能となる。

管理用道路以外は舗装されていないほか、道幅も狭く、崖になっている箇所も多数あり、落石や倒木の影響を受けやすい。

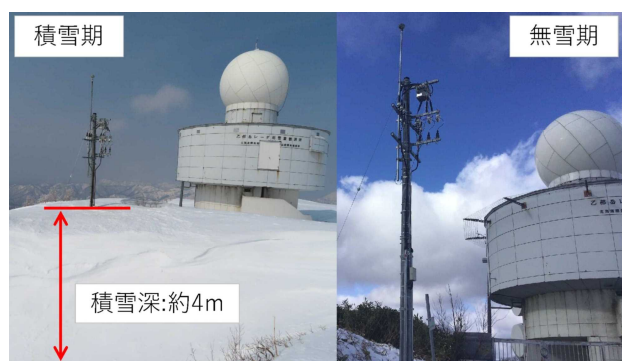
写真-4 観測所付近の積雪状況

現地の積雪は深いところで4mほどあり、通常は手の届くはずのない装柱金具に触れることができるほどであった。(写真-4)

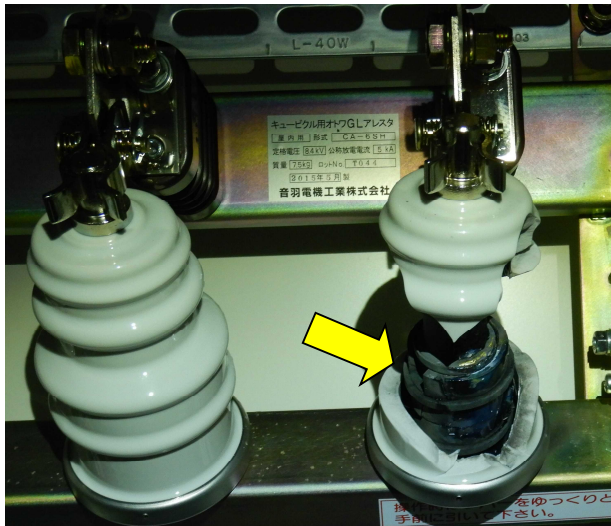
写真-5 高压受電盤内（避雷器）の破損

停電中のため真っ暗な観測所内を、懐中電灯やヘッドライトの明かりを頼りに調査した。室内の温度は-5.8度、湿度は73%であった。調査の結果、雷の衝撃によるものと思われる高圧受電盤内機器の破損及び気温低下に伴う着霜を確認した。(写真-5、写真-6)

損傷した機器は交換が必要であったため、その場での復旧は不可能であると判断をし、復旧資材を準備したあと、あらためて現地に入ることとした。

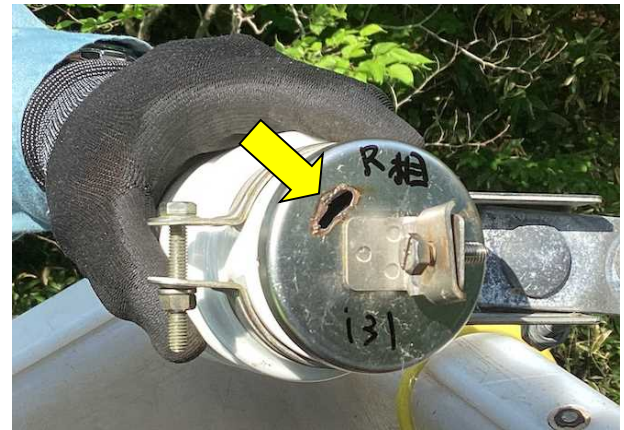
写真-8 避雷器の損傷

配電線路の架空区間である10kmの調査を実施し、電線の溶解による損傷が3か所と避雷器10個の損傷を確認した。（写真-7、写真-8）

電線は内部導体への損傷までには至っておらず、当年度の工事で更新を行う区間であったことから絶縁テープでの補修とし、避雷器のみを交換することとした。

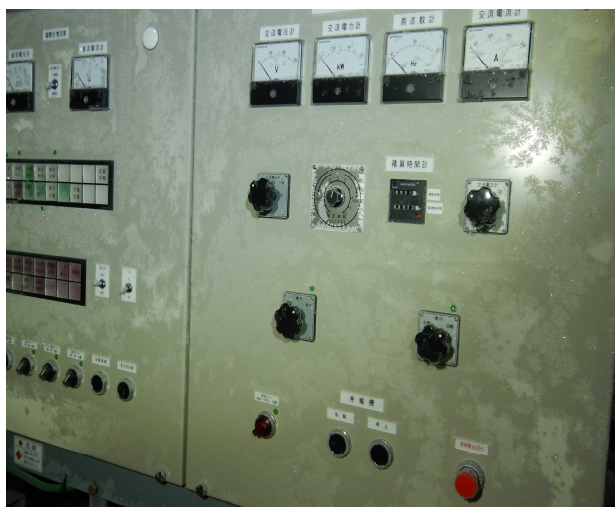
写真-6 非常用発電機盤への着霜

前述の(2)(3)で確認した障害箇所を復旧し、約半年ぶりに観測所の受電を開始した。しかし、観測所内はレーダ観測機器等の安定的な運用の目安である湿度60%を大きく上回る90%と依然として高い状況にあった。結露によるレーダ観測機器内部の回路がショートする危険を回避するため、除湿器とサーキュレータにより除湿を行った。高湿度の環境におかれた電子機器がどの程度の影響を受けているかの判断が難しく、機器が故障した場合には修理や製作に数ヶ月を要することになる。その場合、再設置可能となる頃には再び冬期となり、復旧が困難となることから、慎重に対応した。
