第67回(2023年度) 北海道開発技術研究発表会論文

# 網走管内における冬期光ケーブル障害について —過年度障害事例及び管路凍結実験からの一考察—

網走開発建設部 北見河川事務所 鹿ノ子ダム管理支所 ○小笠原 佑太  
施設整備課 小野寺 崇

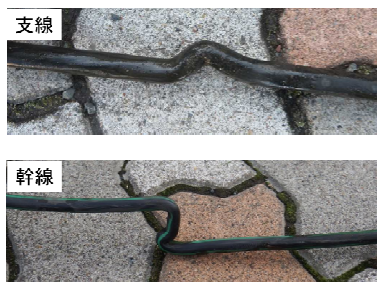
写真-1 光ケーブルの座屈状況

| 年度 | 障害・対応事項 |
|---|---|
| 令和2年10月27日 | 障害調査により支線系光ケーブルを引き抜いたところ、H27年度の時と同様の座屈がみられた。 |

- (i) 障害の直接的な発生原因はケーブルの座屈によるものであること
- (ii) 管路が健全な状態であったことから、ケーブルが座屈したことについて、管路の外からの力には起因していない可能性が高いこと
- (iii) 冬期間に発生することから、低気温で生じる事象が起因すること及び、当該区間にはハンドホール滞留水が存在することから水の凍結に起因する可能性が考えられること

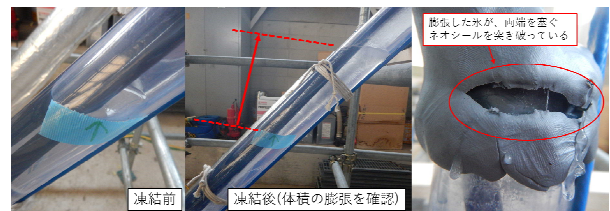
始めの期間は管路全体を凍結させ、また解凍時も滞留水全体を温めるようにした。凍結時は体積の膨張により写真-3のとおり管路の内側及び管口側へ氷が広がっていくことが確認できた。しかし、氷の生成によってケーブルが押し出されるといった現象を確認することは出来なかった。また、凍結と解凍を繰り返す中で管路の曲線部分から水が漏れ出すようになり、特に光ケーブルのみを入れている管路では、凍結による膨張により管路の破損が確認された(写真-4)。このままでは実験の継続が困難な状態であったため、曲線部分の管路を新しいものに換え、実験を続行した。

写真-3 凍結膨張(左:管路中央側, 右:管口側)

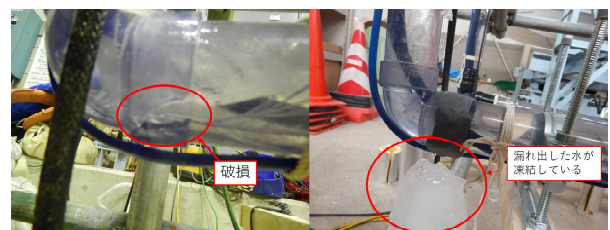
写真-4 凍結膨張による管路の破損

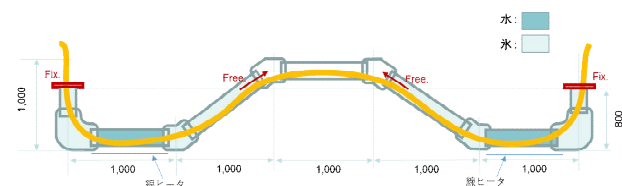
図-3 管路の中央部分と管口の氷を残す場合の実験概要

最後に、管路の中央部分と管口を先に凍結させ、遅れて底面部分を凍結させる実験を行った(図-3)。

この実験においてもケーブルの変形は確認出来なかった。底面部分の凍結障害防止用PEパイプは、凍結時は先の二つの実験よりも顕著に変形していることが確認され、逆に解凍時はその反動が12月の実験開始当初よりも管路上部に盛り上がるように戻っていることを確認した(写真-6)。

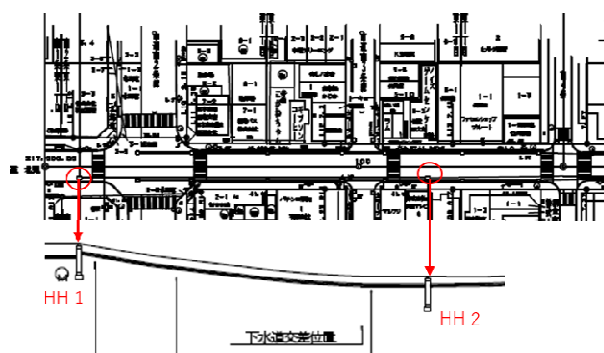
まず我々は現地の地理的性質について確認を行った。現地では図-4の様にハンドホール間に勾配があり低い方のハンドホールに水が溜まっていくようになっていた。

図-4 現地ハンドホール間の勾配

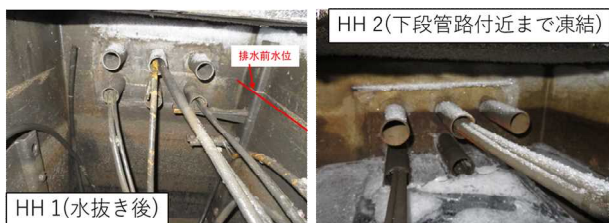
写真-7 現地ハンドホール内の状況

しかし、障害後の調査では下方のハンドホールには管路の敷設位置まで氷が到達していないという状況であった。現地一帯に同様の降水降雪があり、ハンドホール内に溜まっていく水量もおおよそ同じと仮定すると、高い方のハンドホールで溜まった水は管の敷設されている高さを超えた時点で管路を伝い、低い方のハンドホールに流れていくことが想定される。実際、高い方のハンドホールには管路の敷設位置を超える程の水が溜まっており、通常であれば低い方のハンドホールに水が流れていき同水位(実際には勾配による差がある)になるはずであるが、そうならなかったことが分かる(写真-7)。この原因として考えられるのが、管路中で氷や泥で栓ができた可能性である。また、もし栓ができたことによって水が留まってしまう様な状況であるとする、栓に向かう水圧は図-5に示す様に働くと考えられる。そして栓が水圧を受けることでケーブルをまとったまま動きだすとする、下方は氷によって固定されている状態のため力の逃げ道がなくなり、座屈するということが考えられる。この管路の状態について、チューブと針金を使って再現した。まず、チューブを3cm程度水に浸し、凍らせて、栓を作る。栓ができている方の反対側を指で押さえつつ、栓を押していくと(写真-8、写真-9)のように針金と一緒に押し出されるように座屈した。二つの写真で座屈の仕方が違うのは、赤丸で示しているように指で押さえる地点を変えたためと思われる。これにより、ケーブルの始点と終点が一直線上に近い状態である場合には山なりに座屈し、ケーブルが浮いている場合にはクランク状に座屈することが分かった。確認できた事象は網走で生じたケーブルの座屈の状況とも酷似していることから、ケーブルへ相応の力の作用があった場合、同様に座屈しうると考えられる。

降雪雨量が多い地域などはハンドホールへ水が流入しやすくなるため、防水型の蓋を搭載したハンドホールを設置することが有効であると思われる。また、今回の網走の障害においては、水が溜まっていたハンドホール(HH 1)では蓋のモルタルとロックが破損していたため、より水が侵入しやすい状況となっていたことも分かっている。このことから、ハンドホールの劣化や破損状況を確認し、浸水が起こっている場合にはハンドホールの修理等も検討する必要があると思われる。

### (1) ハンドホールへの水の流入を防ぐ

ハンドホールの健全性が保たれていたとしても、屋外地表面に設置する場合、数ヶ月以上の長い期間を考えると浸水する可能性は十分に考えられる。そのため、ハンドホールに水が溜まることを前提に考えると、管口へ止水対策を施すことも有効と思われる。

浸水してしまった水を定期的に排水することも重要である。定期的なメンテナンスにおいて行う方法の他、ハンドホール自体に水抜き孔を開けるなどメンテナンス回数を少なくできる構造にしておくことも有効と思われる。

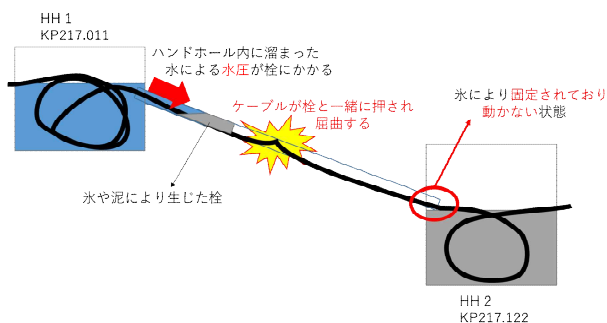
図-5 管路内に栓ができていた場合の挙動イメージ

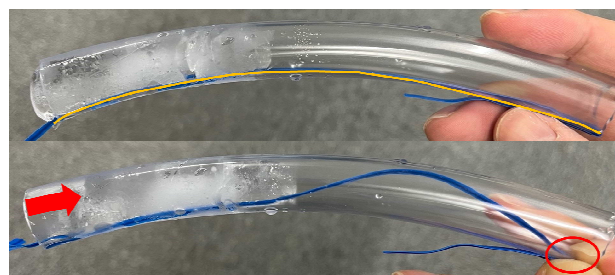
写真-8 山なりに座屈する場合

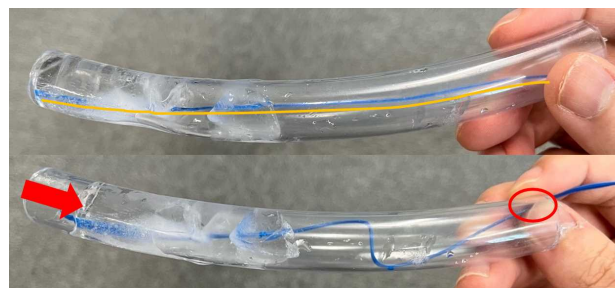
写真-9 クランク状に座屈する場合
