一般国道236号天馬街道における 雪崩発生斜面の地形及び堆積物の特徴

国立研究開発法人 寒地土木研究所 防災地質チーム ○川又 基人
国立研究開発法人 寒地土木研究所 防災地質チーム 岡崎 健治
北海道開発局 帯広開発建設部 道路整備保全課 島田 智宏

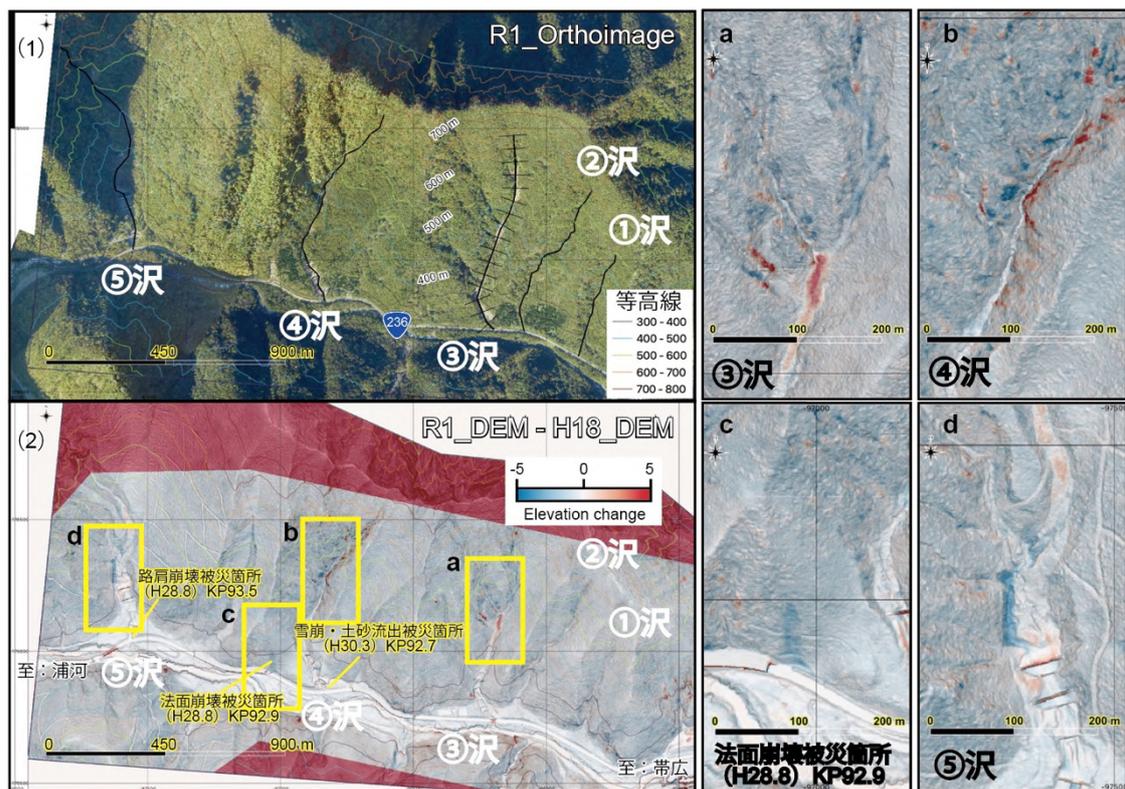
図-1 (1) 調査地域のオルソ画像及び (2) R1-DEMとH18-DEMの差分図 (a-dは差分検出域の拡大図)

せに大きな問題はないと判断できる。一方、法面崩壊の頂部からそれより上部の斜面においては、斜面全体に約1~2m程度の標高の低下が検出された(図-4)。図-4の自然斜面の範囲において法面崩壊以外の箇所では約1~2m程度の地形の変化は報告されておらず²⁷⁾、またオルソ画像等でも判読できなかった。すなわち自然斜面で検出した1~2m程度の標高差分は、植生の影響、または航空レーザ計測時の誤差によると判断できる。このことから、地形変化の抽出においては2m以上の標高差分がある地点に着目した。①~⑤沢における2m以上の標高差分が検出できるのは、③沢の上・中流部(図-1a)、④沢の上流部(図-1b)、⑤沢である(図-1d)。①、②沢では顕著な変化は確認できなかった。特に③沢では、上流部での地表面高度の減少、中流部での地表面高度の増加が検出された。その変化の最大の大きさは上流部、中流部でそれぞれ4.5m、+4.8mであった(図-1a、5a)。

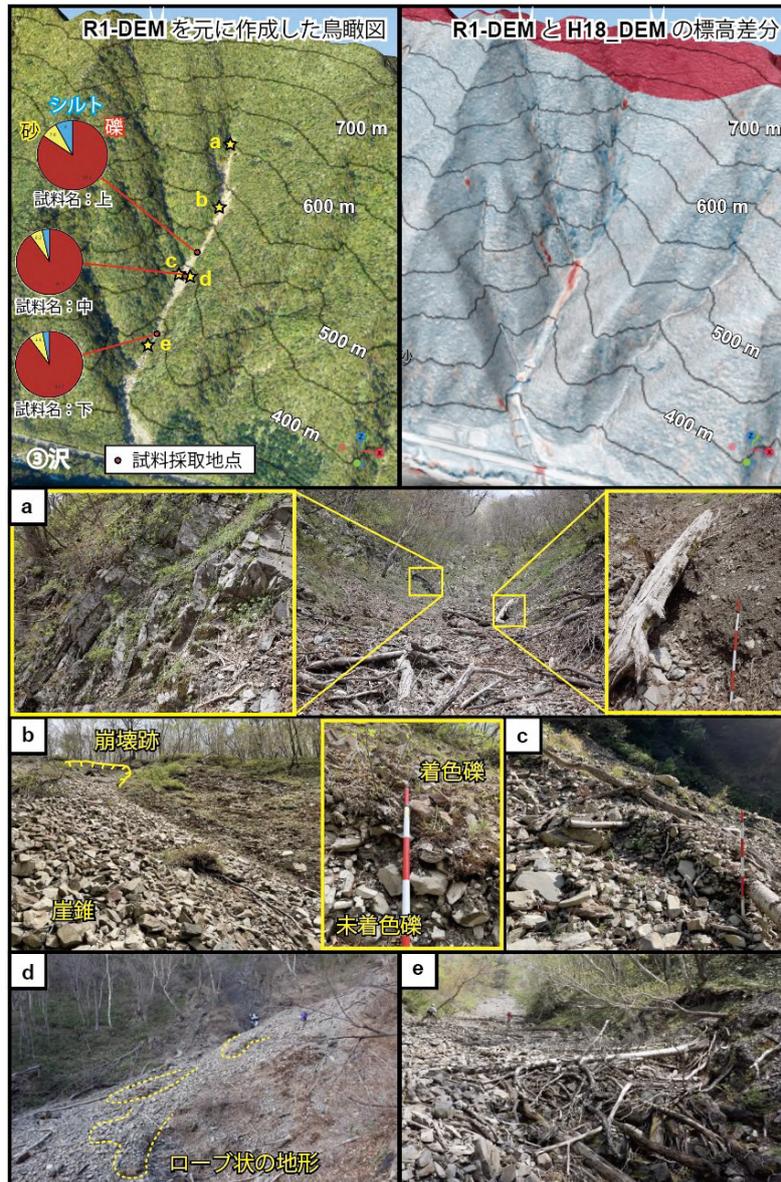
図-3 ③沢におけるR1-DEM及び差分図の鳥瞰図 (a-eは各調査地点での現場写真を示す)

図-3にR1-DEMから作成した③沢の鳥瞰図及び、R1-DEMとH18-DEMの標高差分図の鳥瞰図を示す。標高約600mの沢の源頭部では部分的に開口割れ目が確認できる基盤岩が露出していた(図-3a)。また、沢の右岸側で基盤の露出が卓越する一方で、左岸側には拳大から4cm程度の礫に富む砂分を基質とする礫支持砂礫層が、少なくとも層厚1m以上で分布していた(図-3a)。沢水は直下の堆積物に伏流し、すぐに確認できなくなった。

標高約550m付近では崩壊跡及び礫表面が赤褐色の礫を含む崖錐を確認できた(図-3b)。また左岸側斜面の堆積物の断面を確認すると、斜面表層に礫表面が赤褐色に着色した礫、内部には10cm程度の未着色の礫を確認できた。

標高約450m付近では、それより上部ではV字型だった谷の底が広がり、凹型を呈しており礫支持で崩れやすい堆積物が表面を覆っていた。またこれらの堆積物は直径10cm程度の木を巻き込むように堆積しており(図-3c)、巻き込まれた倒木は斜面の下流方向へ向くものが散見された。

斜面傾斜方向に伸びるロープ状の地形が複数確認できた(図-3d)。このロープ状の地形は先端に人頭大の大礫を含み、表面は拳大の大礫で覆われる。内部は2~10cm程度の礫支持で木片も含んでいた。

治山ダムに近い標高400m付近では、沢上部ではあまり確認されなかった50cm程度の巨礫が堆積物表面に分布する。一部では巨礫が斜面傾斜方向に倒れる木に乗る形で安定していた。この付近で伏流していた沢水が表面に確認できるようになる。また倒木は斜面下流方向に倒れるものの上に、重なる形で斜面下流方向と直角に倒れている状況を確認した(図-3e)。

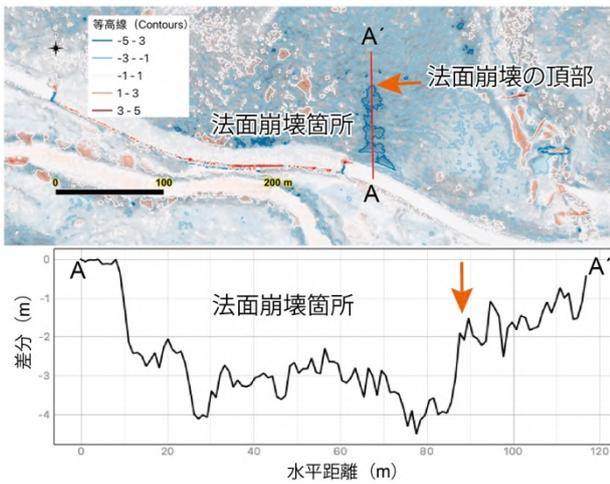
図-4に平成28年8月に法面崩壊箇所(図-1(2))における標高差分図とその断面図を示す。標高差分からは法面崩壊箇所において、約3~4m程度で標高が低下したことが読み取れる。また、標高変化がないはずの道路においては標高差分がほぼ0mであることから、DEMの位置合わせ

図-4 平成 28 年 8 月の法面崩壊発生箇所の標高差分図、及びその断面図

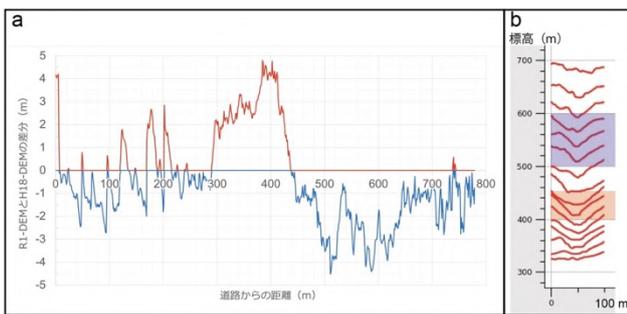
図-5 a: ③沢における R1-DEM と H18-DEM の差分による標高差分図 b: ③沢の 50m ピッチ横断面図

③沢では、標高360m、450m及び600mに遷緩点が確認できた。道路~標高360m、標高360m~450m、標高450m~600m、及び600m以上でそれぞれの平均傾斜は12.4°、19.4°、28.5°、及び40.6°であった。また、③沢の50m間隔の横断面図(図-5b)によると、地表面高度の低下した範囲である標高約500m~600mでは概ねV字型の形態を示すのに対し、地表面高度の増加した範囲である標高約400m~450mの範囲ではV字型は緩くなり、凹状に遷移する。

③沢の上流域で確認された崩壊跡及び、遷緩点である中流域の倒木や木片を含むロープ状堆積物は上流域からの石礫型土石流の発生を示唆し、水と土砂が一体となって流動した末に遷緩点で堆積したことを示唆する。さらに、DEMの標高差分から求められた標高変化は最大+4.8mである(図-5a)。すなわち、数値地形図の比較により検出された③沢の地形変化は、航空レーザー測量による地形データ取得が行われた2006年7月以降2019年10月年までに発生した斜面下流部の崩壊による地表面高度の低下及び、土石流の発生に伴う斜面中流部での土砂堆積による地表面高度の増加であることが明らかとなった。ただし、斜面崩壊・土石流の発生時期については定かではなく、冬季の湿雪雪崩、または夏季の降雨等と関連するものかは現時点では明らかではなく、検討の余地がある。

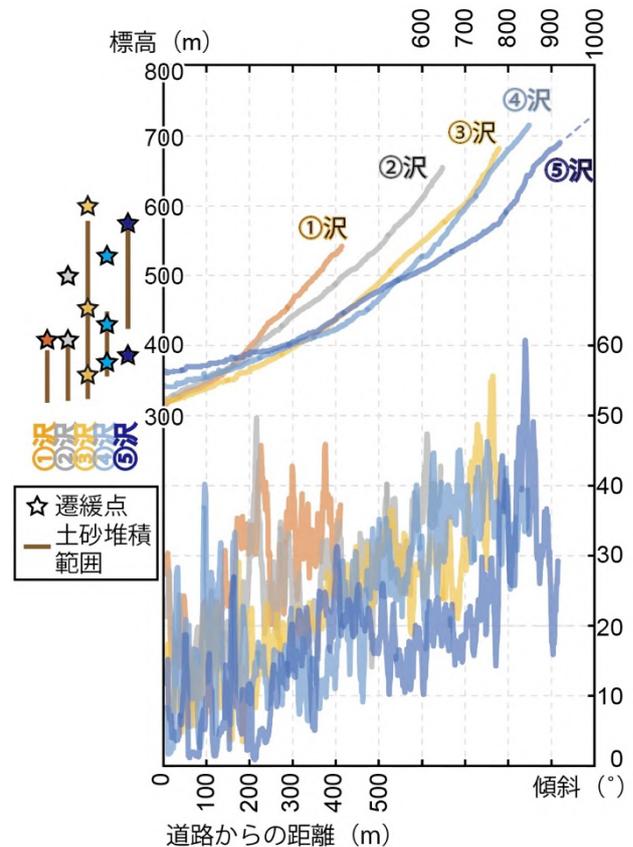
①沢では、標高400mに遷緩点が確認できた。標高400mより下部、上部でそれぞれ平均傾斜は21.9°、32.9°であった。

②沢では、標高400m及び500mに遷緩点が確認できた。道路~標高400m、標高400m~500m、及び500m以上でそれぞれの平均傾斜は19.2°、25.5°、及び31.3°であった。

④沢では、標高380m、425m及び520mに遷緩点が確認できた。道路~標高380m、標高380m~425m、標高425m~520m、及び520m以上でそれぞれの平均傾斜は15.0°、13.4°、25.9°、及び35.3°であった。

⑤沢では、標高390m、580mに遷緩点が確認できた。道路~標高390m、標高390m~580m、及び580m以上でそれぞれの平均傾斜は7.7°、17.9°、及び35.3°であった。

図-6 R1-DEMに基づく各沢の標高断面図及び傾斜量変化

R1-DEMより抽出した遷緩点(図-4)は、調査報告書⁷⁾や今回の現地調査で確認された土石流堆積物分布域と良く対応している(図-6)。これは、水と土砂の混合物である土石流は溪床勾配(θ)により、発生区間(20°≤θ)、流下区間(10°≤θ<20°)、堆積区間(2°≤θ<15°)と分類されるように、流動・停止が斜面勾配に大きく依存するためと考えられる⁸⁾。

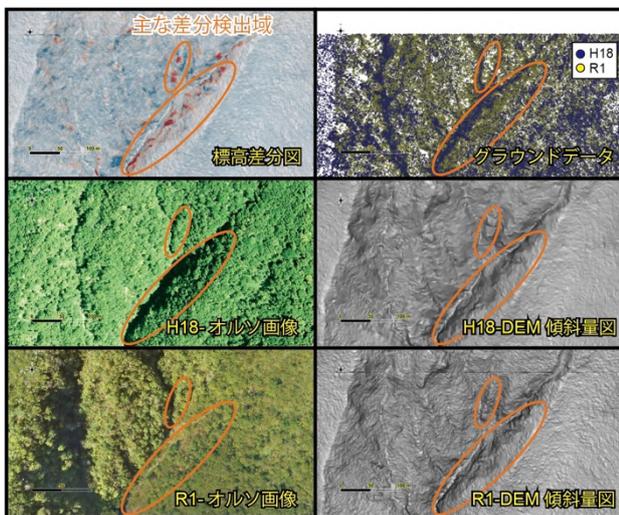
④沢は、平成30年3月に湿雪全層雪崩と道路への土石流出が発生した沢である⁷⁾。一方、標高差分においては、③沢のように、崩壊域と堆積域といった、土砂の移動に伴う2時期の地形変化を示唆するような顕著な変化は判読できない(図-1b)。図-7に④沢上流域における標高差分図、DEMの元となったグラウンドデータの点群、オルソ画像、及び傾斜量図を示す。グラウンドデータを確認すると、令和元年のデータは植生域についても比較的満遍なくデータが取得できていることに比べ、平成18年のデータは植生域においてデータの欠損が目立つ。それに伴い、傾斜量図ではR1-DEMよりもH18-DEMの方が

地形の微起伏が反映されていないように判読できる。また、平成18年は初夏にデータが取得されていることから、オルソ画像から確認できるように沢に樹林が覆い被さるように繁茂している。すなわち、④沢の上流部における差分については、H18-DEMの植生域の多くのグラウンドデータが欠損している影響で地形の微起伏が再現されず、その結果が2時期の標高差分として検出されたと考えられる。以上の結果は、DEM解析における地形の誤判読を防ぐためにも、元データのグラウンドデータの取得状況を念頭に入れた解析の必要性を意味する。また、2時期のDEMデータの比較においてはそれぞれの航空レーザー測量結果に水平・垂直変異等が生じている場合もある⁹⁾。また今回は、DEM間の厳密な位置合わせ等を実施しなかったが、より定量性を求める解析においては、DEM間の3次元補正等の処理が有効と考えられる¹⁰⁾。

図-7 ④沢上流における標高差分図、DEMの元となったグラウンドデータの点群、オルソ画像、及び傾斜量
