# 一般国道232号臼谷地区における 地すべり対応について

留萌開発建設部 留萌開発事務所 第2道路工務課 ○児嶋 啓太  
道路計画課 齋藤 浩  
東 英俊

一般国道232号小平町臼谷地区の地すべりは、今年度横ボーリングや鋼管抑止杭等による恒久対策が完了する。本箇所における現道交通の安全を確保するため、パイプひずみ計等による定期観測、地下水位観測と自動メール配信を取り入れた常時自動観測、道路パトロールによる重点的な確認により、地すべりの活動状況の把握を行ってきた。本稿では、本箇所における道路管理、および対策工完了までの一連の過程について報告する。

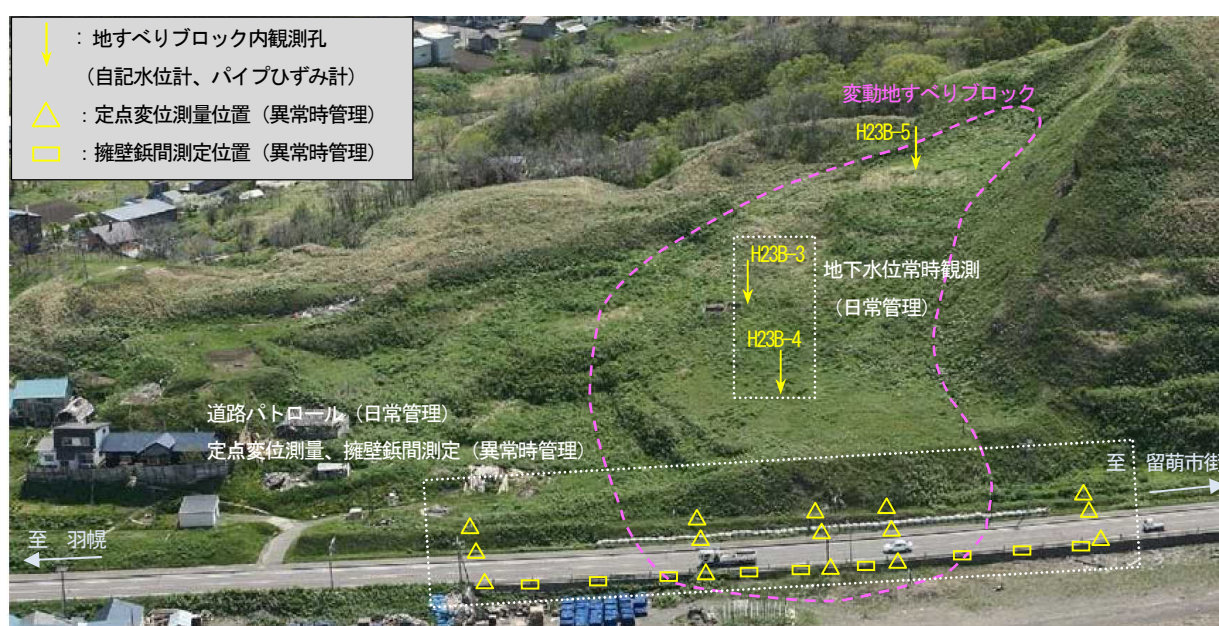
写真-1 地すべり箇所全景

一般国道232号臼谷地区地すべり対策を実施した箇所は、留萌郡小平町の南約2km（KP120.7km付近）に位置する。本箇所は侵食された丘陵地の末端部で、直近を走る国道の歩道部が、地すべり変動により徐々に隆起する現象が生じていた。

この結果を受け、平成24年度に詳細設計を実施し上下段の横ボーリング19本（φ90mm削孔、VPφ40mm、上段6本 L=43.5m、下段13本 L=64.0m）による地下水位低下工と、鋼管杭65本（φ508mm-t12mm、L=12.5～17.5m）による抑止工を併用した対策工とした。

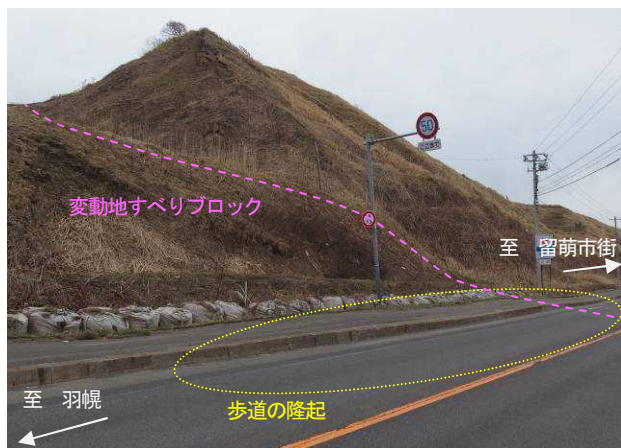
写真-2 歩道部の変状状況

本箇所では、対策工実施のため、平成23～24年度に地質調査および地すべり解析を実施した。解析にあたっては、地すべりの発生状況と原因を明らかにするため、自動記録式の水圧計（自記水圧計）とパイプひずみ計の設置・観測に加え、移動杭測量による路面変位の測定、および目地部の鉋間計測による擁壁変位の測定を実施した。これらの観測結果に基づく地すべり解析の結果、地下水位の上昇が地すべり発生の主因であること、ならびに地下水位が地すべりブロック内上部から順次上昇する傾向があることが確認できた。

これら管理体制のもと、平成27年度に上段横ボーリングおよび排水工、翌平成28年度に下段横ボーリング、鋼管抑止杭、法枠工の施工を完了した。また、隆起した歩道部も復旧し、現在に至っている。

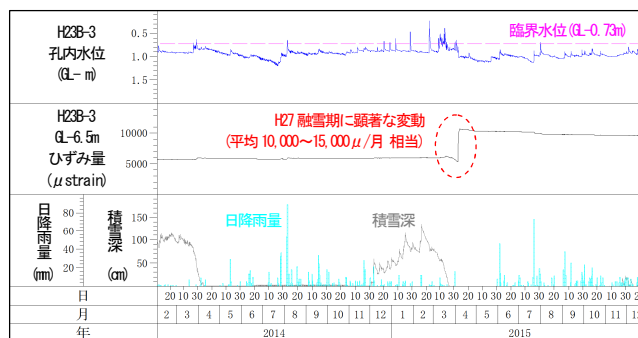
図-2 地すべりブロック内観測孔における水位・ひずみ

平成27年4月初旬、パイプひずみ計および自記水圧計のデータ解析結果から、変動地すべりブロック内の3孔で10,000～15,000  $\mu$  strain/月相当と観測開始以後最大のひずみ累積が観測された。

変動は融雪期の地下水位上昇によるもので、最大の変動発生時には、3孔全てについて地下水位の上昇が観測された。この事象を踏まえ、地すべり変動により変状が進行した場合、現道への影響が大きいと判断し、地すべり頭部へのシート被覆と、地下水位を低下させる上段横ボーリングと排水工を応急対策として施工するとともに、平成28年度の恒久対策完了までの管理体制を構築した。

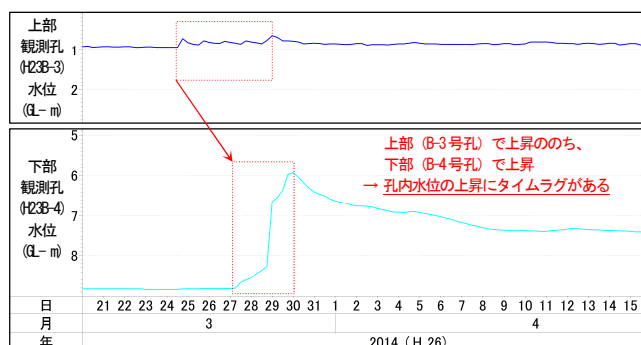
図-5 地下水位の上昇傾向（平成26年融雪期の例）

また、地下水位上昇がブロック内上部から順次発生する傾向がこれまでの観測データより確認できることから、監視対象の2孔のうち1孔で管理水位を超過した段階で予告として警報を発信することとし、地下水位の変動を注視する体制を整えた。予告警報メールの受信により、道路管理者は、防災点検担当者へ数値の確認や過去データとの比較などの安全性検討を、維持工事担当者へは必要に応じて出勤準備をするようそれぞれ指示する。そのうえで、監視対象の2孔双方で同時に管理水位を超過した場合、あるいは超過する可能性が極めて高いと判断された場合、異常時管理体制へ移行することとした。
