平成28年度

# 8月17日から30日にかけての大雨による 網走開発建設部の道路災害について

網走開発建設部 道路整備保全課

○逢坂 秀継  
古屋 利章  
葛西 敏行

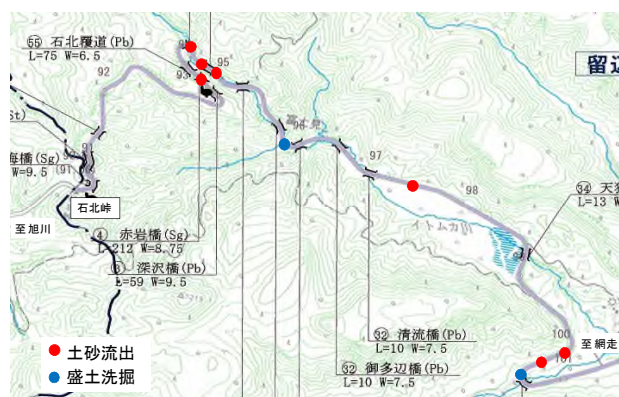
図-4 国道39号石北峠の被災箇所

特に、管内の基幹路線である国道39号の石北峠では、9箇所で土砂流出や盛土洗掘が発生し、通行止めは30日間に及び地域生活に多大な影響を与え、早期の通行止め解除が課題となった。特に、被害が大きかったKP=94.7付近では、8月21日の9時20分ごろに、幅員7m、延長50m、平均高さ2.5m(体積約900m<sup>3</sup>)の規模の土砂が現道に到達し、土砂流出量の全体規模は約30,000m<sup>3</sup>であった。

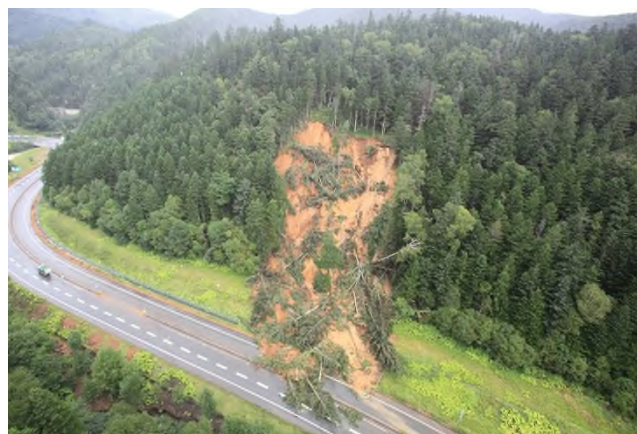
図-5 国道39号石北峠(KP=94.7)の土砂流出状況

KP94.7付近の土砂流出箇所は、斜面角35°程度の自然斜面のうち、現道より比高80m程度を頭部として地すべり性の崩壊(以下、地すべり)が発生した。

地すべりは、基盤岩と崖錐堆積物の地層境界付近をすべり面として発生した。

地すべりは、自然斜面の崖錐堆積物に、斜面上方の緩斜面から供給される地下水が過剰に供給され、間隙水圧が上昇することで、地すべり抵抗力が低下し発生した。

この地すべりは、発生前の8月17日の降雨量（連続雨量152mm）に比べて少ない（連続雨量115mm）にも関わらず発生した。これは、台風通過に伴う連続雨量100mm超の降雨が連続し、崖錐堆積物中の地下水が十分抜けきる前に地下水が供給されることで、間隙水圧が過剰に上昇したためと想定される。

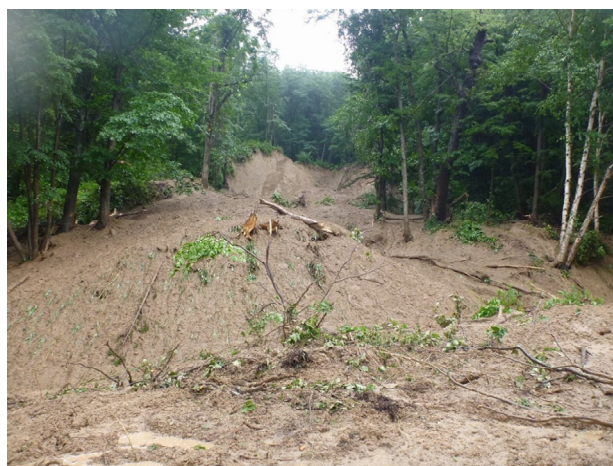
図-6 国道39号石北峠(KP=100.0)の土砂流出状況

観測した。幸い、この台風による大きな被害は発生しなかったが、続いて上陸した台風11号により8月21日の2:00に連続雨量115mmの降雨を記録した。この降雨により、石北峠では8月20日23時46分ごろに $KP=100.0$ 付近で、翌8月21日9時20分ごろには $KP=94.7$ 付近で土砂流出が発生し現道まで到達した。その後、8月23日には台風9号による降雨により連続雨量69mmを観測した。この間、網走開発建設部では、台風による影響を考慮し8月20日17時から通行止めを実施していたことから、土砂流出に伴う人的被害は発生しなかった。

崩壊箇所のうち、KP=94.7以外の箇所については、沢地形部から流出した土石流であることから、現道上の崩壊土砂を撤去後、路肩に大型土嚢を設置しポケット確保による応急対策工を実施した。

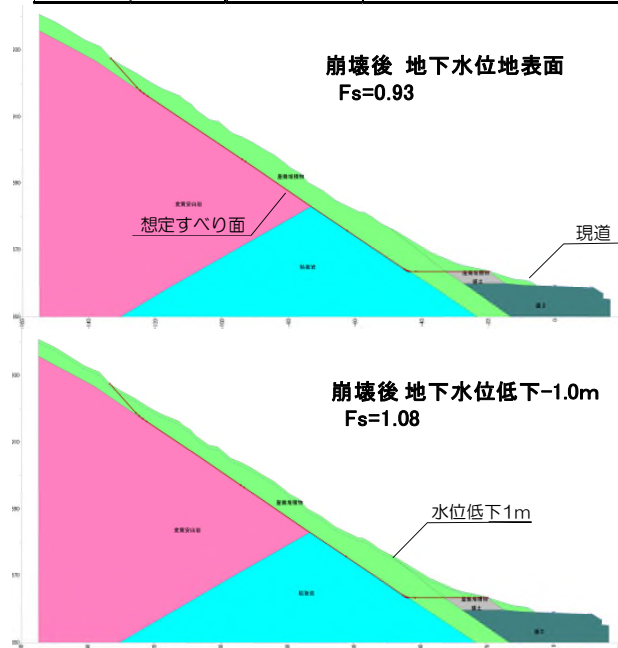
図-9 緊急対策工

現地踏査の結果、崩壊直後は地下水位が高く非常に不安定な状態と考えられたため、崩壊直後の現地作業は危険と判断した。このため、斜面安定解析により安全を確保される地下水位条件を検討した。その結果、表-1に示すように崩壊後の安全率を $Fs=0.93$ として、地下水位が1m低下することで安全率  $Fs=1.05$ 以上が確保されることが推察された。このため、地下水位低下（地表面より1m）と現地に異常がないことを確認し、緊急対策工を実施した。

緊急対策として山側車線に大型土嚢2段積みを行いポケットを確保することで片側交互通行により交通開放することとした。大型土嚢の設置、地下水低下の確認後、8月27日の8時に片側交互通行にて昼間のみの交通開放を行った。

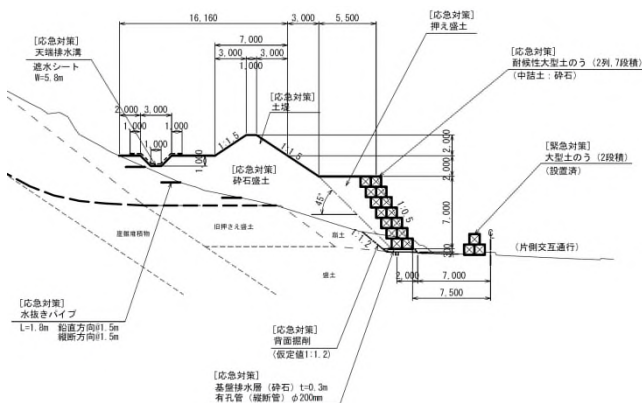
図-12 応急対策工断面図

応急対策工に向けた斜面安定解析では、被災直後は地下水位が高く非常に不安定な状態と考え、初期安全率を $F_s=0.93$ （活動中の崩積土地すべりの最低値）とした。計画安全率は、恒久対策を森林管理署にて実施する予定のため、北海道開発局要領の $F_s=1.05\sim1.20$ のうち、最低値の $F_s=1.05$ とした。地下水位は、崩壊時程度の降雨が発生した場合、地下水位が地表面まで上昇する可能性が考えられることから、地表面（満水）として検討した。

以上の条件に基づく斜面安定解析の結果、応急対策工は、押え盛土工高 7m、土堤高 2mとした。
