# 国道274号橋梁被災状況について

－（自然の猛威からの知見、次世代へ）－

室蘭開発建設部 道路整備保全課 ○藤野戸宏樹  
室蘭開発建設部 道路計画課 福原 潤二  
株式会社 構研エンジニアリング 森脇 雅彦

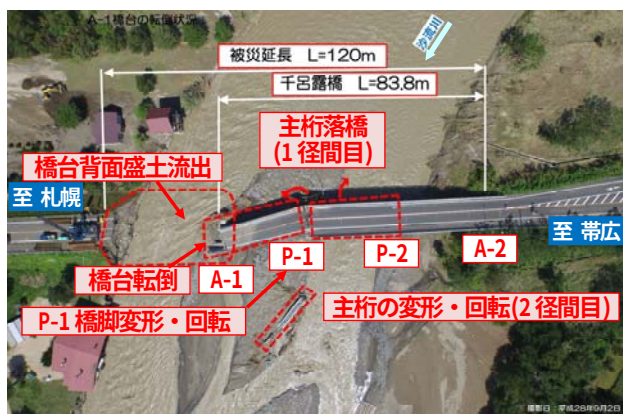
写真-4 千呂露橋 被災状況

千呂露橋の損傷状況は、上流から流れてきた流木がP1橋脚に堆積し河道を閉塞、橋梁上流部近傍の右岸側水衝部が破堤しA1橋台背面の道路盛土とともに広範囲で土砂が流出。また、橋台背面も流水部となり流木が堆積、橋台基礎部の支持層（砂礫層）が洗掘され橋台が転倒。第1径間が下流側にねじれるように落橋し、その動きに橋脚が引きずられ回転、2径間目も変状（回転）した。

橋台基礎の根入れ深さは、河床高程度で前面護岸により保護されていたが、破堤による護岸および橋台背面盛土の流出により支持層が不安定化し橋台が転倒した。

橋脚の基礎は、円形ケーソンで上部工の落橋により上蓋が回転したと想定され、橋脚変状に追従した第2径間も変状したと考えられる（写真-4、図-5）。

千呂露橋は、河川の湾曲部が水衝部となり破堤し河岸が大きく浸食、橋台背面盛土が流出したことを踏まえ、復旧築堤の前面に水制工を河川管理者が計画している。

したがって、本橋の計画においては、復旧河川断面および護岸計画を踏まえた橋梁計画を検討。

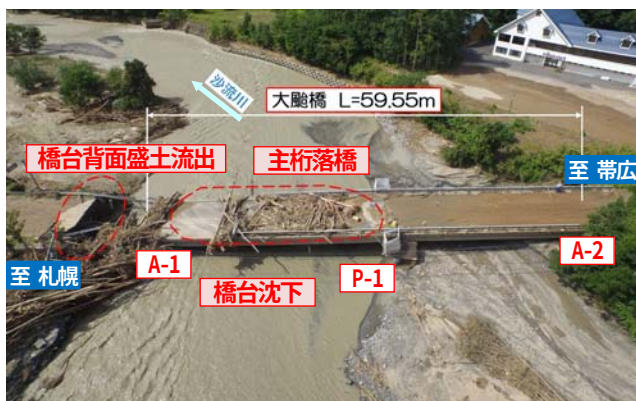
写真-6 大鷲橋 被災状況

大鷲橋の損傷状況は、河川が大きく蛇行した湾曲部に架橋されていたため、橋梁上流部近傍の水衝部にある護岸工を越流、駐車帯を通過して道路を横断、橋台背面の道路盛土も流出した。さらに、橋台背面も流水部となり流木が堆積、橋台基礎部の支持層（砂礫層）が洗掘され橋台が沈下、第1径間の起点側が下がり落橋、下がった上部工の橋面上に流木が堆積した。また、橋梁より終点側では、道路を越流した泥水が道路を横断したため、橋面上には土砂が堆積した（写真-6、図-6）。

橋台基礎の根入れ深さは、河床より1.5m程度以深であったが、橋台背面盛土の流出により橋台が直接水衝部となり、流木が堆積、河床洗掘が助長・促進されたものと考えられる。

大颯橋および岩瀬橋は、橋梁上流部近傍の水衝部にある護岸工が損傷、橋台背面盛土が流出したことを踏まえ、水衝部に強固な護岸工の設置を検討。また、湾曲した河川に直橋として架橋されていた現橋に対し、河川線形を緩和させることを目的に、現河川と大きく異ならない範囲で河川線形を見直し、斜橋として橋梁計画を検討。

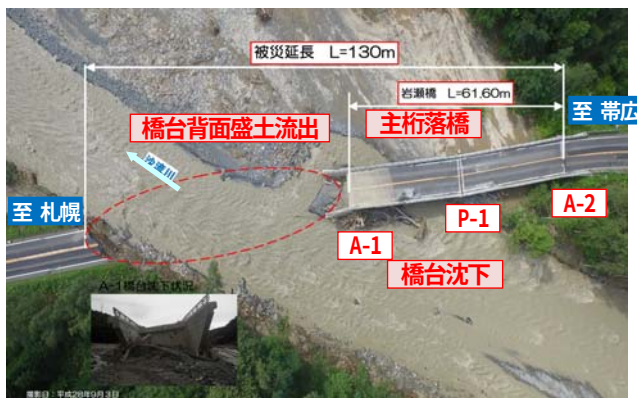
写真-8 岩瀬橋 被災状況

岩瀬橋の損傷状況は、河川が蛇行した湾曲部に架橋されていたため、橋梁上流部近傍の水衝部で河岸洗掘が進行、地山を大きく浸食した結果、橋台背面盛土が流出、直線的に河川が流下したため、橋台背面盛土が70mの範囲で流出した。そのため、橋台背面も流水部となり、橋台基礎部の支持層（砂礫層）が洗掘され橋台が沈下、第1径間の起点側が下がり落橋した（写真-8,9、図-7）。

橋台基礎の根入れ深さは、河床より2.4m程度以深と深かったが、橋台背面盛土の流出により橋台が直接水衝部となり、流木が堆積、河床洗掘が助長・促進されたものと考えられる。

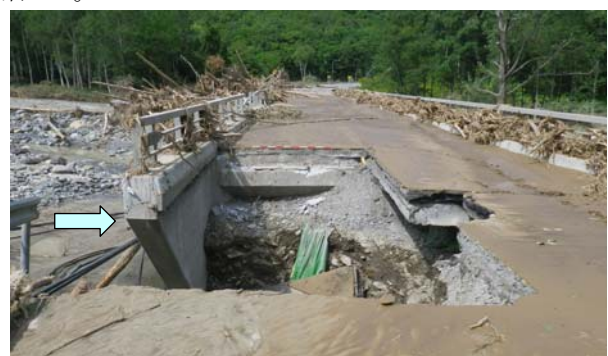
写真-10 日栄橋 被災状況

日栄橋の損傷状況は、河川が大きく蛇行した湾曲部に架橋されていたため、右岸側橋台背面盛土の片車線部分が流出。橋梁より終点側では、道路を越流した泥水や浮遊物が道路を流れたため、防護柵には草木が集積し損傷した（写真-10）。また、橋脚には流木が堆積し、両岸ともに護岸が流出、橋台フーチング下面の側面が部分洗掘した。

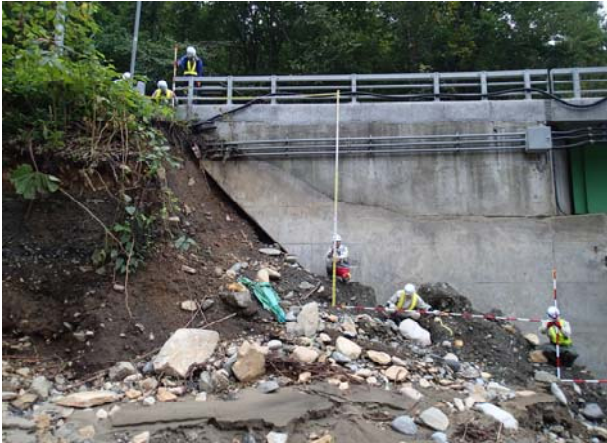
写真-11 清瀬橋 被災状況

清瀬橋の損傷状況は、河川の蛇行が比較的に小さい区間に架橋されていたため、橋台背面盛土の流出は発生しなかったが、左右ともに河岸は浸食され、橋台前面および側面の護岸が流出した。ウイングと橋台背面盛土の接合部には、浸食により空隙が発生（写真-11）。また、橋脚には流木が堆積し、橋脚上の主桁腹板と流木が衝突したため、腹板に添架されていた情報ケーブルが損傷したが、幸いにも主桁への損傷は発生しなかった。

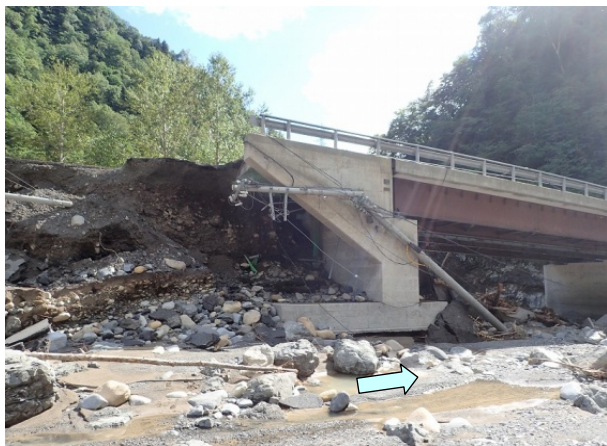
写真-12 ニセクシュマナイ橋 被災状況

ニセクシュマナイ橋の損傷状況は、河川が大きく蛇行した湾曲部に架橋されていたため、左岸側橋台背面部が水衝部となり、橋台背面盛土（側面）が大きく流出、さらに橋台前面の護岸も流出した。また、橋台フーチング下面の側面が部分洗掘した（写真-12）。右岸側橋台は、河岸が露岩しており、また、橋台前面の護岸もコンクリート擁壁であったため、損傷しなかったものと考えられる。

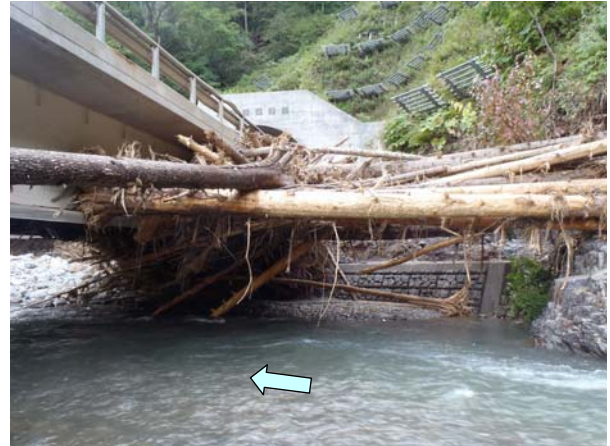
写真-13 新岩魚橋 被災状況

新岩魚橋の損傷状況は、河川が大きく蛇行した湾曲部に架橋されていたため、左岸側橋台背面盛土（側面）は部分的に流出。橋台前面の護岸は、両岸ともに流出した。また、湾曲した右岸側の河岸と橋梁に挟まれるように流木が堆積、流木と衝突した箇所の防護柵は損傷したが、幸いにも主桁への損傷は発生しなかった（写真-13）。

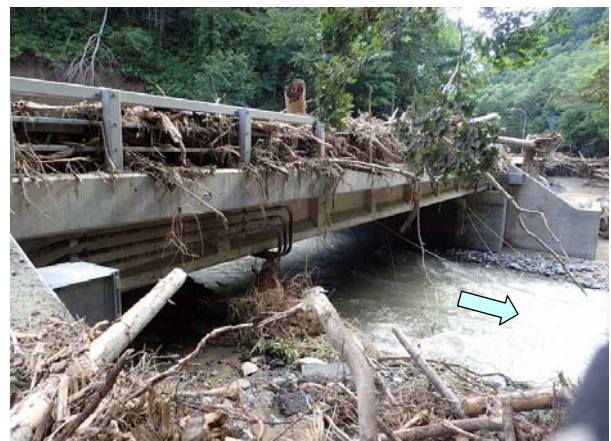
写真-14 鹿鳴橋 被災状況

鹿鳴橋の損傷状況は、河川が大きく蛇行した湾曲部に架橋されていたため、両岸とも橋台上流部の袖擁壁が水衝部となり越流、橋台背面盛土（側面）が部分的に流出した。橋梁より終点側では、道路を越流した泥水や流木が道路を流れたため、防護柵には流木が集積し損傷した（写真-14）。また、水衝部となった左岸側袖擁壁（逆T式コンクリート擁壁）のフーチング下面の側面が部分洗掘したが、両橋台の四隅が全てコンクリート擁壁で保護されていたため、橋台への損傷は発生しなかったものと考えられる。
