平成28年度

平成28年8月洪水における 十勝川水系での対応について

带広開発建設部 帯広河川事務所 〇舘野 奈々 帯広開発建設部 治水課 河合 崇 帯広開発建設部 治水課 大西 正容

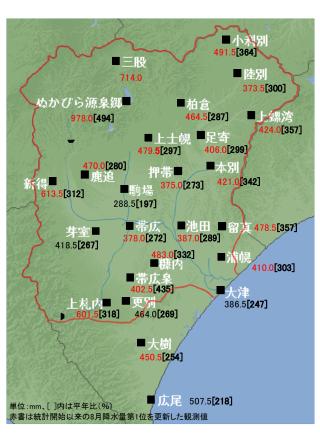
図-2 平成28年8月の月降水量合計

の主要洪水を上回る雨量を記録したほか(図-1)、流域 内の多くの雨量観測所で、観測史上第1位の月降水量を 記録した(図-2)。

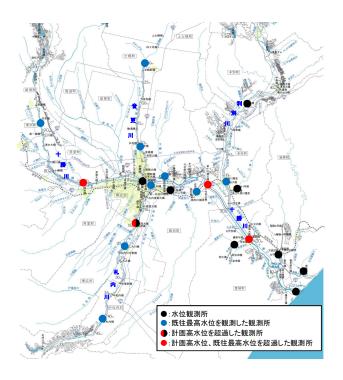
図-3 水位観測所位置図

札内川:南帯橋)で計画高水位を超過し、12箇所の水位 観測所で既往最高水位を記録した(図-3)。

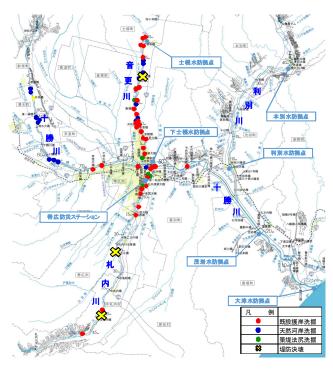
図-5 被災箇所図

被災箇所は水系上流部を管轄する帯広河川事務所管内に多く発生し(図-5)、特に第一次支川である札内川、音更川での発生が目立っており、既設低水護岸や天然河岸の被災が大半であった。
