平成28年8月出水に対する常呂川の 各種検討について

雨量・流量の検証及び被災箇所の種類調査・検討

網走開発建設部 治水課

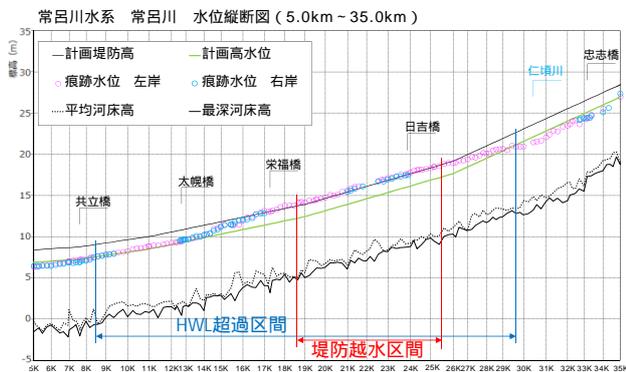
図 - 3 ピーク時の痕跡水位縦断面図

図 - 3に示す常呂川の水位縦断面図は、下流部の被害箇所の痕跡水位を示したもので、KP8.4~29.4の21kmにわたり計画高水位を超過し、さらにはKP18.4~25.6の区間においては多くの箇所で現況堤防高を超過し越水が起っていたことが推察される。

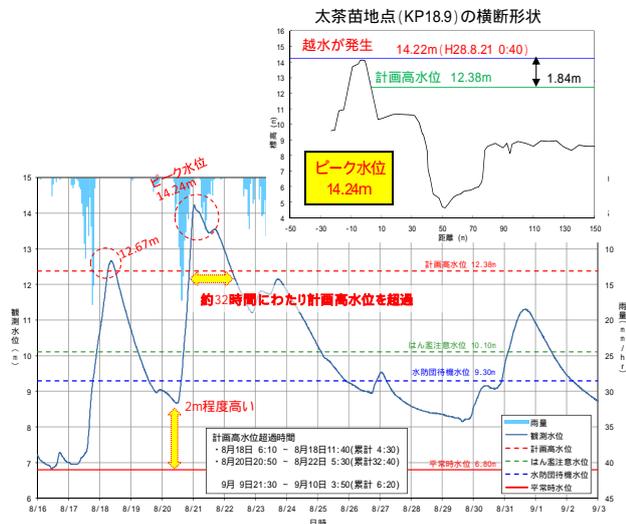
図 - 4 太茶苗観測所における水位グラフと断面図

また、図 - 4に示すグラフは、被害の著しかった区間に最も近傍な太茶苗水位観測所の水位グラフであるが、台風7号の影響により1度目の水位上昇が有り、平常の水位に下降する前に台風9号が上陸したことから、基底の水位が通常水位よりも2mも高い位置からの2度目の水位上昇となった。その影響により約32時間にわたり計画高水位を超過する状況となり、越水の発生や、堤防決壊及び漏水等の被害が発生した。

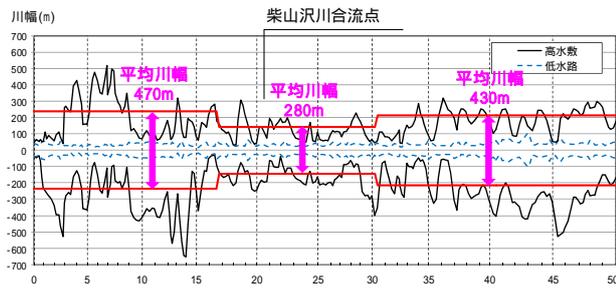
図 - 7 日吉・福山地区の河道特性（川幅）

越水は、主に北見市常呂自治区において山間部の狭窄部を蛇行して流れる地域（写 - 1参照）に位置する日吉・福山地区で発生した。特に常呂川の柴山沢川合流点付近の低水路幅は、図 - 7に示すとおり上下流に比べて概ね100～200mほど狭くなっており、かつ高水敷において樹木が繁茂していることも流下阻害の要因となり、当該区間は水位が上昇しやすく水位が高い状態が比較的長く続く区間であったといえる。

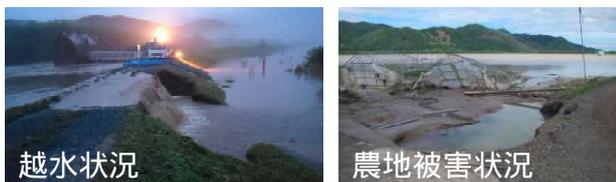
日吉・福山地区の被害は、2箇所堤防決壊（うち1箇所は北海道管理河川）、6箇所堤防越水が発生し、河岸侵食、基盤漏水など13箇所にもおよぶ河川管理施設の被害が発生した。内外水の氾濫によって河川沿いでは多くの農地が冠水し、たまねぎの生産量が全国一位を誇る北見市において、今回の洪水でのたまねぎ畑を含めた農地の被害は極めて甚大なものとなった。（写 - 2・3参照）

写 - 2 日吉・福山地区の被害状況

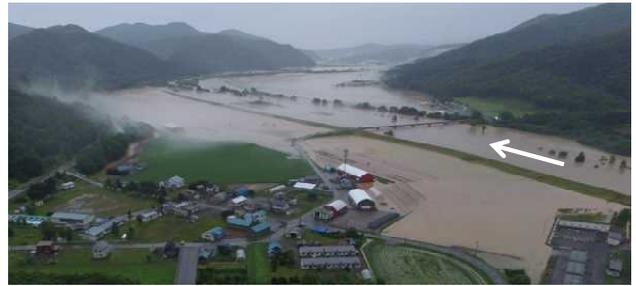
写 - 3 日吉・福山地区の浸水状況

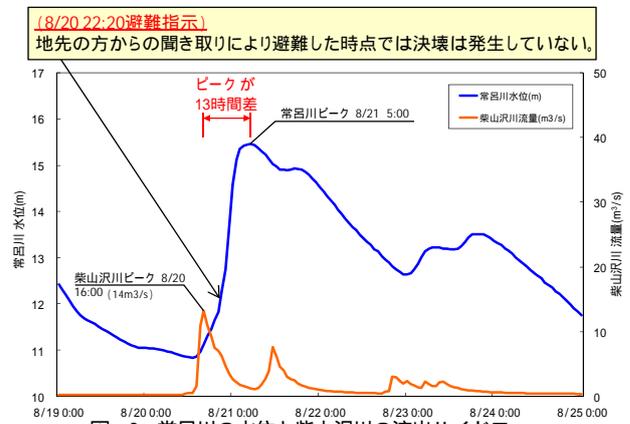
図 - 8 常呂川の水位と柴山沢川の流出ハイドロ

先にも記したとおり、今回決壊した柴山沢川の合流点上下流付近は、著しく水位上昇しやすい区間であり、同地区においても越水が発生していたことが明らかとなっている。（図 - 8・9参照）

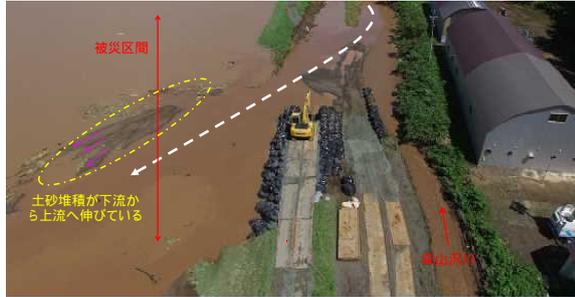
洪水流による侵食は、写 - 4に示すとおり河道部が直線であり上流から下流方向を見ても低水路部の侵食は見られず、現地の堤内側の土砂堆積状況から、流向は下流から上流に向かっていったことが分かる。

写 - 4 現地の堤内側の土砂堆積状況

こうしたことから、長時間にわたり河道の水位が高い状態が続き、また、降雨等によって堤防の湿潤化はあったものの、決壊の主要因としては、常呂川の背水により越水し、堤防が徐々に侵食され決壊に至ったものであると確認できた。

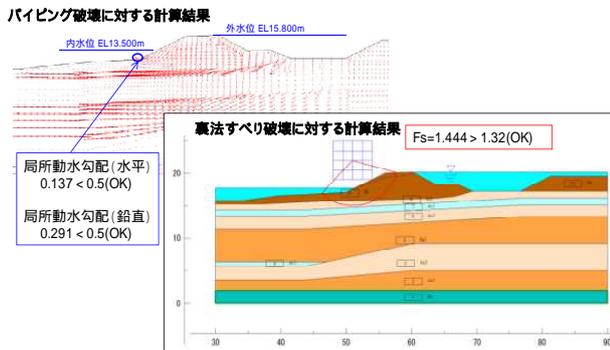
図 - 10 柴山沢川の浸透流解析結果

また、堤防浸透によるすべり破壊及びパイピング破壊に対する安全性については、図 - 10に示すとおりいずれも基準値を満足する結果となり、現地踏査でも決壊した箇所以外での堤防の法すべりや噴砂などの現象は確認できなかった。

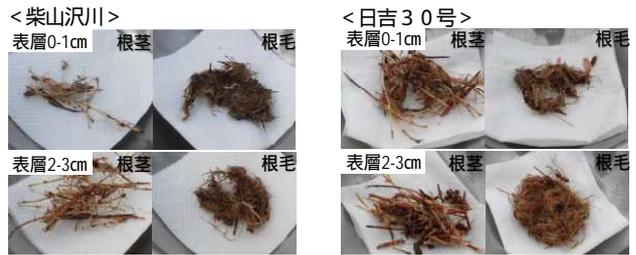
近越水箇所の植生は、決壊した柴山沢川に比べ平均根毛量が多く（写 - 5、図 - 11参照）、越流水に対する侵食への耐力は比較的大きかったものと考えられる。

写 - 5 根毛量の違い

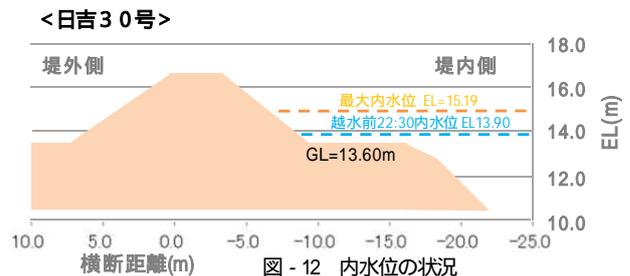
図 - 12 内水位の状況

また、越水時の内水状況の違いについては、日吉30号樋門付近越水箇所では、流入する支川の影響により、越水時には既に一定程度内水が湛水していたことが分かっており（図 - 12参照）、本川からの越流水は湛水した内水によって減勢され、比較的堤体の侵食が生じにくい状況にあったと考えられる。

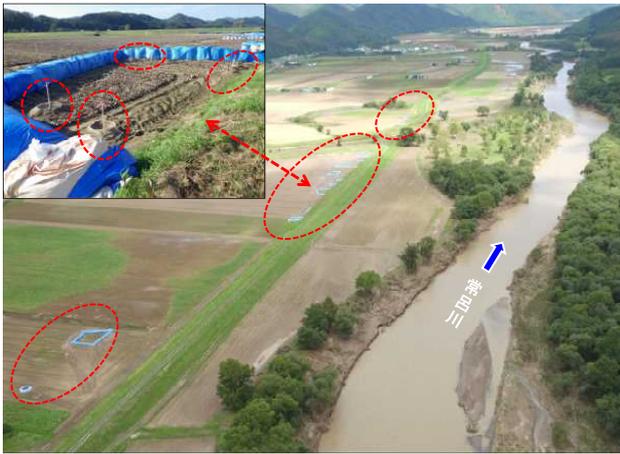
次に、今回の出水被害のもう一つの特徴として、一部の区間（KP24.6～27.2）の堤内側で数多くの噴砂痕（写 - 6参照）が見られた。これは長時間にわたる高い水位の影響を受け、基盤破壊が発生し、堤内側に噴砂が生じる基盤漏水と考えられたことから、そのメカニズムを解明すべく、基礎地盤と噴砂の粒度や周辺の変状状況の調査・検討を行った。

写 - 6 常呂川本川の噴砂状況

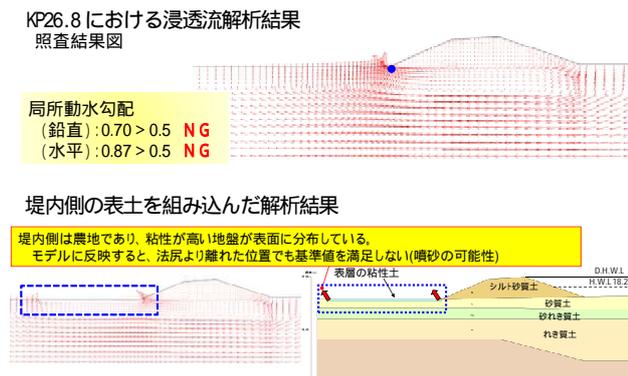
図 - 13 浸透流解析結果

基盤破壊の可能性を探るため、ポ - リング調査、試掘調査を実施し、今回洪水の実績観測雨量及び水位を与え、浸透に対する安全性の評価を行った。その結果、図 - 13 に示すとおり基準値を超過し、基礎地盤において浸透破壊が生じ噴砂が発生したと推定された。

今回の常呂川における噴砂は、法尻部だけでなく法尻から30m以上離れたところからも噴砂痕が多数見られたため、その基盤破壊のメカニズムをより詳細に把握するため試掘調査を実施した。結果、明確なパイピングホールや水みちは確認できなかったが、堤内側は農地であり粘性が高い地盤が表面に分布しているもののその層厚は一様でなく、法尻より離れた位置であっても地質的な弱部があれば噴砂が発生し、特に表土の被覆層が薄いところで発生していることが確認できた。そのため、堤内側の農地条件として、試掘調査をもとに表土の粘性が高い地盤をモデルに組み込み解析を実施した結果、図 - 13に示すとおり、基準値を超過する結果となり、離れた地点においても噴砂することが解明された。

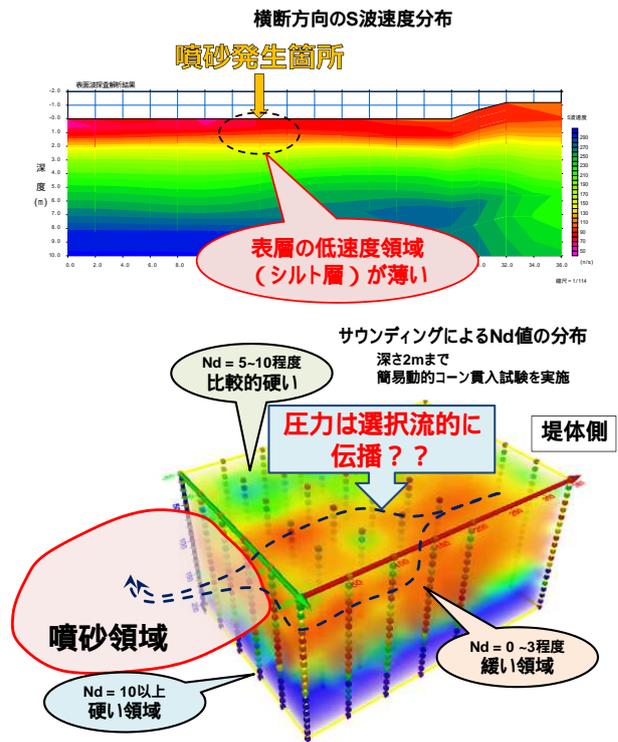
図 - 14 北見工大による検討結果¹⁾

このことについては、図 - 14に示すとおり北見工業大学による表面波探査及びコーン貫入試験の結果¹⁾からみても、そのメカニズムは、ほぼ一致する考察結果となった。

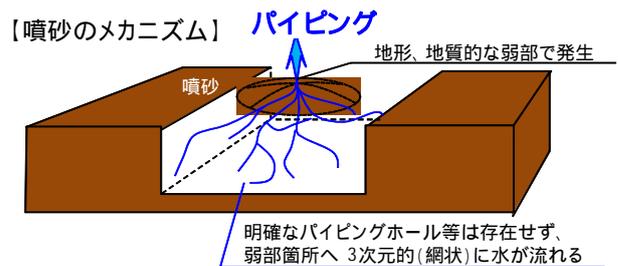
図 - 15 噴砂のメカニズムの検討結果

また、試掘調査等において網状に砂を噛んだクラックが無数に存在し、噴砂直下は地盤層が緩く崩れやすい状況であることが判明した。試掘の状況と緩み箇所は、コーン貫入試験や表面波探査との整合がとれていることから、河川流水の高い水位による地盤内の水の圧力伝播によって3次的に網状で水が流れ、表土の薄い箇所などの弱部から水があふれ出すといったメカニズムであることが分かった。(図 - 15参照)

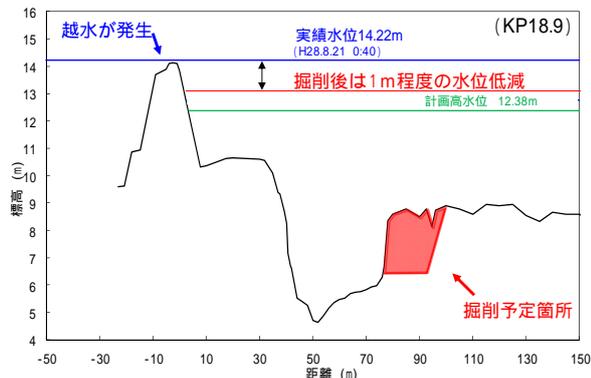
図 - 17 太茶苗地点の現況河道における掘削実施後の水位

図 - 17は、越水した太茶苗地点の横断面図で、今回洪水の流量が流下した実績の水位と河道掘削実施後の水位を示したものである。

り、約1.0mの水位低減を図ることができ、計画堤防高以下の水位となることから、越水による外水氾濫を防ぎ、復旧工事と併せて事業を行うことによって、洪水氾濫を未然に防ぐ効果が期待できる。
