平成28年台風第10号による南富良野町幾寅築堤の被災状況とその特性について

札幌開発建設部 河川計画課 ○本郷 将輝
田代 隆志
奥山 昌幸

平成28年8月、3個の台風が北海道に上陸した後、台風第10号が接近し、石狩川流域では串内観測所（南富良野町字落合）で3日間累加雨量が515mmを超えるなど各地で大雨となった。札幌開発建設部が管理する空知川の幾寅築堤が決壊し、南富良野町で甚大な浸水被害が発生した。本報告は、堤防被災状況とその特性についてとりまとめ、考察を加えて報告するものである。

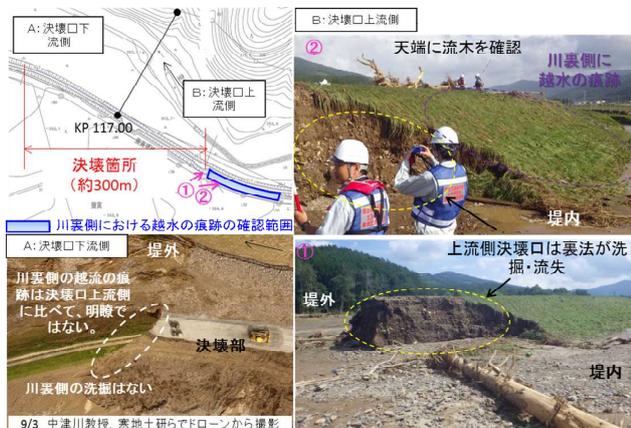
写-5 上流決壊箇所①

A：決壊口下流側

- 川裏の越水の痕跡は明瞭ではなく、川裏側の洗掘もない。

B：決壊口上流側

- 決壊箇所より上流約100mの範囲で、天端部及び川裏法面に越水の痕跡を確認。
- 決壊箇所の上流の天端には流木が流されて漂着。
- 上流側決壊口は、川裏法面が洗掘され、流失している部分がある。

空知川上流域で記録的な大雨があり、空知川の水位が大きく上昇し決壊口の上流側で越水が確認された。また、川裏側の洗掘・流失が確認されたが決壊口の下流側では川裏側での越水は明瞭ではなく、洗掘も確認できなかった。このことから、越水による堤防決壊の可能性については、決壊口上流部付近において、堤外側から堤内側への越水が発生し、その川裏法面が洗掘したことが決壊原因の主要因であると推定される。

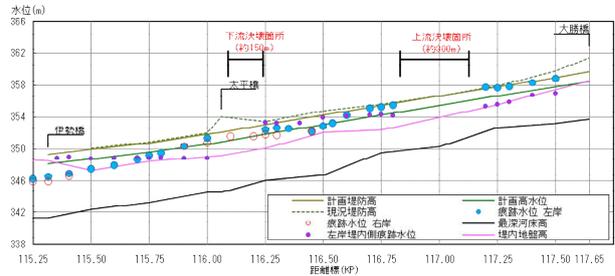
グラフ-1 痕跡水位

- 決壊口上流側の痕跡水位は、下流に向かって徐々に堤防高との差が小さくなっており、決壊箇所の直上流部では堤防天端高とほぼ同等の高さであった。一方で、決壊口下流側の痕跡水位は、堤防高付近にあった。このことから、越流水深は下流に向かって大きくなっていったと考えられる。

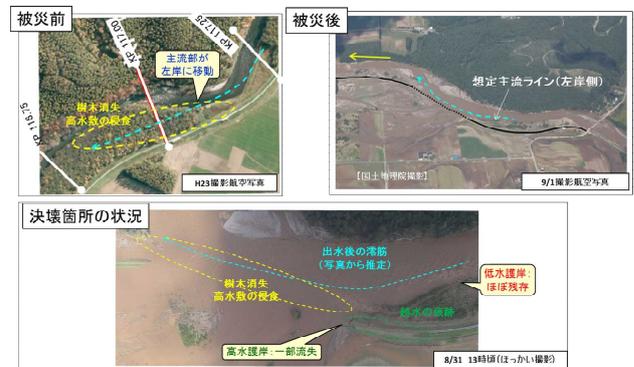
写-6 上流決壊箇所②

侵食による決壊の可能性については、決壊箇所付近はわん曲外岸部となっており、洪水時には水衝部となっていた可能性がある。

- 写真から推定される出水後の滞筋は決壊前より左岸側に寄っているが、低水路護岸は残っている。
- 決壊区間では高水敷が侵食され、高水敷上の樹木も消失しており、河岸侵食が堤防にも及んだ可能性は否定できない。

決壊箇所付近はわん曲外岸部となっており、洪水時には水衝部となっていた可能性がある。写真から推定される出水後の滞筋は決壊前より左岸側に寄っているが、低水路護岸は残っていたが、決壊区間では高水敷が侵食され、高水敷上の樹木も消失していた。このことから、侵食による堤防決壊の可能性については、侵食が堤防に及んだ可能性は否定できない。

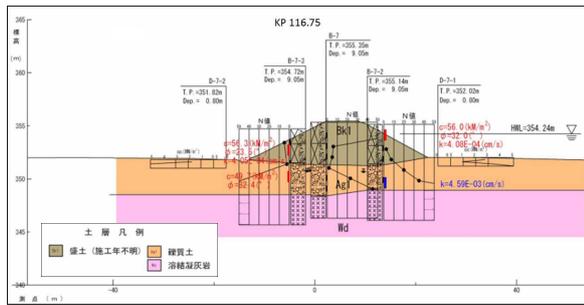
土質状況について、上流決壊区間下流端部、上流端部の堤体は、礫混じり砂および砂で構成されている。築堤は、S43の単年度盛土で実施。基礎地盤は礫が分布している。

浸透の可能性については、周辺の堤内側では噴砂は見受けられず、法すべりも発生していない。

浸透流解析によるすべり破壊について検証した。既往堤防点検箇所のKP116.75左岸において、台風10号の実測降雨(上流決壊箇所に近い幾寅雨量観測所の実績雨量207mm/3日よりも多い流域平均雨量317mm/3日)を与え堤防天端までの外水位を想定した場合の越流直前の浸透に対する安全性の照査を行い、既往堤防点検結果とあわせて、浸透に対する堤防決壊の可能性について考察したところ、既往堤防点検及び台風10号再現結果から浸透に対する十分な安全率が確認された。このことから決壊箇所でも法すべり破壊やパイピング破壊が発生した可能性は考えにくい。

決壊区間及びその周辺では、噴砂は確認されなかった。すべり破壊及びパイピング破壊に対する安全性を照査した結果、基準値を満足する結果となった。決壊箇所以外で、堤防の法崩れは確認されなかった。このことから、浸透による堤防決壊の可能性については、浸透が堤防決壊の主要因であることは考えにくい。

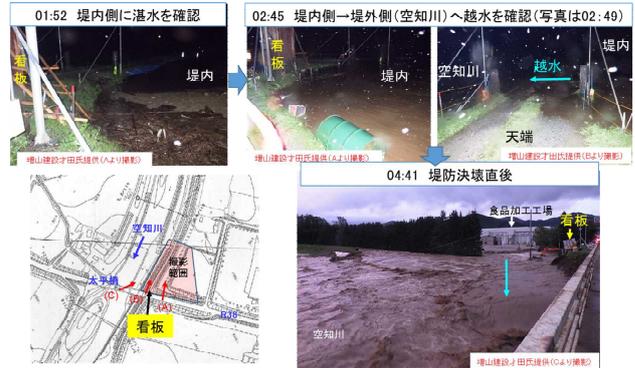
越水の状況について、洪水は深夜に及んだものの、太平橋において国道維持工事受注者により越水に至るまでの経緯を捉えており、その状況を整理した。

- AM2時頃：R38と堤防で囲まれた低地に氾濫水が集中して湛水
- AM3時頃：堤内側から堤外側へ越水を確認
- AM4時～5時頃：堤防決壊

太平洋橋の直上流部左岸側における氾濫水の湛水を経て、堤内側から堤外側への越水が確認された。このことから、越水による堤防決壊の可能性については、堤内側から堤外側への越水による川表天端の崩落が決壊原因の主要因であると推定される。

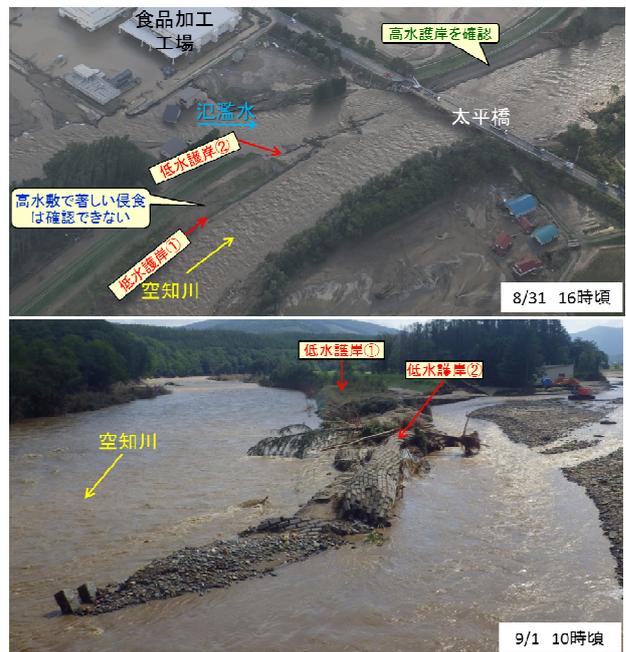
- 低水護岸①や高水敷はほぼ原形のまま残っている。
- 堤防決壊後の太平橋直上流部の低水護岸②は、被災して変形している。
- これらのことから、川表側からの河岸侵食や河床洗掘により決壊したとは考えにくい。

堤防決壊後、太平洋橋直上流部の低水護岸のみ被災して変形していたが、被災箇所直上流部低水護岸はほぼ原型のまま残っている。このことから、侵食による堤防決壊の可能性については、川表側からの河岸侵食や河床洗掘により決壊したとは考えにくい。

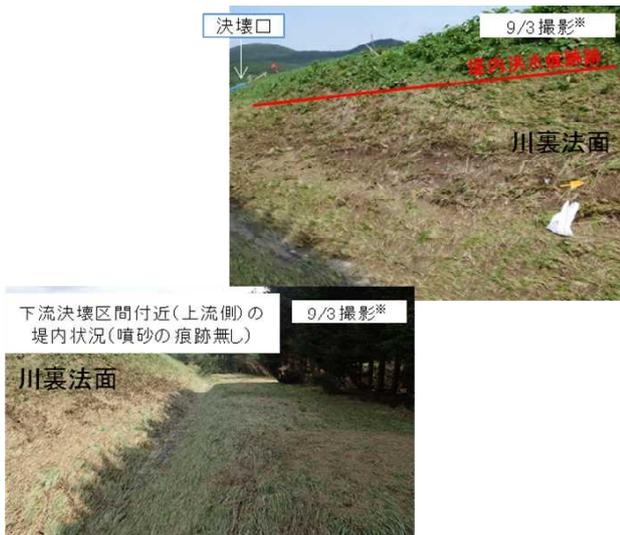
写-9 下流決壊箇所③

土質状況について、下流決壊区間上流端部の堤体は、礫混じり砂で構成されている。S43の単年度盛土で実施。浸透の可能性については、周辺の堤内側では噴砂は見受けられない。

決壊区間及びその周辺では、噴砂は確認されなかった。決壊に至るまでの状況写真から、堤防決壊時には、堤内側は氾濫水で湛水していた。このことから、浸透による堤防決壊の可能性については、浸透が堤防決壊の主要因であるとは考えにくい。

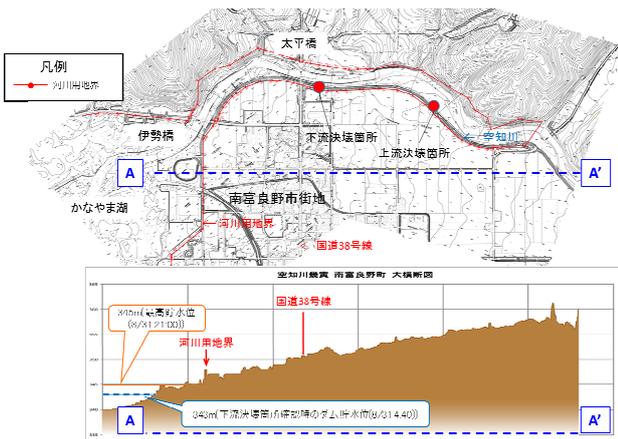
図-8 ダム貯水位と地盤高について

金山ダムの最高貯水位と南富良野町市街地の地盤高の差は約4～5m程度。空知川は急勾配であるため、金山ダムの貯水位は幾寅市街地まで及ばない。
