平成28年度

平成28年豪雨による土砂流出と石狩川上流の 砂防施設について －減災効果と今後の課題－

旭川開発建設部 治水課

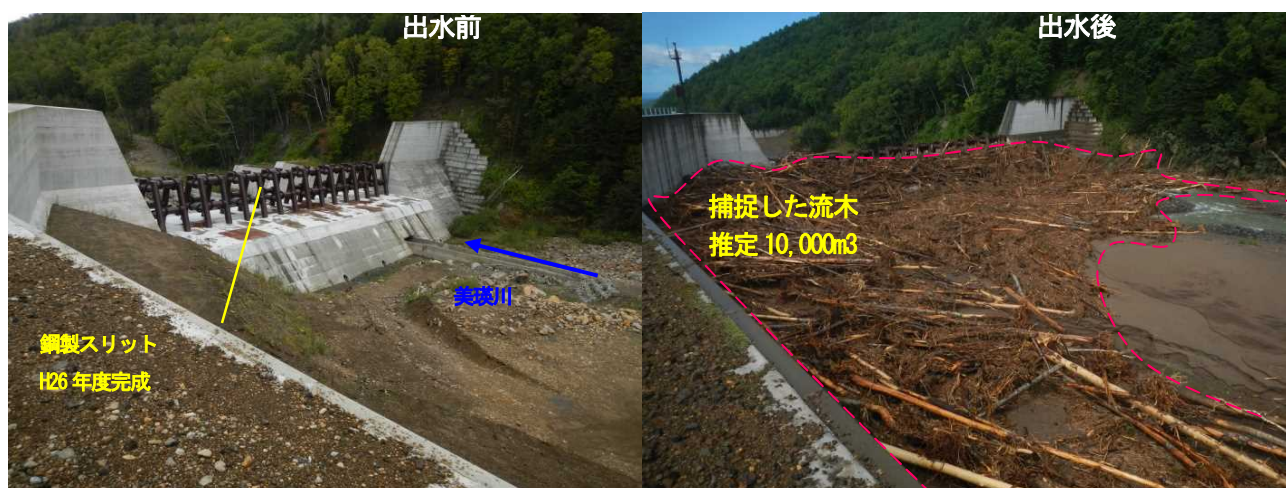
図－3 美瑛川第1号えん堤（左2015/10/3、右2016/8/30）

図－3に出水前後の美瑛川第1号えん堤の堆砂数の状況を示した。出水後、捕捉した流木量は約10,000m³と推定され、現在撤去・処分作業を進めているところである。美瑛川第1号えん堤の計画流木捕捉量は5,285m³であり、計画規模を上回る効果を発揮したといえる。出水当時、筆者らは美瑛川第1号砂防えん堤袖部に設置してあるCCTVカメラを鋼製スリット方向に操作し、動画を記録した。図－4は動画の一部を時系列で示したものである。8月23日6時41分頃、鋼製スリット上端と、上流側水面は概ね同じ高さにあったものと推定されるが、6時50分には流木堆積面が鋼製スリットよりも高い位置に上昇し、

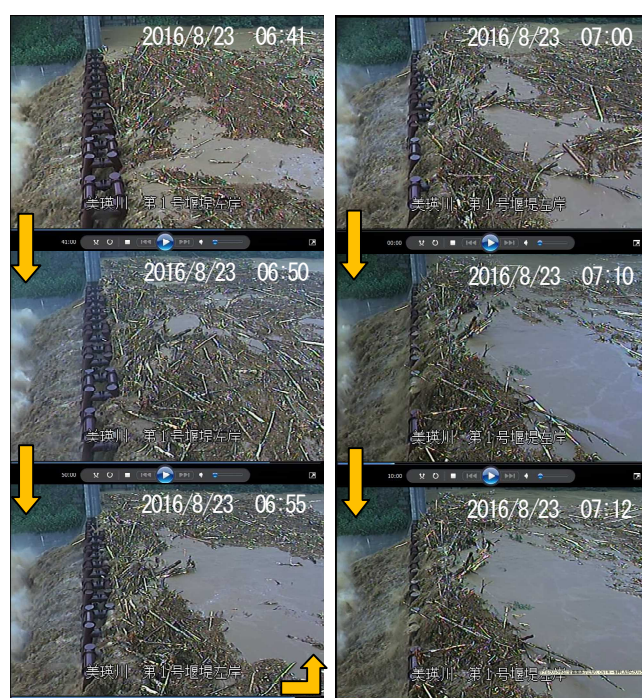
図－4 流木堆積状況時系列

流水が鋼製スリット上端に流下している状況が読み取れる。その後も6時55分、7時00分と鋼製スリット上端よりも水位が上昇していることが読み取れる。

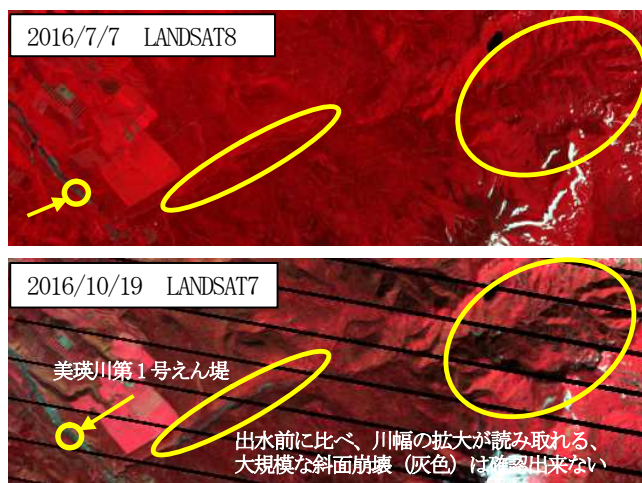
図－5 美瑛川上流部の川幅の拡大状況 (LANDSAT)

筆者らは、流木の発生源について、無料で公開されているLANDSAT画像を用いて解析を試みた。米国地質調査所で運営しているLANDSAT Look Viewerサイト³⁾では、1970年代から撮影されているLANDSAT画像が無料で公開されている。LANDSAT画像はマルチスペクトル画像であるが、米国パデュー大学WEBサイトで公開されているMultiSpec⁴⁾と呼ばれる無料の衛星画像解析ソフトを用いることで、加工・閲覧が容易になる。ここでは出水前後で撮影されたLANDSAT画像を植生が赤く、裸地が灰色に見える画像に加工し、図－5に示した。これにより、出水後に河道が拡大した様子が読みとれ、美瑛川第1号えん堤に堆積した流木の大半は河畔林由来であったことが推察される。ただし、LANDSAT画像の解像度は30mであ

るため、小規模な斜面崩壊は把握されていない可能性が高い。このため、流木発生源の絞り込みのためには、より解像度の高い画像による解析が必要である。しかしながら、LANDSAT画像は撮影後、早ければ一か月以内に更新されているため、災害後の広域な状況確認を行う上で有効であるといえる。

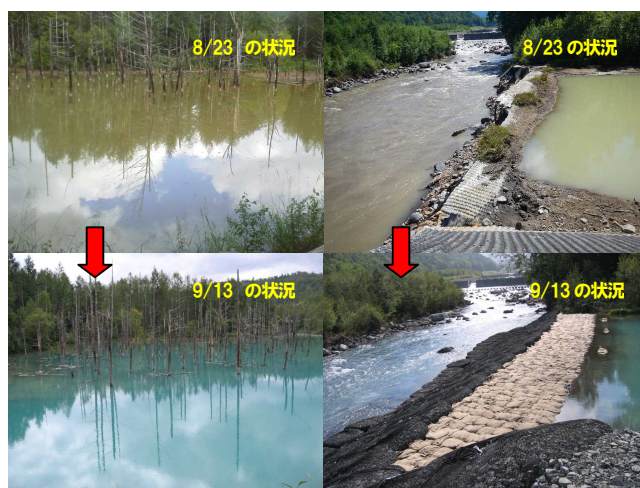
図－6 「青い池」復旧状況

また、美瑛川ブロックえん堤において、通称「青い池」の低水路の護岸の一部が流出する被害が生じ、通路の一部が危険な状態となったため、8月23日～9月13日に亘って見学者の立入を制限した。その間、復旧工事を実施し、通路の安全を関係機関と確認した上で、14日に見学者の立入を再開した。図－6に「青い池」復旧状況を示す。

今回の出水では美瑛川の濁水が青い池に流入したことにより濁ったが、目立った土砂の流入はなかった。復旧工事が進み、美瑛川の河川水が流入し、青さを取り戻すことができた。青い池は3週間にわたって立入を制限したが、再開当日から300人を超す見学者が集まるなど観光資源としての地域振興への効果がみとめられた。

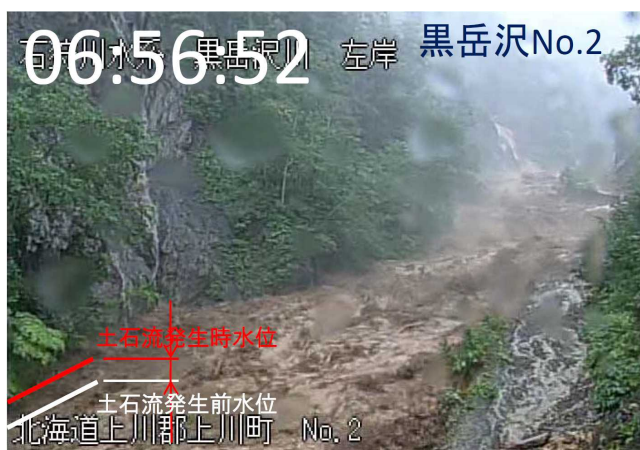
図－7 黒岳沢No. 2カメラキャプチャ画像

黒岳沢No. 2カメラの8月23日6:56:52の画像を図－7に示した。まさに土石流が流下してくる瞬間の画像である。こうした状況では避難する時間的余裕も無いため、事前の避難がなによりも重要であることを気づかせてくれる貴重な画像といえる。しかしながら、スケールがわかりにくいいため、今後、現地調査し、可能であれば土石流の水深や速度を推定し、危機管理上の資料としていく必要がある。図－8に黒岳沢川における土石流流出範囲を示した。残念ながら、CCTVカメラNo. 1は回線不具合のため画像が入手できなかったが、No. 2より下流のカメラは稼働していたため、土石流の状況は観察可能であった。カメラ画像より、上流のV字谷に沿って土石流が発生・流下し、黒岳沢川第1号えん堤まで及び、停止したものと推定できる。黒岳沢川第1号えん堤の出水前後の状況を図－9に示した。黒岳沢川第1号えん堤では平成25年度に除石工事を実施し、空き容量を確保していたところであったが、本出水による土石流ではほぼ満砂状態となった。図－10に黒岳沢川第1号えん堤の左岸側の袖に設置したインターバルカメラの画像を示した。本カメラでは10分毎に同じアングルを撮影している。8/17 16:20が台風7号の降雨前の画像であり、土砂が堆積していない。8/23 7:30の画像ではほぼ満砂している状況であり、大量の巨礫流下により、巨礫フロントが形成されていることが分かる。えん堤に堆積した土砂量の推定は、堆砂直後の8/24にUAVによる空中写真を撮影し、その画像からPHOTOSCANを用いて堆砂面の標高を推定した。出水前の6/24の堆砂敷の標高との比較を行い、堆砂量を推定したところ堆砂量は約72,000m³という規模であった(図－11)。黒岳沢川第1号えん堤直下には北海道有数の温泉保養地である層雲峡温泉街があり、砂防えん堤、流路工の整備により、土石流災害の減災に寄与できたものと考えられる。現在、旭川開発建設部では満砂した砂防えん堤の除石工事を実施中であり、今年度以降の土石流災害減災に向けた容量確保を進めている。

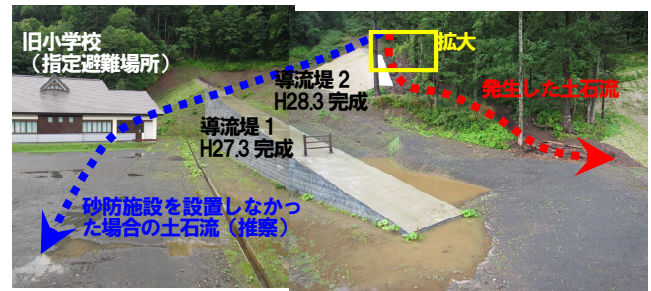
図-12 導流堤の効果

黒岳沢川からほど近い層雲峡小学校の沢では、8月23日、小規模ながら土石流が発生した。小学校の沢は土石流危険渓流に位置づけられており、導流堤、砂防えん堤、流路工が計画され、H25年度より施工中である。H25年度、H26年度に、施設上流部に土石流対策のための導流堤を設置済みであったため、今回の豪雨で発生した土石流は導流堤により層雲峡温泉街唯一の避難所である旧小学校への直撃を免れた。図－12に導流堤による効果状況を、図－13にその拡大写真を示した。現地状況から本出水で流出した土砂量は約2,000m³と推定されている。

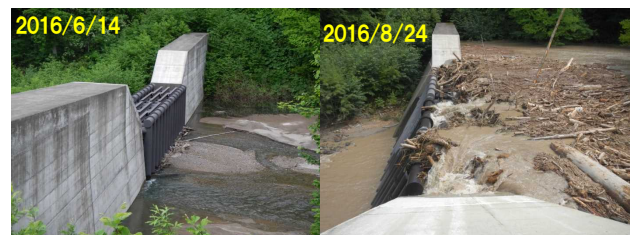
図-14 リクマンベツ川砂防えん堤

リクマンベツ川では8月23日に流木を伴う土砂流出が発生し、リクマンベツ川砂防えん堤で捕捉した。図－14にえん堤の出水前後の堆砂敷の写真を示した。出水後、堆砂敷は満砂状態となり、流出土砂とともに多くの流木を捕捉していることが分かる。リクマンベツ川砂防えん堤の効果により、石狩川本川に土砂が直接流入せず水系砂防施設としての効果が発揮されたと考えられる。
