# 歯舞漁港（温根元地区）における 防波堤老朽化対策について

釧路開発建設部 根室港湾事務所 第二工務課 ○坂本 進  
菅原 哲也

本漁港は北海道の東部に位置し、周辺海域で操業する漁船の避難基地として、また貝殻島コンブ漁業などの前進基地としての役割を担っている。近年、既存漁港施設において、建設後からの時間経過に伴い老朽化が進行し、一部倒壊の恐れのある施設もあることから、既存施設の機能保持と延命化が課題となっている。本報告では、必要とされる機能を維持し、かつ、施設のライフサイクルコストの低減を図る補修工法の選定について中間報告を行うものである。

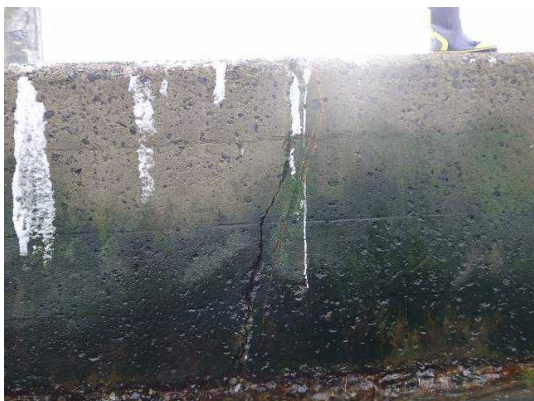
- ①幅 1cm 以下のひび割れ、小規模な欠損が散在しているものの、劣化状況は軽微である。
- ②コンクリートの圧縮強度は、全て  $18\text{kN/mm}^2$  以上が確保されている。

写真-2 上部工劣化状況

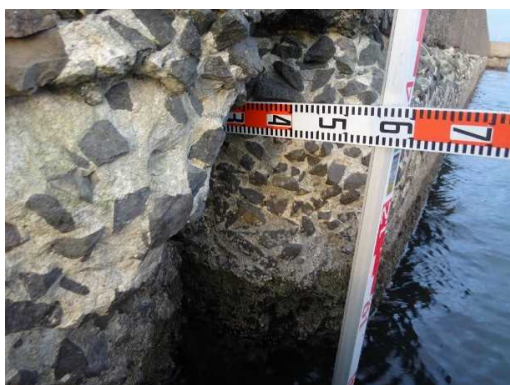
- ①堤頭部において天端から下端までに至る大規模な欠損が発生している。
- ②堤頭部を除いては港内外とも本体工天端から下約 2.1m までの範囲で欠損や表面剥離が見られ、欠損は天端付近や目地周辺で深い傾向を呈している。
- ③コンクリートの圧縮強度は、堤頭部において  $18\text{kN/mm}^2$  以上を大きく下回っている。堤頭部を除いては、 $18\text{kN/mm}^2$  の 80% ( $14.4\text{kN/mm}^2$ ) 以上の強度が確保されている。

写真-3 本体工劣化状況（水上）

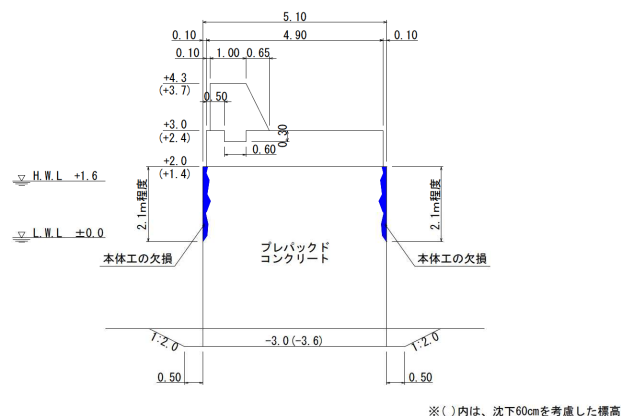
当該施設の劣化・変状の内、補修工法の検討にあたり試験施工の対象とするのは、2. (3) の②に記述した「堤頭部を除いては港内外とも本体工天端から下約 2.1m までの範囲で欠損や表面剥離」箇所（図-1）とした。

図-1 試験施工の対象である  
変状のイメージ図

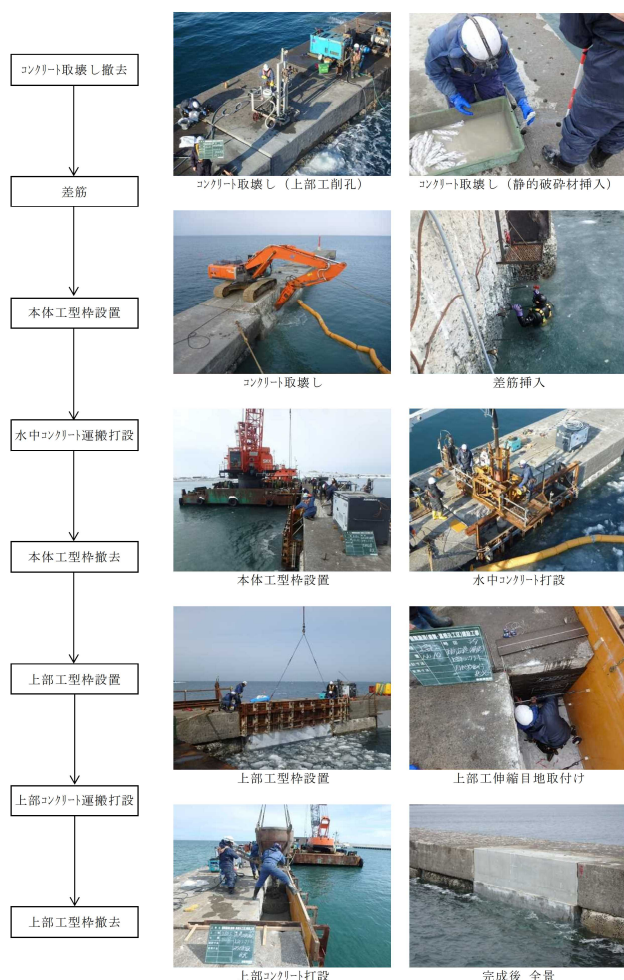
写真－4 現地施工状況（解体打替え工法）

- a) 本体工の劣化している範囲の解体打替えを行う。これに伴い、健全である上部工の一部についても解体打替えが必要となる。

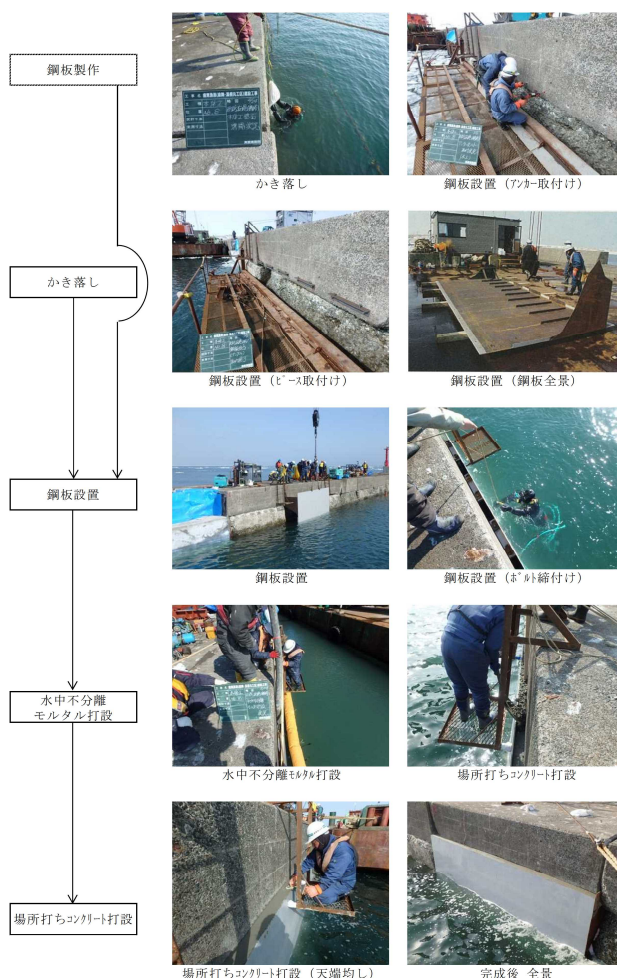
写真－5 現地施工状況（鋼板被覆工法）

- a) 本体工の老朽化により欠損が発生している範囲を工場製作した鋼板で被覆し、隙間に水中不分離モルタルを充填する。
- b) 鋼板の厚さは、漁港施設の耐用年数 30 年の腐食代を考慮する。（ $3\text{mm}/\text{年} \times 30 \text{年} = 9\text{mm}$  以上）
- c) 鋼板の上下端高は、老朽化による欠損範囲にボルト固定のために必要な余裕長を考慮する。なお、隙間に充填する水中不分離モルタルは耐凍害性に劣るため C-10 で被覆する。

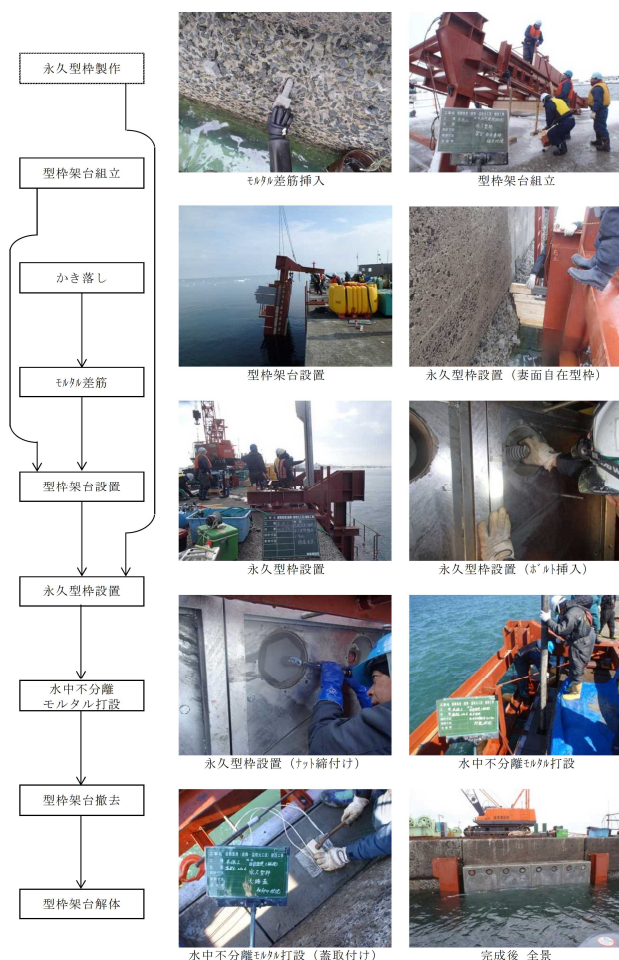
写真－6 現地施工状況（永久型枠工法）

- a) 本体工の老朽化により欠損が発生している範囲を工場製作したコンクリート製プレキャスト版で被覆し、隙間に水中不分離モルタルを充填する。
- b) プレキャスト版の上端高は、ボルト固定のために必要な余裕長を考慮する。
- c) プレキャスト版の下端高は、版が既設壁面より約 30cm 突出することから、流氷の影響を受けない水深を確保した高さとする。なお、隙間に充填する水中不分離モルタルは耐凍害性に劣るが、水中不分離モルタルの打設口となるプレキャスト版上部の開口部に蓋版を取付けることで直接空中に露出しないため、凍害を受けないと判断した。

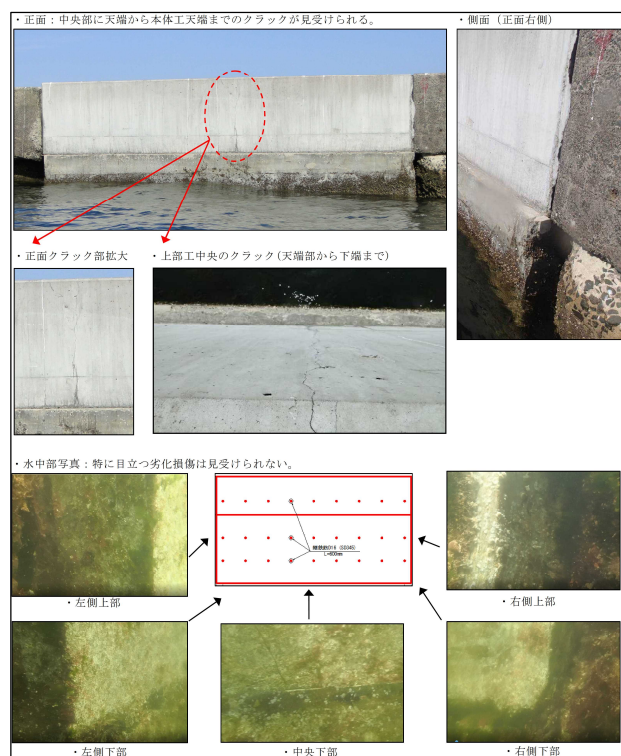
- 上部工の中央部に乾燥収縮が原因と思われるクラックが天端から下端まで発生している。クラック幅は最大2mm程度である。無筋コンクリートであることから軽微な変状ではあるが、今後の凍結融解の繰り返しなどによる劣化の拡大も懸念されるため経過観察が必要である。
- 本体の水中コンクリートに若干の剥離が見られる。
- 水中部に大きな劣化損傷は見受けられないとともに、既設堤体との隙間も見受けられない。

写真－7 状況写真（解体打替え工法）

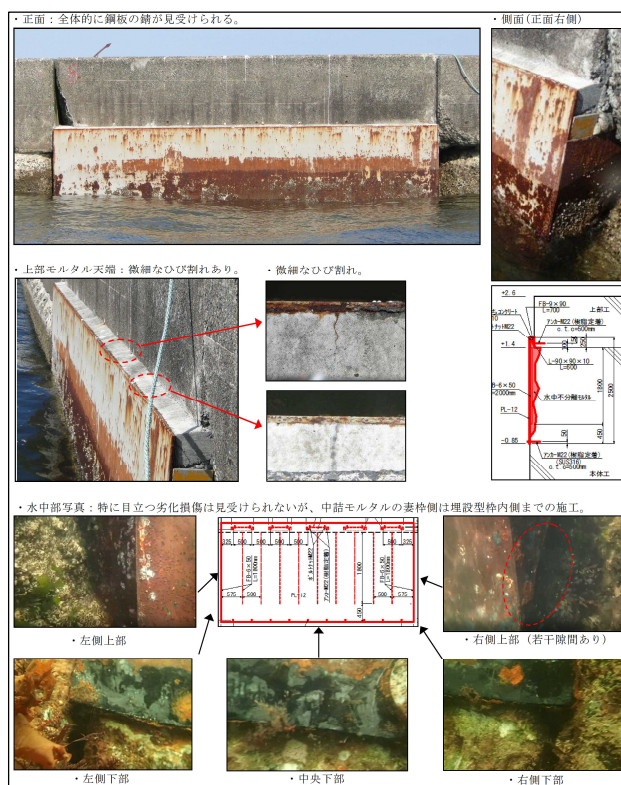
- 埋設型枠（鋼板）は、全体的に錆が見受けられる。構造部材ではないが景観性が悪い。
- 中詰めモルタルは、正面、側面ともに打音調査から問題なく注入されていると判断される。

写真－8 状況写真（鋼板被覆工法）

- 天端部に微細なひび割れが見受けられる。現時点では構造上問題とならない範囲であるが、後の凍結融解の繰り返しなどによる劣化の拡大も懸念されるため経過観察が必要である。
- 水中部に大きな劣化損傷は見受けられないとともに、既設堤体との大きな隙間は見受けられないが、妻枠側の一部に若干の隙間が見られた。これについて

ては施工時に鋼板と妻側と既設劣化部との間に隙間があり、漏洩防止用の木製型枠を設置したことから若干隙間が生じているものである。

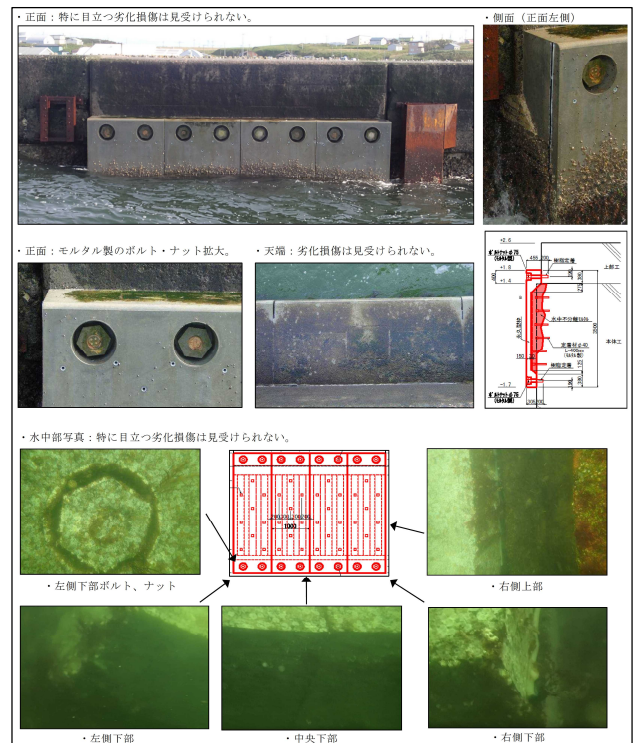
- 外観は特に目立った損傷などは見受けられない。
- 中詰モルタルの状態は外観や打音調査からは確認できないが、側面の目視状況からモルタルが注入されていると判断出来る。
- モルタル製のボルトナットの劣化損傷は見受けられない。
- 水中部に問題となる劣化損傷は見受けられないとともに、既設堤体との隙間も見受けられない。

写真－9 状況写真（永久型枠工法）
