# 積雪寒冷地における橋梁用伸縮装置の劣化損傷とその対策について

国立研究開発法人 土木研究所 寒地土木研究所 寒地構造チーム ○佐藤 孝司  
 国立研究開発法人 土木研究所 寒地土木研究所 寒地構造チーム 西 弘明  
 札幌開発建設部 道路整備保全課 後藤 宏行

キーワード：伸縮装置、劣化損傷、漏水、滞水、止水機能、防食仕様

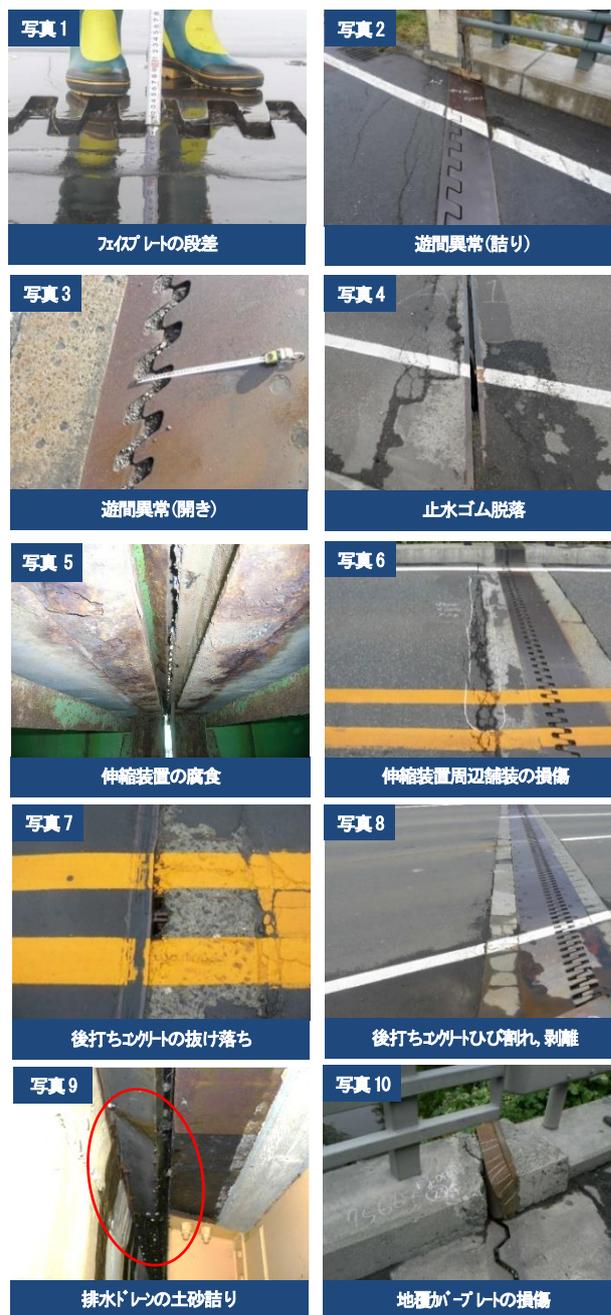
図-3 代表的な劣化損傷状況

調査で確認した代表的な損傷を図-3(写真1~10)に示す。鋼製フィンガー型はフェイスプレートの段差(写真1)、遊間異常(写真2,3)が多く見られ、止水部には土砂堆積・詰り、腐食、脱落(写真4,5)が見られた。伸縮装置の周囲舗装の損傷(写真6)、後打ちコンクリートの劣化(写真7,8)が確認された。それらの損傷は車両進行方向手前側の損傷が著しい。また、伸縮装置本体の損傷よりも、止水機能の損傷と後打ちコンクリートもしくはその周囲舗装の損傷が多く確認された。二次止水材(樋)の継手部からの漏水や排水ドレーンの損傷(写真9)も見られ、漏水対策が必要な箇所も確認された。この他に舗装のひび割れ、浮き、剥離、段差ならびに陥没などの損傷が確認された。地覆部は、地覆カバープレートの破損・変形といった損傷(写真10)も見られ、止水材ではシーリング材の剥離、土砂詰まりなどの損傷も確認された。

今回の調査で確認した損傷について、損傷項目別に原因推定したものを表-2に示す。これらの損傷原因は、一般的環境下での使用条件によるもの、雪寒環境下での使用条件によるもの、設計・施工上の問題によるものに分類される。表-2には、損傷発生数や損傷重要度で着目すべき箇所に枠内を着色(青色)し、損傷原因が雪寒地特有のものと推定されるものを赤字で示しており、着目すべき箇所の大半が雪寒地の条件下が原因となっている。伸縮装置に多く見られる周囲舗装や後打ちコンクリートの剥離等の損傷は、大半が除雪作業時の除雪車のスノーブラウが接触したことによるものと考えられ、ブラウ誘導板が設置されていない伸縮装置では、本体の破損や変形にまで及んでいる箇所がある。止水材の破損や脱落等の損傷は、遊間に土砂詰まりや圧雪で輪荷重が伝達したことによるもの、止水ゴムの脱落などは鋼材腐食に

よる接着破壊も考えられる。また、止水ゴムや弾性シーリング材等の止水材料は低温時の性能不足も考えられる。埋設式の損傷の大半を占める剥離、浮きは、温度変化による桁伸縮の繰り返り、または伸縮装置自体の追従性の機能不足と考えられる。鋼材の腐食やコンクリートの剥離、摩耗等の損傷の一部は、長期(20~30年程度)使用による経年劣化と考えられる。伸縮装置の段差や遊間不良は僅かに認められるが、これらは橋台の沈下や地盤の変状等に伴うものと考えられる。

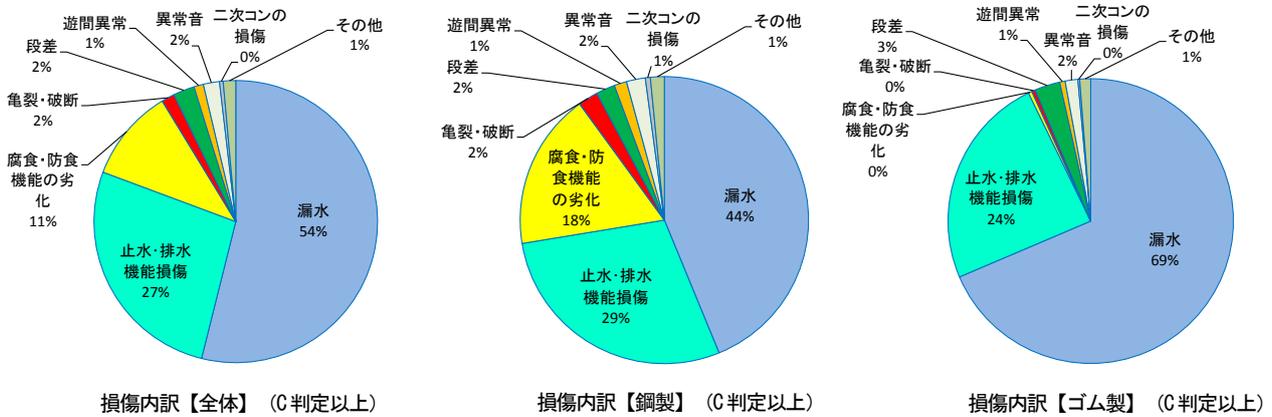
図-4 伸縮装置の劣化損傷傾向（橋梁定期点検データより）

点検データより、対策区分判定がC判定以上の損傷を対象に、伸縮装置全体での損傷傾向の分析を行い、材料別(鋼製、ゴム製)に抽出した結果を図-4に示す。以下に劣化損傷の傾向分析結果をまとめる。損傷種別としては

伸縮装置からの漏水や橋座面の滞水等が最も多い。これは鋼製およびゴム製どちらも傾向が同じである。次に止水・排水機能損傷が多くこれも鋼製、ゴム製どちらも傾向は同じである。鋼製の伸縮装置においては、腐食・防食機能の劣化が 18%と比較的多く見られるが、鋼製およびゴム製どちらも伸縮装置本体の損傷や取付部の損傷は非常に少ないことが確認される。前章(1)の調査結果と本章(2)の傾向分析の結果から、漏水対策として止水機能維持技術の確立を目指す必要があると考える。

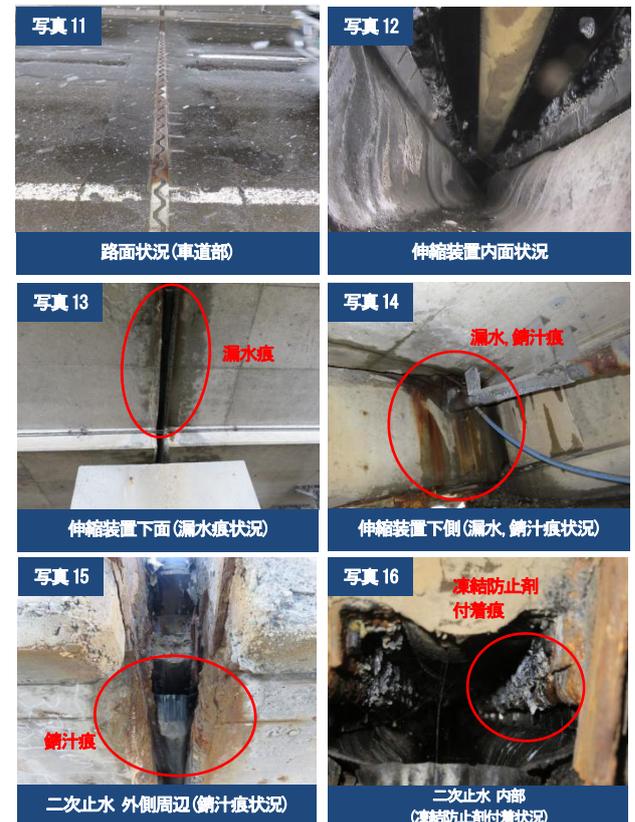
図-7 追跡調査結果状況

伸縮装置本体の段差やズレの発生は見られなかった(写真 11)。なお、車両通行時のタイヤが接触する面（溶射部）に擦り減りが部分的に見られたが、伸縮装置内面は概ね健全であった(写真 12)。なお、伸縮装置下側の橋脚壁面に漏水痕や錆痕が見られたが、これはコンクリート接触面となる伸縮装置鋼材に防錆処理（溶射）が施されていないため、後打ちコンクリートと伸縮装置鋼材の界面から雨水が浸入し、鋼材の防食性能の劣化が生じ漏水と錆発生に至ったものと考えられる(写真 13、14、15)。また、二次止水材内部の白色付着物(写真 16)は凍結防止剤の結晶と考えられる。

設置後約 10 年経過した伸縮装置の追跡調査の結果、一次止水および二次止水材に脱落等の損傷は無く、内部に滞水している形跡も無く、伸縮装置内面の状態は概ね健全性が保たれていた。なお、一部区間から錆痕が認められたが、これらの発錆原因については本体の防錆処理（溶射）範囲の見直し等により改良が施されており課題は解消されている。

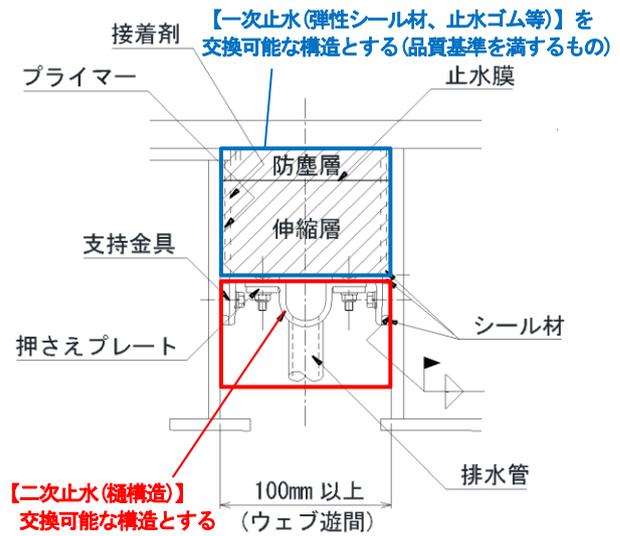
図-8 非排水型伸縮装置の止水構造概要(案)

前述のとおり、道路橋の桁端部の損傷の原因の大半は、伸縮装置からの漏水であることが明らかとなっている。このように止水機能低下による漏水が発生しているケースでは、本体の取替えを行うことなく一次止水材の更新または追加設置により、止水機能を回復する方法も考えられる(図-8)。これは鋼製フィンガー型の場合で、遊間がある程度広く(100mm以上)、桁端部の空間において設置作業可能なスペースの確保が条件となる。

伸縮装置は非排水型とすることを原則として運用されているところであるが、非排水型を選定した場合であっても、非排水機能が永続的でないことに留意して、非排水機能維持を目的とした二次止水材の更新が可能な構造の採用により、伸縮装置本体の取替えサイクルを延ばすことにより、橋梁の長寿命化へ繋げる必要があると考えられる。非排水型伸縮装置の構造概要(案)を、図-8に示す。

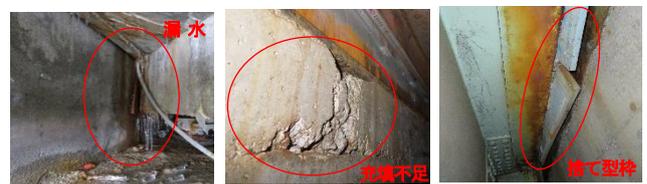
図-13 後打ちコンクリート部の劣化損傷と捨て型枠

2. (1)現況調査より、橋面の後打ちコンクリート部（伸縮装置前後）の劣化損傷が多く確認されている。図-13に示す写真のとおり、桁端部での漏水も多く発生しており、後打ちコンクリートの充填不良が原因の一つと考えられる。後打ちコンクリートの充填不足は、橋台背面からの路面水の進入経路となる他、伸縮装置本体のガタツキの原因や後打ちコンクリートの陥没に至る場合もあり、車両の走行安全性にも支障をきたす可能性がある。そのため、後打ちコンクリートの充填不良が発生しにくい構造を予め検討しておく必要がある。また、後打ちコンクリート打設において、樹脂発泡体を捨て型枠として施工している場合、将来の遊間部の目視点検が困難となっているケースも報告されている。発泡体型枠は原則として施工後撤去可能なものとし、かつ点検容易性に配慮した桁端部構造とすることが望ましい。
