コンクリート開水路の補修工法に関する 評価について －（第1報）－

函館開発建設部 農業開発課 ○佐藤 大輔
谷江 大輔
久本 俊幸

農業水利施設のライフサイクルコストの低減と施設の長寿命化を図るストックマネジメントにおいては、診断、評価、対策工法などの関係技術を確認させる必要がある。函館開発建設部では、寒冷地における農業用コンクリート開水路の対策工法を確認させるため、平成27年度に表面被覆工法の施工を行っており、今回その概要とモニタリング結果を中間報告するものである。

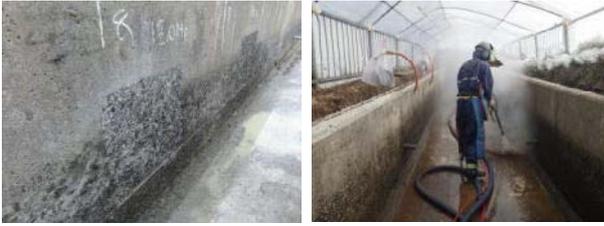
写真-1 超高压洗浄工
試験施工

最初に、被覆材施工面の健全化のため超高压洗浄工（ウォータージェット工）により表面の劣化部を除去した。水圧については120kPa、150kPa、180kPaの3通りによる試験施工を行い、目視及び触診により確認した結果、表面の弱部セメント除去がより成されている180kPaを採用することとした。

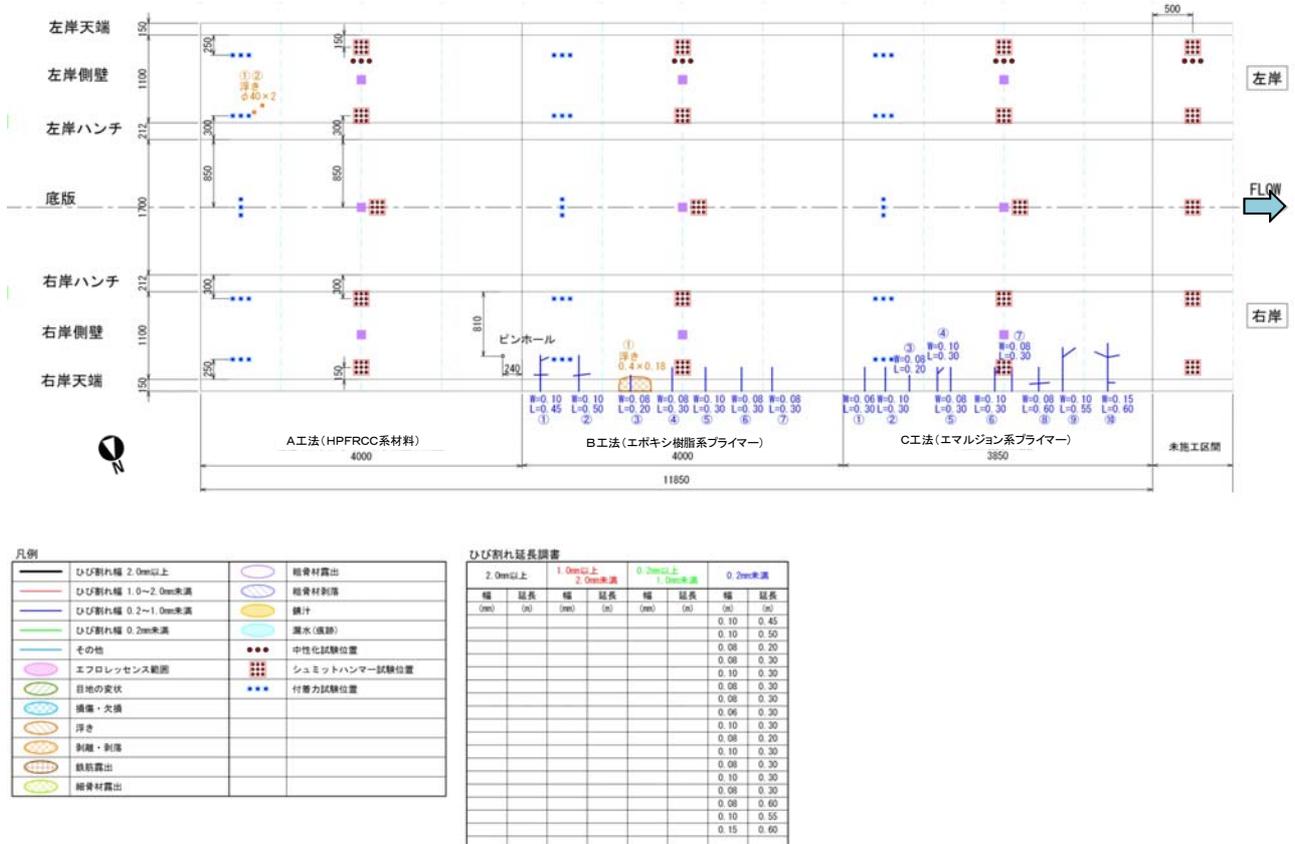
図-8 近接目視によるスケッチ図(1年後)

外観の目視調査を行った結果、B工法及びC工法でクラックが複数発生していた(図-8)。補修が検討される幅0.2mm以上のクラックは無かったが、南向き面の肩部に集中してクラックが発生していた

ため、おそらく乾燥収縮によるものと考えられる。

A工法に目立ったクラックは無かったが、同工法はポリマーセメントモルタルに多数の化学繊維が添加されている繊維補強セメント複合材のため、クラックに対する追従性が強いと考えられる。また、同工法ではφ40程度の浮きが2点発生していた。

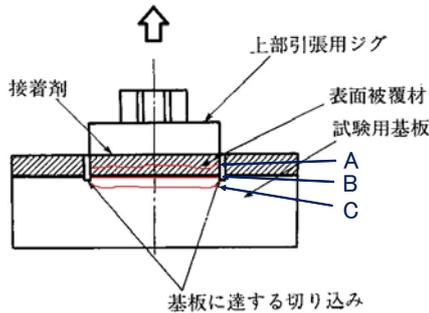
図-9 付着力試験における「破断面」のイメージ
A:被覆材 B:界面 C:母材

付着強度試験(表-7右側)においては、全ての測点で基準値1.0N/mm²を上回る結果となった。特に、施工直後の計測で軒並み1.0N/mm²を下回ったB工法、C工法においては数値が上昇しており、また、破断面が被覆材ではなく母材に現れる傾向へ変わった(図-9)。
