平成28年度

羽幌港フェリー岸壁の静穏度対策について —現地調査から対策工決定までのプロセス—

留萌開発建設部 築港課 ○仁田 敦
林 誉命
留萌港湾事務所 第1工務課 城 敏也

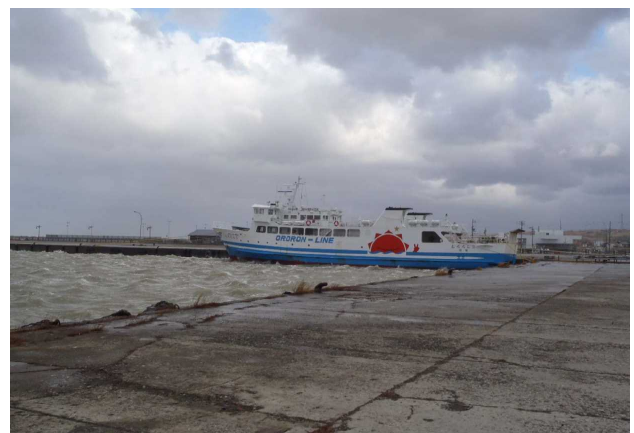
写真-2 旧岸壁への避難状況

新岸壁供用後、荒天時において想定以上の港内擾乱によるフェリー船体の動揺で安全係留ができない状況が発生していた。このため、それまでの係留障害発生経験や波浪警報等の気象海象予報の情報をもとに旧岸壁への避難を判断していた（写真-2）。旧岸壁への避難では、船の移動や夜間の電源確保等のコストが発生していた。

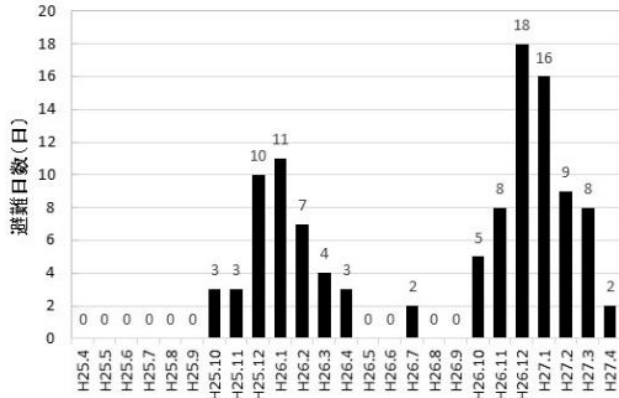
図-1 フェリー避難日数（中央ふ頭供用後）

図-1は、中央ふ頭供用後にフェリーが旧岸壁へ避難した月毎の日数を示している。荒天時には旧岸壁へ避難しており、平成25年4月の供用開始から平成27年4月までの2年間で避難回数は30回、避難日数は合計109日間であった。これらの避難は、冬季季節風が来襲する10月から4月の期間に集中しており、特に12月から1月に多く見られ、109日間の稼働実績は運航45日、欠航64日となっていた。

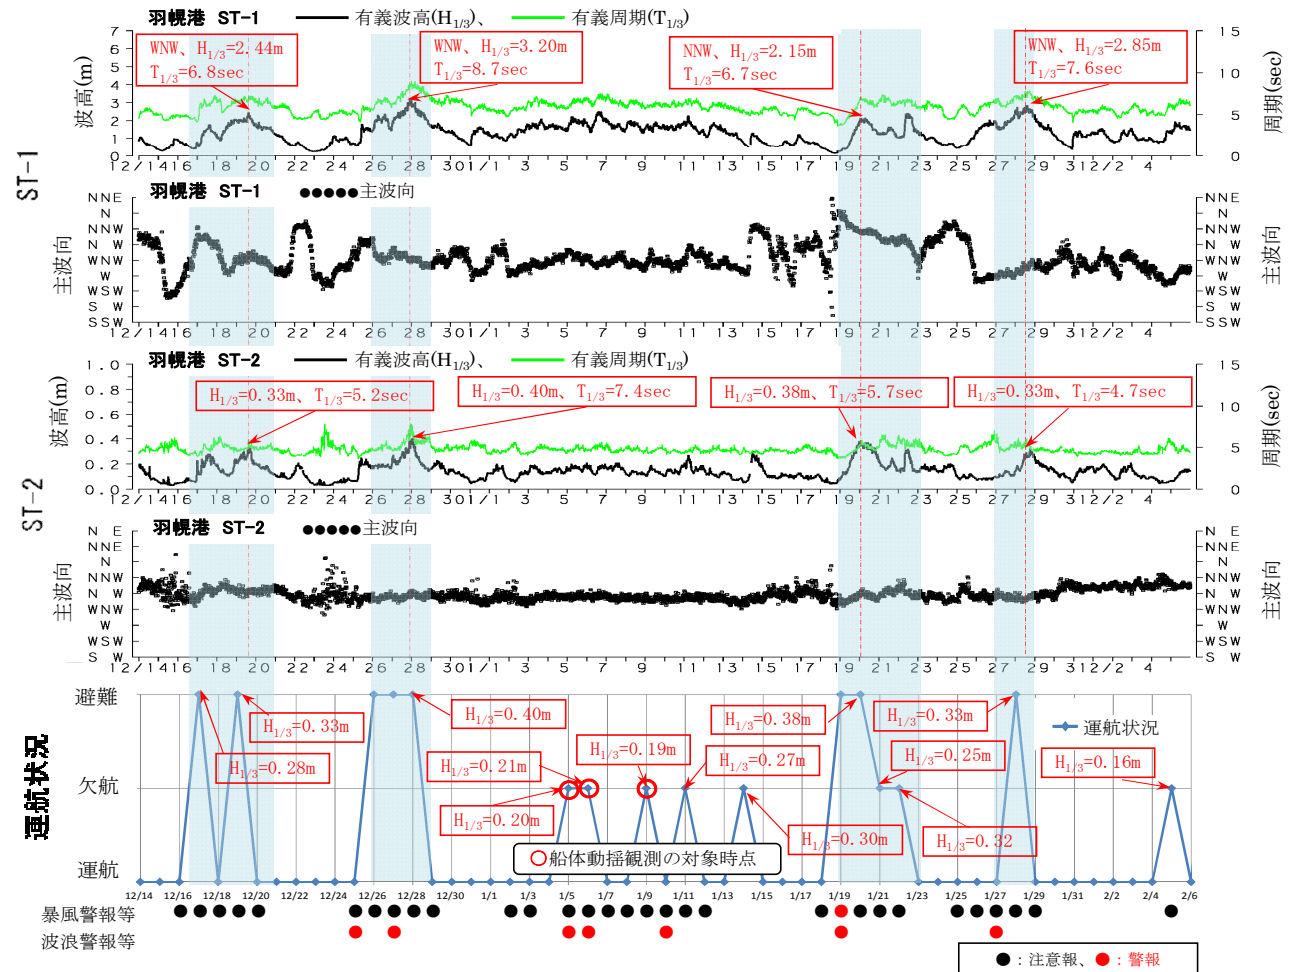
図-3 波浪観測データの時系列とフェリーの運航状況(運航、欠航、避難)

図-3は、冬の波浪観測データの時系列とフェリーの運航状況を表したもので、上段からST-1の有義波高・周期、ST-1の主波向、ST-2の有義波高・周期、ST-2の主波向、運航状況(運航、欠航、避難)の順に表示されている。また、船体動揺観測の対象時間(○)も示されている。

向、フェリーの運航状況、気象警報等の発令状況を示している。図中の水色ハッチング部分は、時化の期間を示しており、赤破線は時化期間で最大波高観測時点を示している。また図下段の欠航時の赤丸時点で、船体動揺観測を行った。

冬期の観測期間で4回の時化が来襲し、港外 (ST-1) では12月19日に波向WNW・波高2.44m、12月27日は波向WNW・波高3.20m、1月20日は波向NNW・波高2.15m、1月28日は波向WNW・波高2.85mであった。港内 (ST-2) では波向NWが卓越しており、12月19日は0.33m、12月28日は0.40m、1月20日は0.38m、1月28日は0.33mを記録し、周期は高波高時で7秒台、常時は5秒から6秒台であった。フェリーの運航状況については、冬期の観測期間中に16便 (16日間) の欠航があり、その内8日間は旧岸壁に避難した。これらの避難行動を取った時期は、羽幌地方に波浪注意報・警報、暴風警報が発表されていた。欠航時に旧岸壁に避難したときの港内 (ST-2) の波高は概ね0.3mを超え、新岸壁に係留している時は概ね0.3m以下であった (写真-3)。

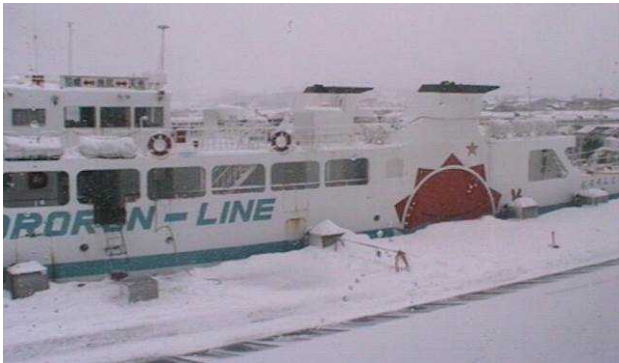
写真-3 新岸壁における欠航時の係留状況 (平成28年1月22日12時 H1/3=0.32m 波向NW)

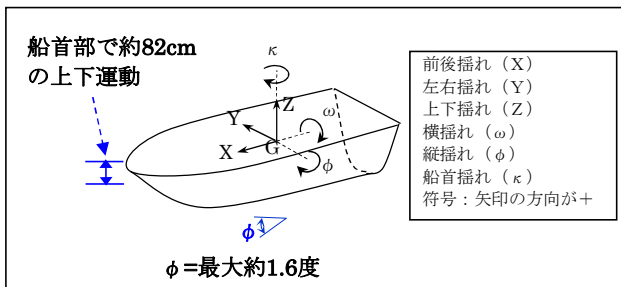
図-4 船体動揺量 (観測値)

図-4は船体動揺量 (観測値)、表-2は係留船舶の運動モードと復元力及び波浪・風況の関係を示したものである。船体動揺量は、縦揺れ及び横揺れが大きく、特に縦揺れが最大でφ=1.6度程度、船首部で約82cmの上下動を観測した。その原因は、既往の知見¹⁾ (表-2) から波浪によるものであり、主に港口から進入する波であると考えられる。

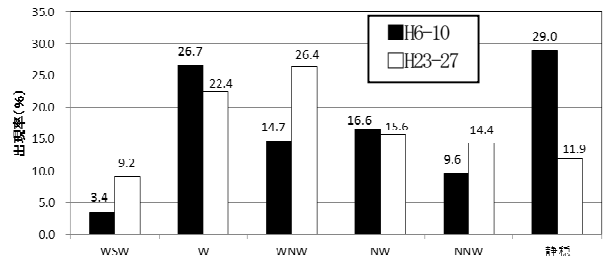
図-5 波向別波浪出現率の比較

図-5は、羽幌港港口沖の現況港形計画時に用いた波浪 (H6~H10) と近年 (H23~H27) の波浪の波向別波浪出現率を比較したものである。現況港形計画時の波浪に比べ、WNWの出現率が11.7ポイント、NNWの出現率が4.8ポイント増加しており、港内波高が大きくなる傾向の北寄りの波浪出現率が増加している。

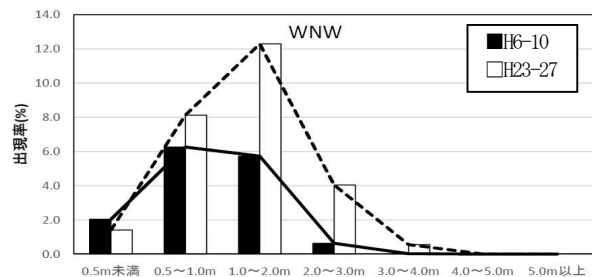
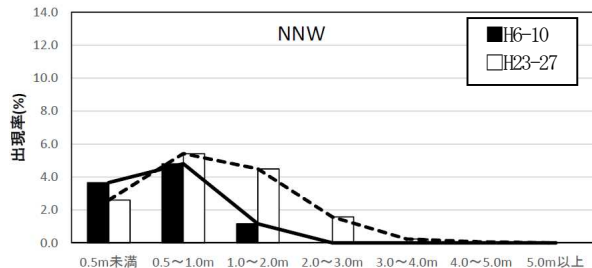
図-6 波高ランク別出現率の比較

図-6は、近年出現率が増加しているWNW、NNWの波高ラ

ンク別波浪出現率を比較したものである。WNW、NNWともに近年の波浪では、1.0m以上の波高ランクで波浪出現率が大きく増加している。

以上のことから、静穏度悪化につながる北寄りの波浪出現率が増加していること、船体動揺の原因は波浪（風波）によるものと考えられるため、静穏度対策には近年の波浪条件をもとに検討する必要がある。

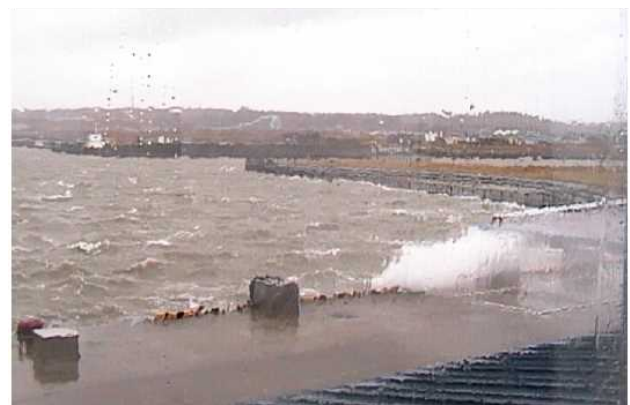
写真-5 台風23号の接近に伴う港内擾乱状況
(平成27年10月8日15時 $H_{1/3}=0.46m$ 波向NW)

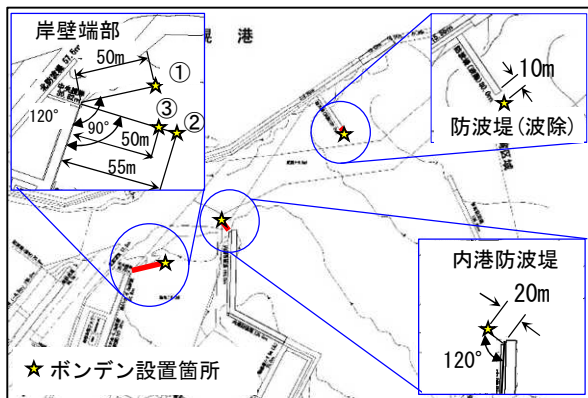
図-8 ボンデン設置位置図

防波堤延伸による船舶航行への影響把握のため、関係者会議で提案された仮想防波堤（ボンデン）設置による入出港トライアルを実施した。ボンデン設置位置は、フェリー会社から出された案に基づき設置を行った（平成27年11月10日～12月2日）。図-8にボンデン設置位置を示す。図-8に示す岸壁端部のボンデンは、設置期間中に①、②、③の順に移設をしながらフェリー操船への影響について確認を行った。

トライアルの結果、フェリー会社から防波堤（波除）10m延伸想定箇所、内港防波堤20m延伸想定箇所、岸壁端部箇所③については、フェリー操船の問題はないとの回答を得た。一方、漁業者からは、岸壁端部については問題ないとの回答が得られたが、防波堤（波除）10m延伸想定箇所、内港防波堤20m延伸想定箇所はこの時点では合意が得られなかった。合意に至らなかった理由は、i) 航路の狭隘化への懸念、ii) トライアル（ボンデン）と防波堤整備後（実構造物）の視覚の違いによる操船への影響、iii) 延伸防波堤からの反射波の漁船航行への影響等に対する懸念と推察された。
