平成30年度

# 北海道における港湾及び漁港施設の 老朽化に関する取り組み

とりまとめ担当 本局 港湾空港部 港湾建設課  
港湾行政課  
農業水産部 水産課  
(国研) 土木研究所 寒地土木研究所  
寒地水圏研究グループ 寒冷沿岸域チーム

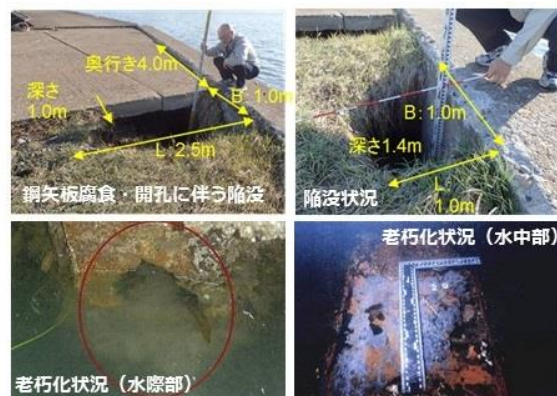
写真-1 国有港湾施設の鋼構造物の老朽化状況

鋼矢板を用いた係留施設などは、腐食対策として被膜防食や電気防食が一般的であるが、このような腐食対策が一般的に用いられる以前は、供用期間中の腐食を考慮（腐食代）した設計がなされており、干満帯の集中腐食が想定以上に進行している場合は、孔食が発生する等の状況がみられている（写真-1）。

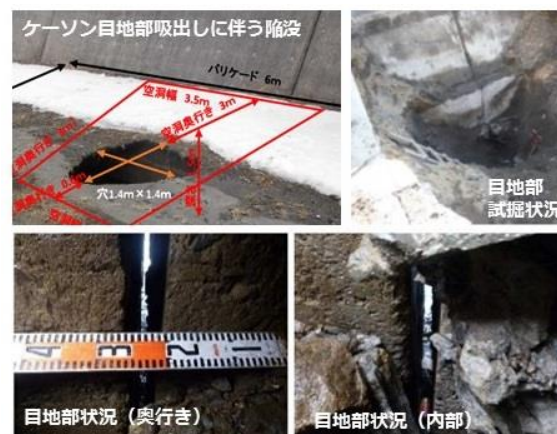
写真-2 国有港湾施設のコンクリート構造物（ケーソン式）の老朽化状況

ケーソン式構造（鉄筋コンクリート）では、塩化物イオンの浸透による鉄筋の腐食などにより、供用期間中に機能を損なうような劣化は見られていないものの、ケーソン背後の目地板や防砂シートの劣化損傷による土砂の吸い出しにより、小規模な陥没などが頻発している（写真-2）。

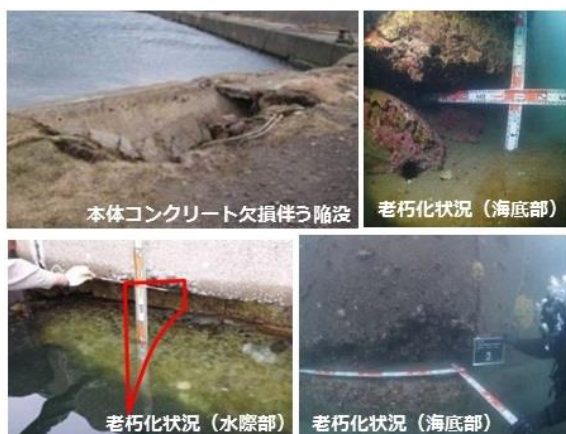
写真-3 国有港湾施設のコンクリート構造物  
（プレパックドコンクリート）の老朽化状況

プレパックドコンクリートなどでは、沿岸の寒冷地にある環境条件などから、凍害や塩害の影響を受けやすく、本体工の水際部や海底面に局所的な欠損等が生じること

で、土砂の吸い出しによる陥没などの被害も発生している（写真-3）。

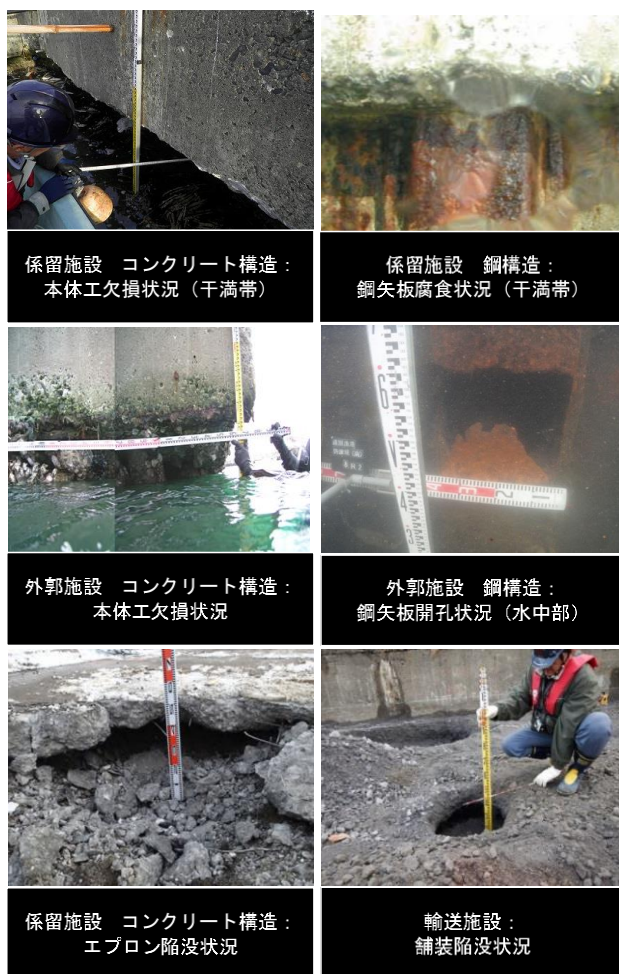
写真-4 漁港施設の老朽化状況

参考までに直轄漁港施設の老朽化状況写真を示す（写真-4）。

鋼構造では、干満帯（平均水面）付近で、集中腐食により発生した腐食穴から土砂等が流出し、鋼矢板背後が空洞化したり、漂砂の影響が大きい漁港では、サンドエロージョンの作用により鋼矢板の海側凸部のみに穴が空いている事象が見受けられた。

コンクリート構造（特にプレパックドコンクリート）においても、干満帯（平均水面）付近で塩害等によるコンクリートの劣化が顕著である事象が見受けられた。

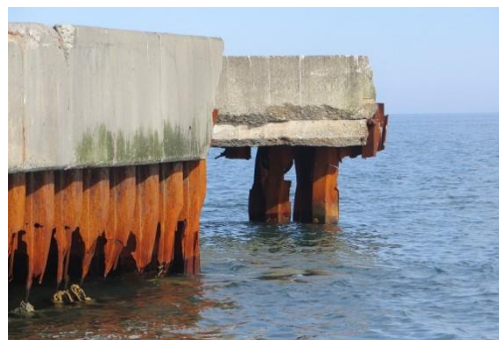
写真-5 鋼構造物の劣化事例

写真-5は、オホーツク海沿岸にある鋼矢板式導流堤の劣化状況である。鋼矢板全体が腐食し、干満帯付近が大きく欠損している。そして、欠損部の矢板は水面付近で内側に押し曲げられている。鋼矢板全面が褐色に腐食していることから、防食工ではなく、矢板の肉厚に腐食代を見込んだ設計がなされていたものと考えられる。

劣化要因としては、腐食に加えて周辺の砂による摩耗（サンドエロージョン）の影響も考えられるが、海水の接触痕からして、海水による摩耗や海水の衝突による変形も劣化を早めた要因である可能性がある。詳細は後述するが、写真-5の劣化は、主に鋼材の腐食、砂による摩耗、海水による摩耗・損傷による複合劣化であると考えられる。

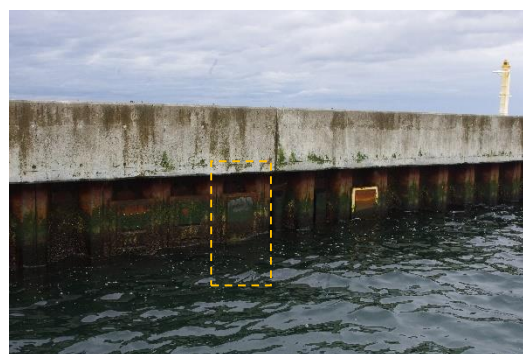
写真-6 重防食の現地暴露試験

被覆防食工法の暴露試験体には、ウレタンエラストマー(2000 $\mu$ )を炭素鋼板SS400(寸法：0.5m $\times$ 1m、t13mm)に被覆した重防食試験体を用いた（写真-6参照）。まず、1年目の重防食試験体は、大きな損傷・劣化・破損は破損が見られないが、試験体端部やボルト周辺部に剥離が見られたほか、多数の細かい引つ掻き傷が確認された。その後、端部より剥離が進み、4年目では大きな剥離に進展している。

以上のことから、通常海域で使用される重防食被覆工法や電気防食工法は、氷海域に適用する事が困難である。

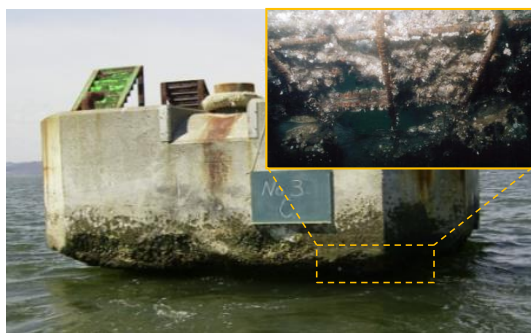
写真-8 コンクリート構造物劣化事例

写真-8は、オホーツク海沿岸に位置するサロマ湖漁港第1湖口アイスブーム支柱の劣化状況である。本施設は鋼管杭式の構造物であるが、写真に示す部分は鉄筋コンクリート構造の上部工である。直柱・曲柱の錆汁がコンクリート表面に見られるものの、上部工の上半分は健全に見える。しかし、下半分の水面付近はコンクリートの劣化が著しい。上部工の色合いから判断して、下半分の含水率はかなり高いと想定される。写真のとおり上部工は気中に露出していることから、高含水状態で冬期の寒冷環境に曝され、凍害により劣化したものと考えられる。また、上部工下面の鉄筋が露出していることから、塩害による鉄筋の腐食・膨張によりコンクリートが欠損している事も想定される。そして、着目すべきはコンクリート側面が部分的に欠損している点である。これは海水が上部工に接触し、コンクリートが損傷した痕跡である可能性がある。氷海域の施設である以上、構造物は必ず海水に接触していることから、海水の作用が劣化要因のひとつであると考えている。以上のことから、写真-8の劣化は、凍害、塩害そして海水による摩耗・損傷の複合劣化であると考えられる。
