RFID腐食環境検知システムの 概要と施工事例

- 対象構造物：**一般国道228号清部大橋**
- 所在地名：北海道松前郡松前町
- 竣工年月：昭和48年10月（供用後約40年）
- 管理者：北海道開発局 函館開発建設部 江差道路事務所

清部大橋 補修後の追跡調査

清部大橋 追跡調査の結果(約2年経過時点)

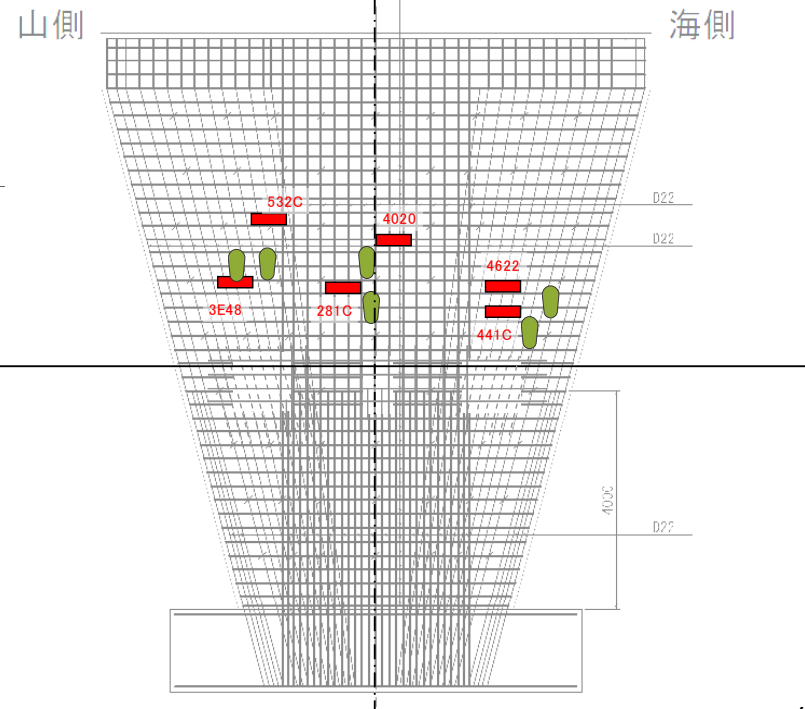
橋脚の海側、中央、山側の
3点にかぶり位置2水準
(40、80mm)
計6個のセンサを設置

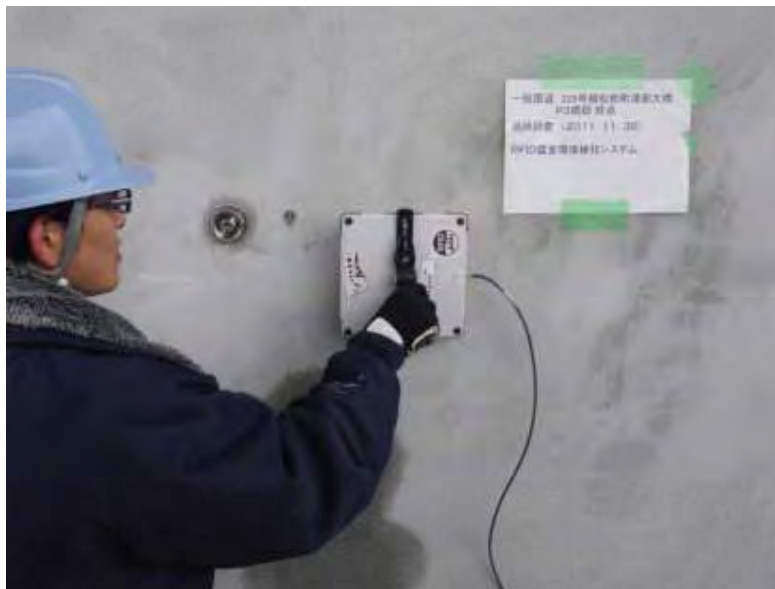
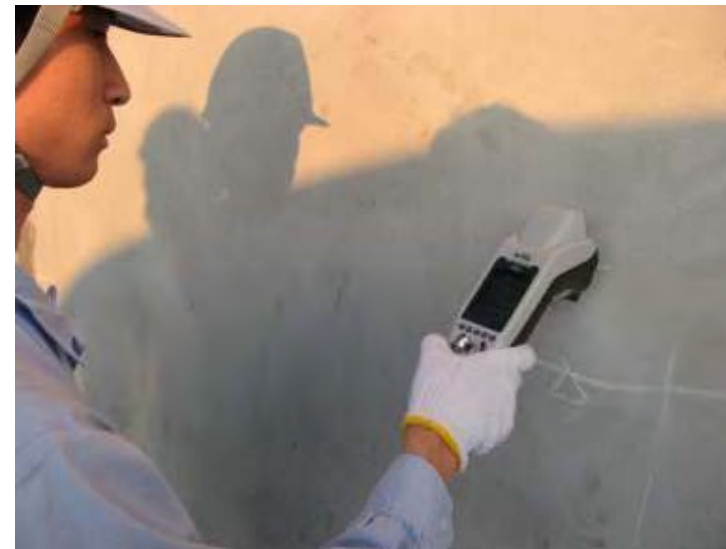
RFID腐食環境検知システムによる計測状況

**現時点のセンサ抵抗値は数オーム
健全状態を確認(腐食判定なし)**

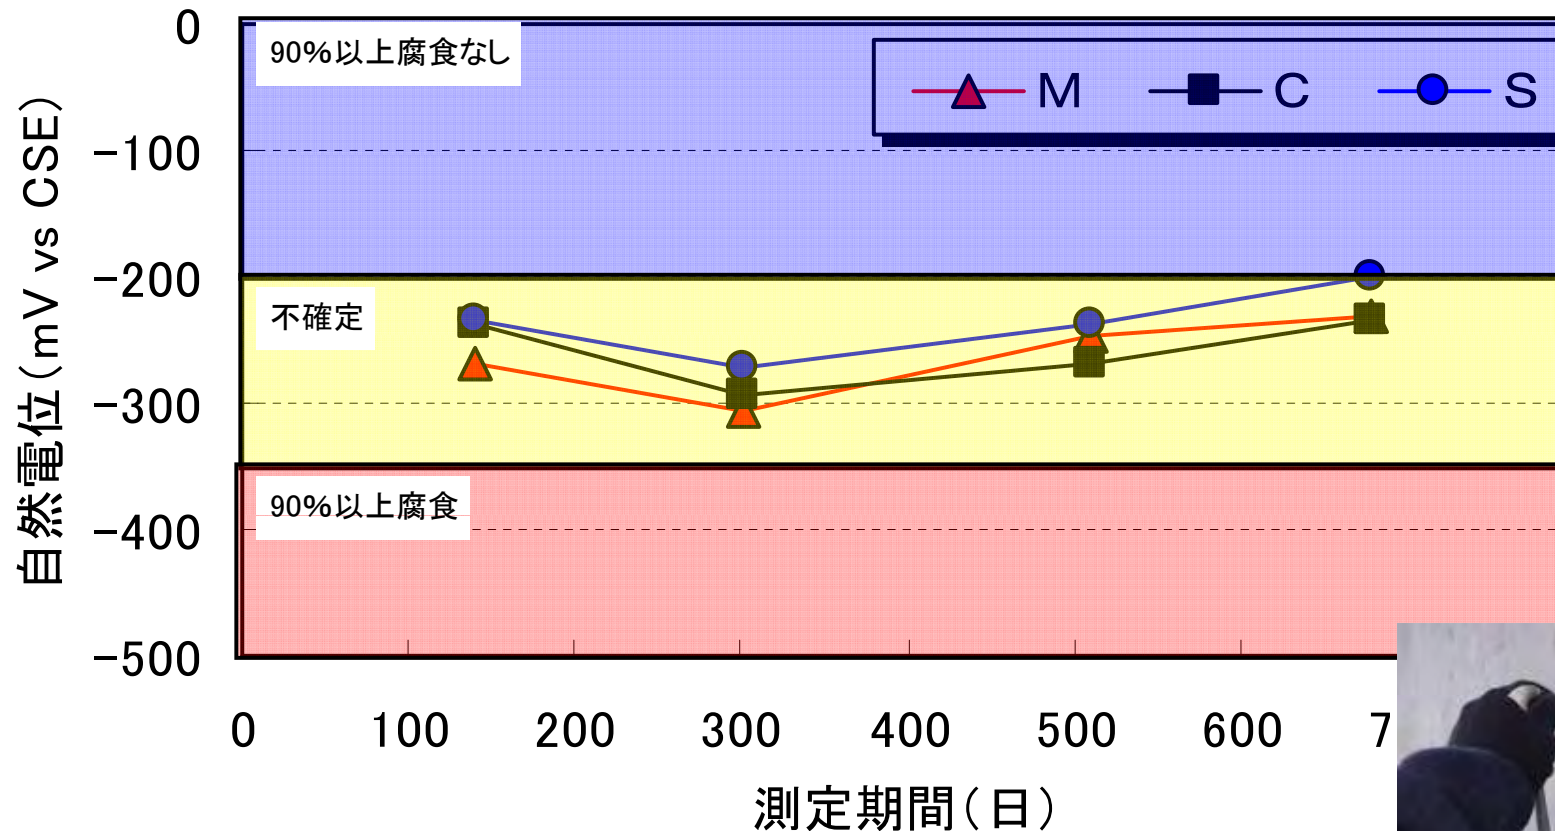
鉛照合電極による自然電位計測結果

不確定な判定領域であるが、上昇傾向

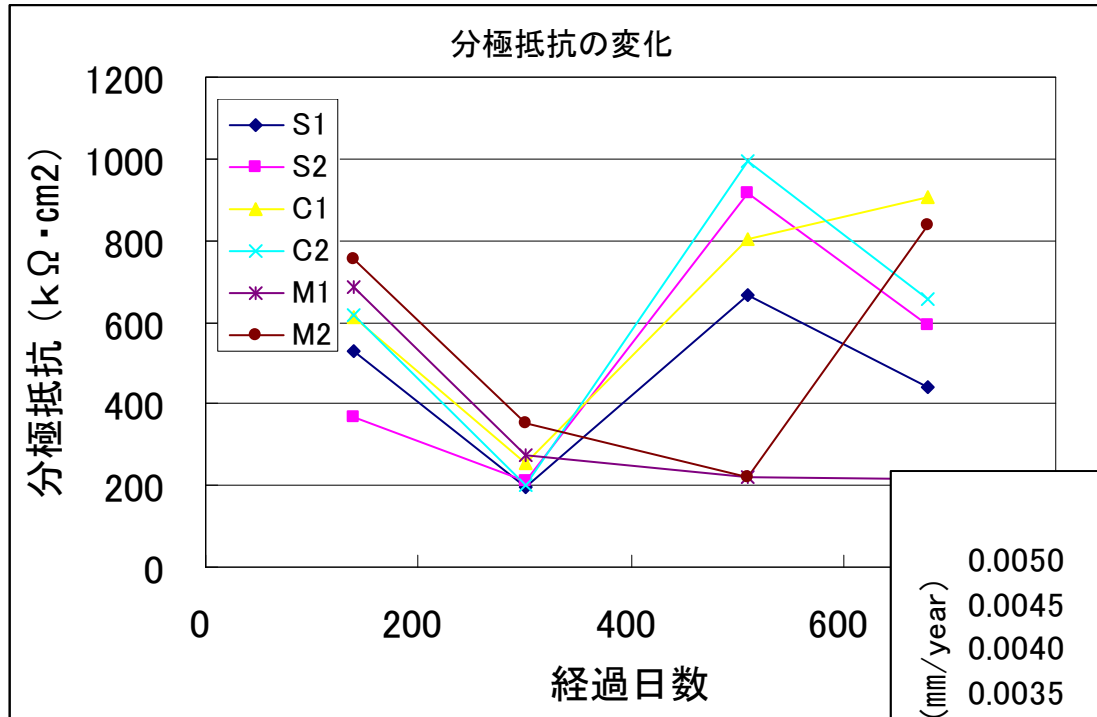
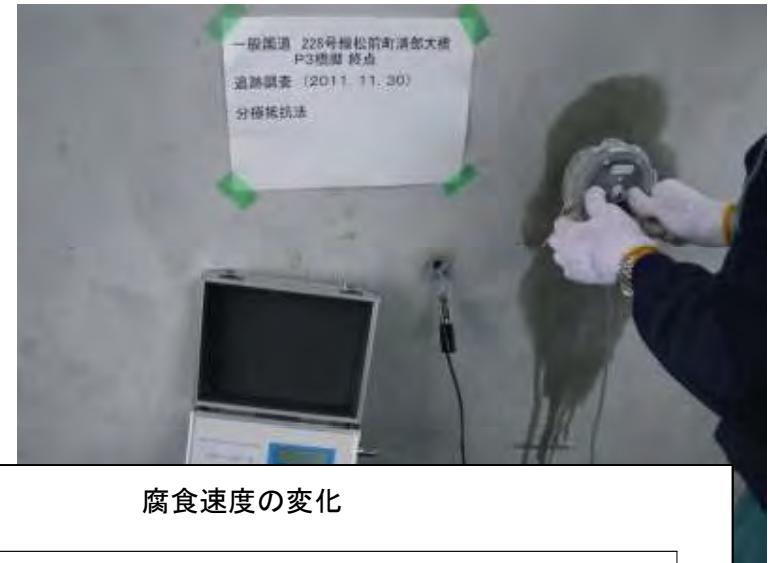
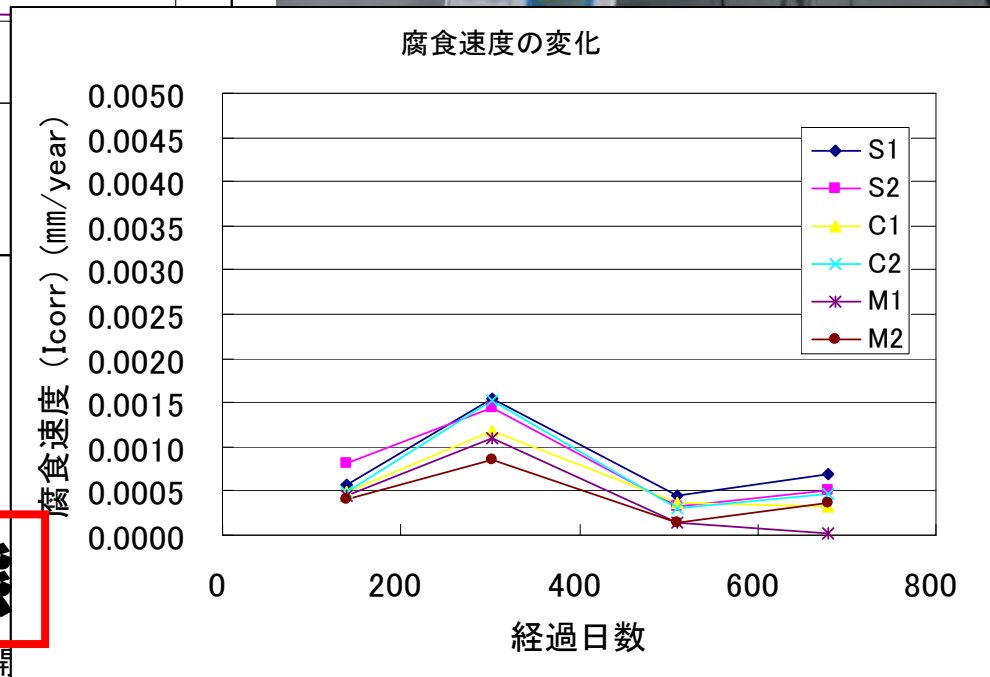
分極抵抗法における計測結果

【腐食判定基準】
分極抵抗130以下
腐食速度0.0023以上

全てにおいて健全状態
