岩盤崩壊を踏まえた岩盤斜面点検調査検討会 (第1回)

日 時 : 令和3年6月23日(水)
16:00~17:00

岩盤崩壊を踏まえた岩盤斜面点検調査検討会

3.3 最終点検から今回変化が確認された箇所状況 (1/4)

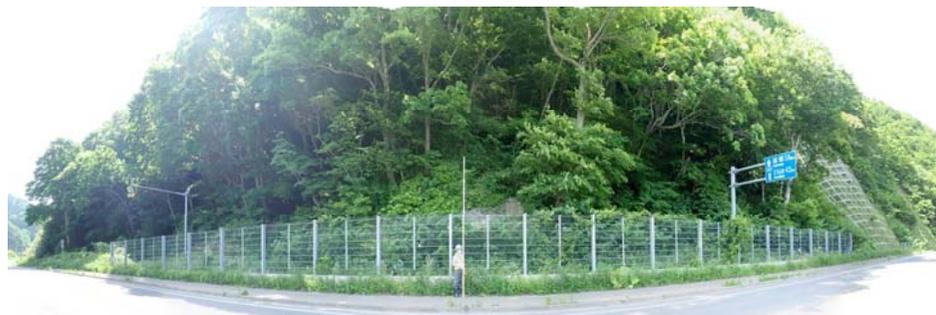
函館開建R227 点検番号No.19

正面全景R3.6撮影

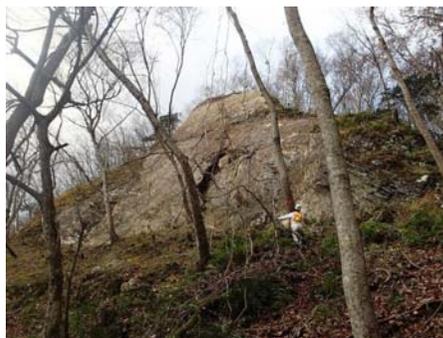
着目岩体H25撮影

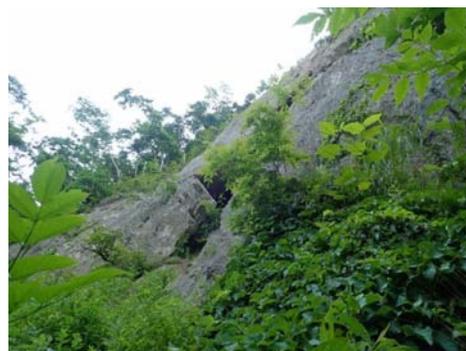
着目岩体R3.6撮影

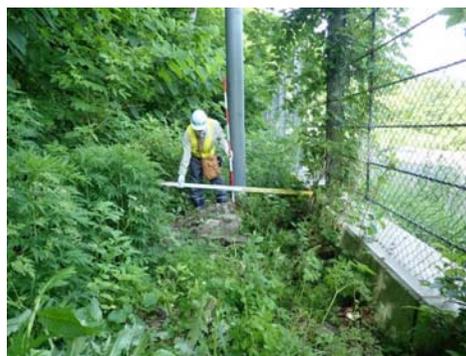
防護柵背面の落石状況
R3.6撮影

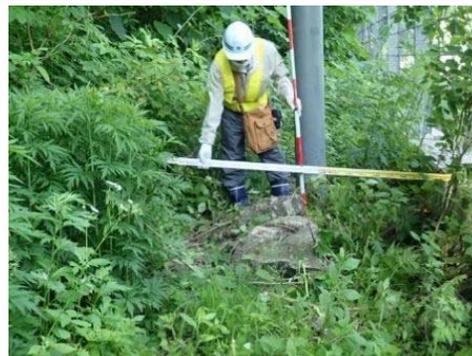
防護柵背面の落石状況近景
R3.6撮影

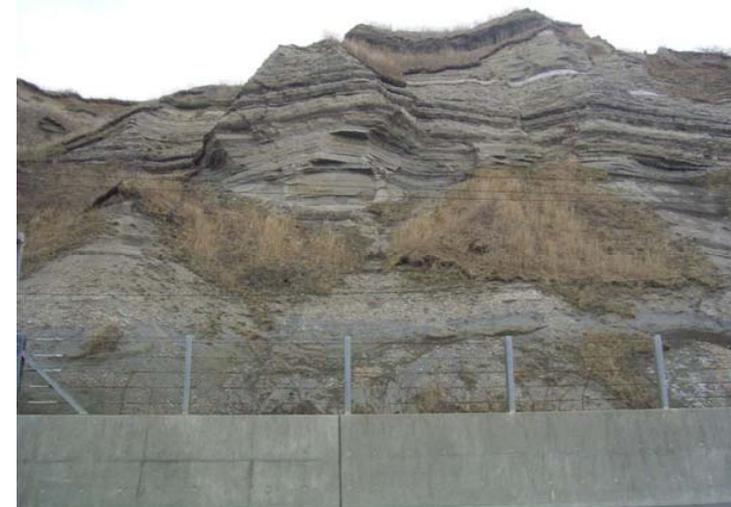
函館開建R229 点検番号No.27

正面全景H19撮影

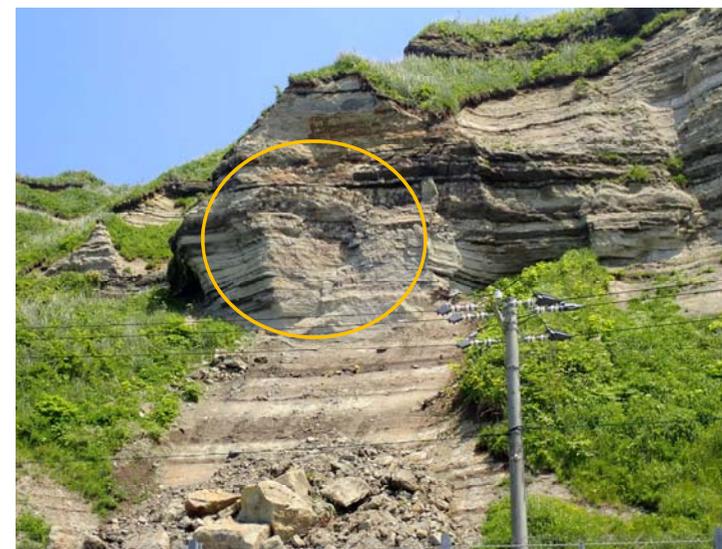
正面全景R3.6撮影
※岩盤崩落跡

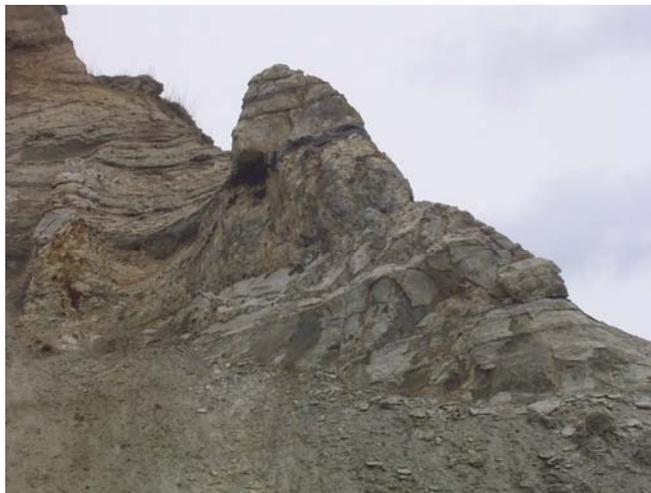
函館開建R229 点検番号No.28

正面全景H19撮影

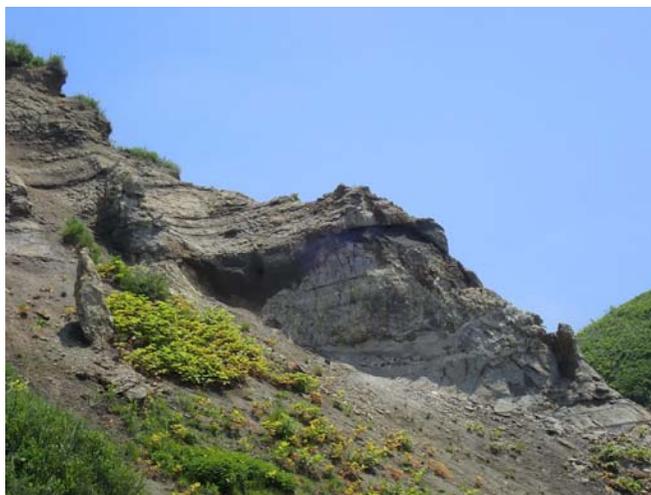
正面全景R3.6撮影
※搭状岩体の崩落跡

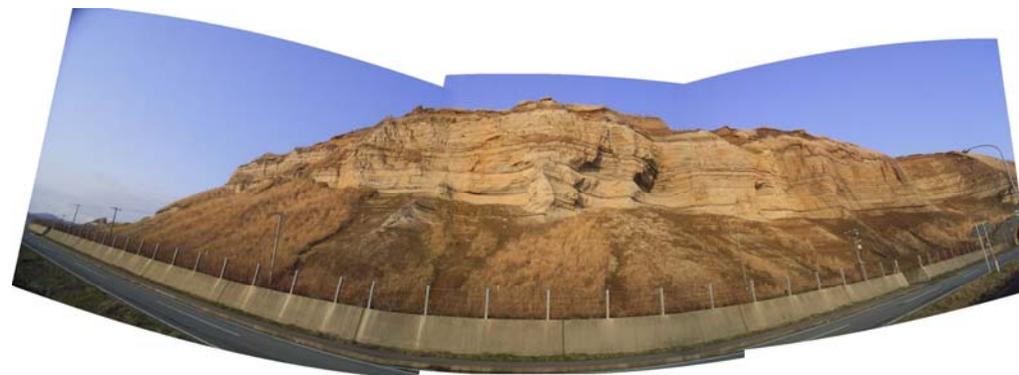
函館開建R229 点検番号No.29

正面全景H19撮影

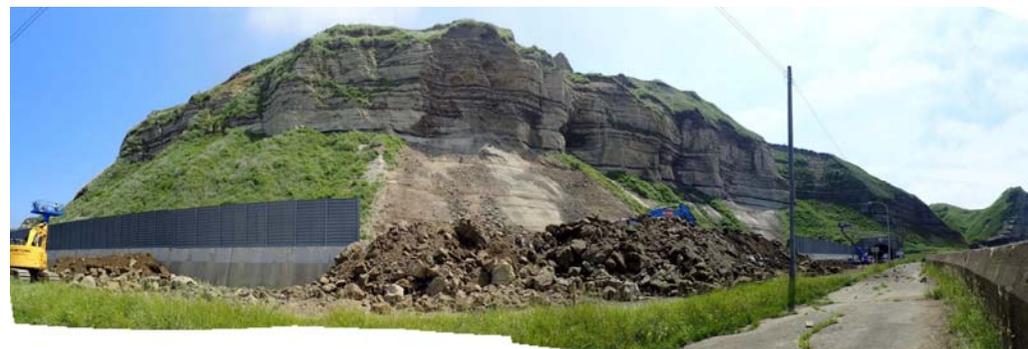
正面全景R3.6撮影
※R3.6.6岩盤崩落発生

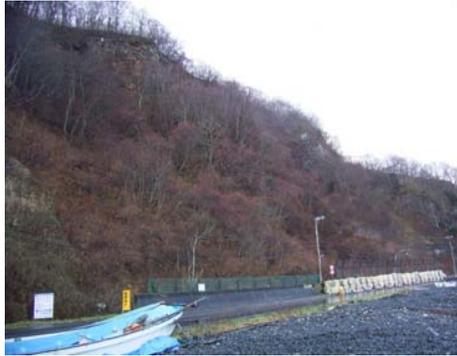
函館開建R278 点検番号No.9

中間部全景H19撮影

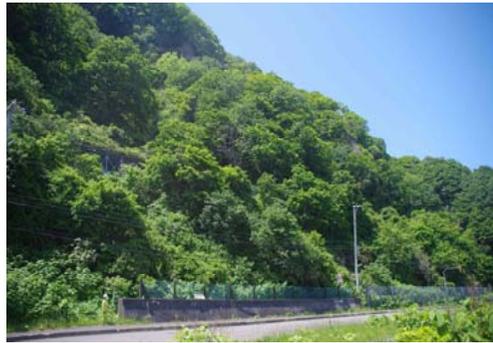
中間部全景R3.6撮影

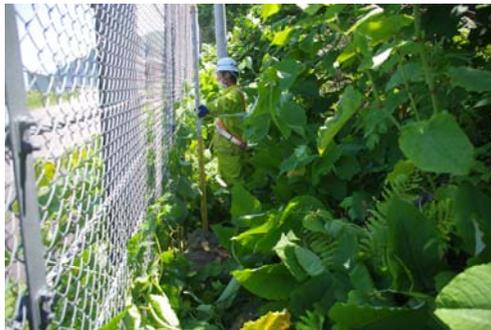
防護柵背面の落石状況
R3.6撮影

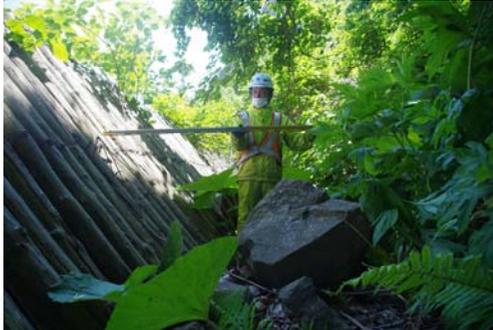
防護柵背面の落石状況
R3.6撮影

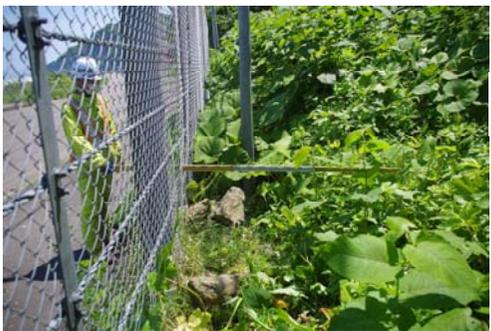
防護柵背面の落石状況
R3.6撮影

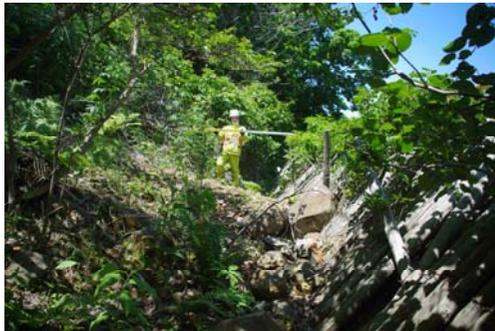
防護柵中間部の落石状況
R3.6撮影

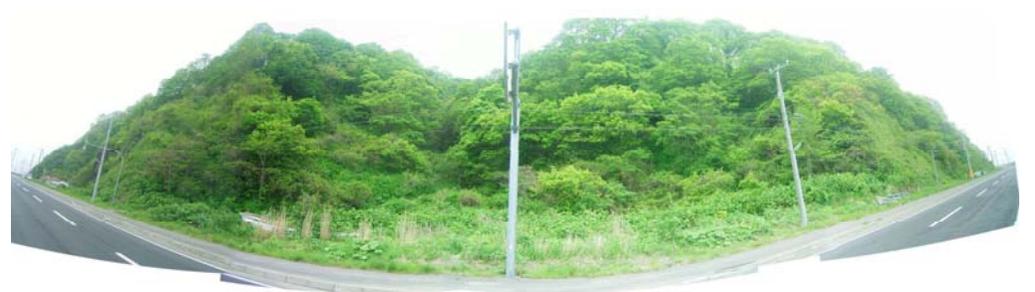
函館開建R278 点検番号No.10

正面全景H19撮影

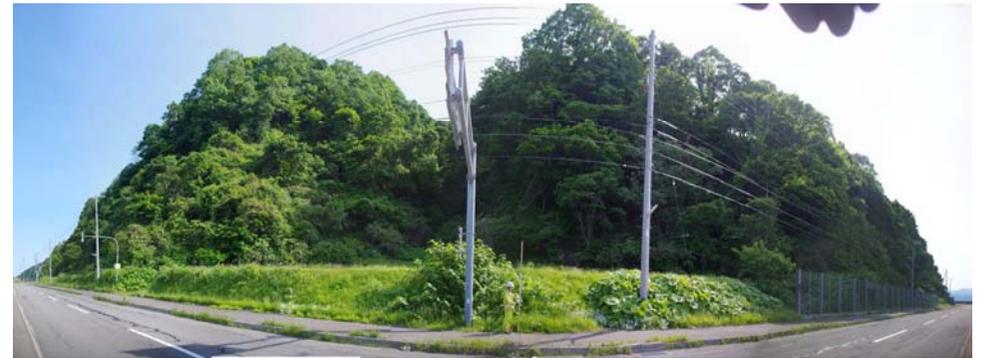
正面全景R3.6撮影

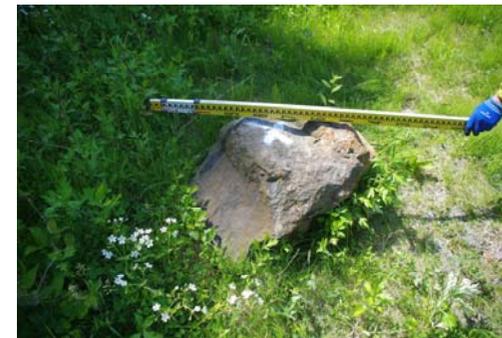
土堤背面の落石状況 R3.6撮影

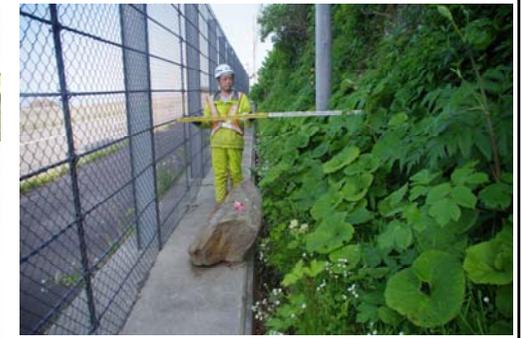
防護柵背面の落石状況 R3.6撮影

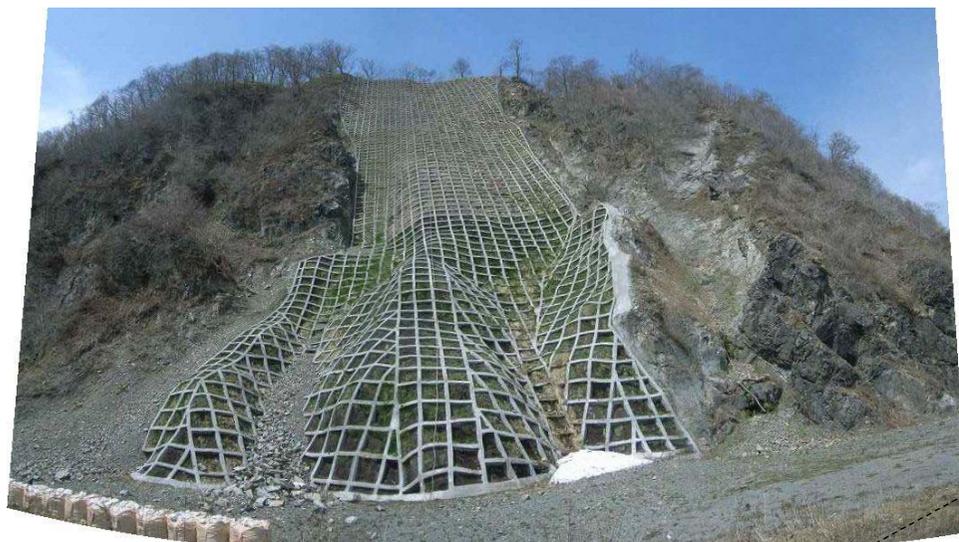
帯広開建R336 点検番号No.56

正面全景H26撮影

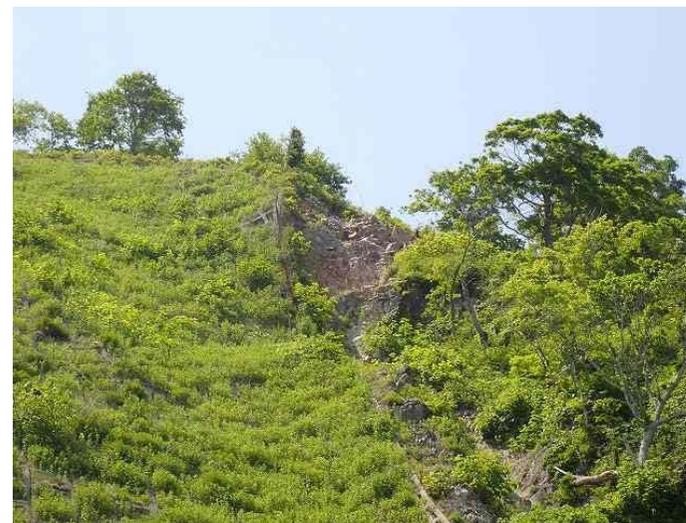
法枠工脇の崩壊跡近景 R3.6撮影

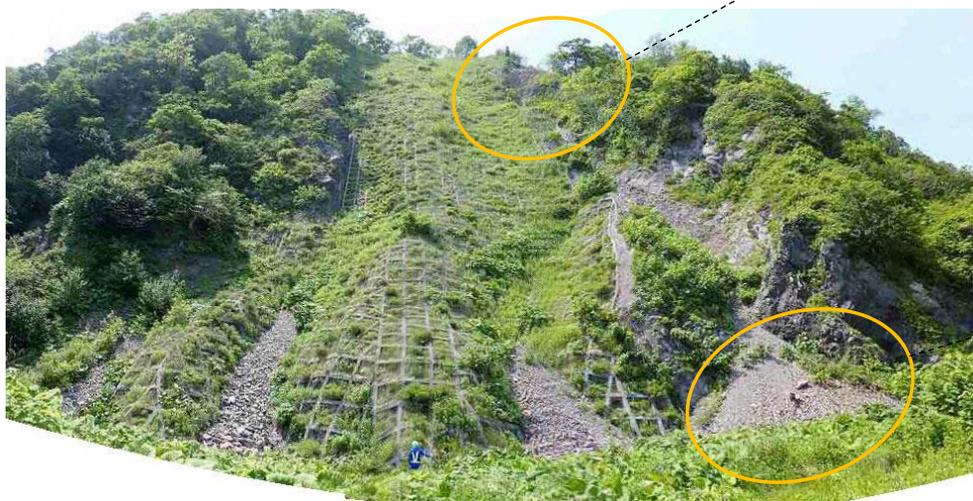
正面全景R3.6撮影
※法枠工脇の自然岩盤斜面の崩壊跡

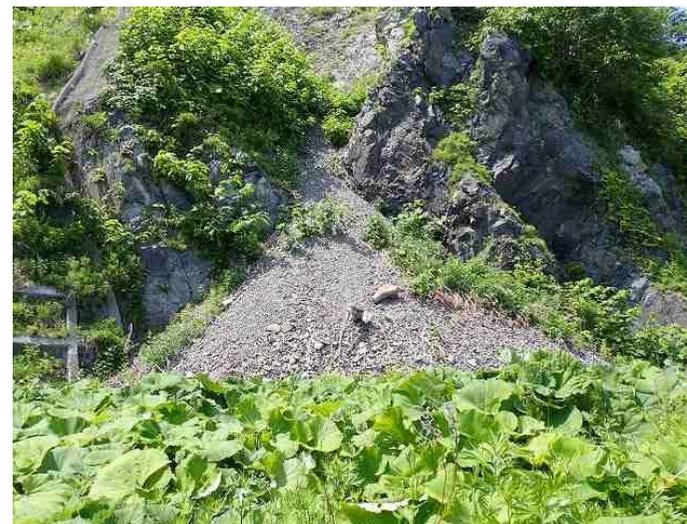
崩壊岩塊の堆積状況 R3.6撮影
