# 岩盤崩壊を踏まえた岩盤斜面点検調査検討会 (第2回)

# 岩盤崩壊を踏まえた岩盤斜面点検調査検討会

令和3年8月3日

国土交通省 北海道開発局

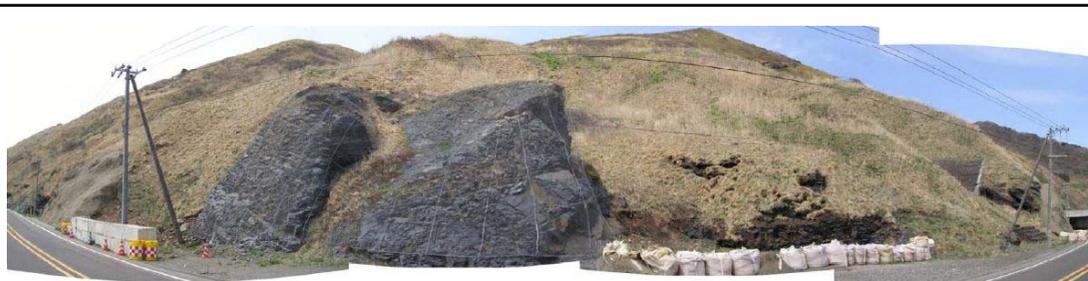
着目露岩箇所全景H19撮影(点検終了時)

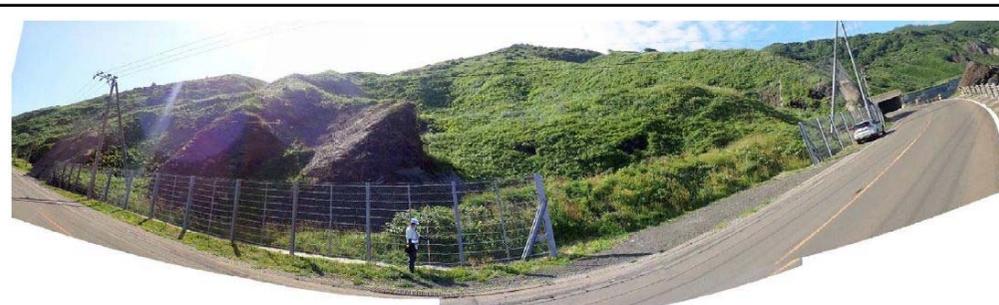
- ◆露岩面の一部より浮石が抜け落ち、落石防護柵背面に落石が発生しているが、落石発生源は比高5mと低く、防護対策工による現対策で想定する範囲内である。
- ◆防災点検終了時との比較の結果、着目岩体に岩盤崩壊に至るような開口亀裂等の経年変化は見受けられず、現時点で詳細調査は不要と判断した。

着目露岩箇所全景R3.6撮影

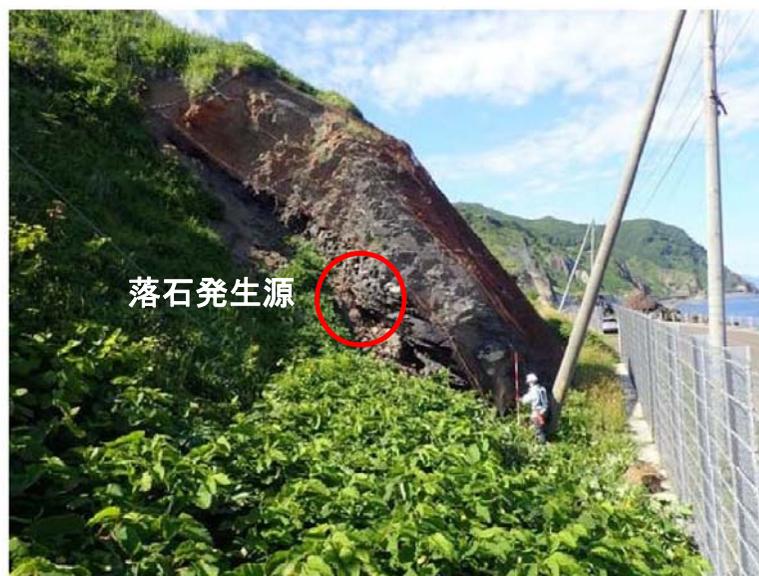
落石発生源

防護柵背面の落石状況 R3.6撮影

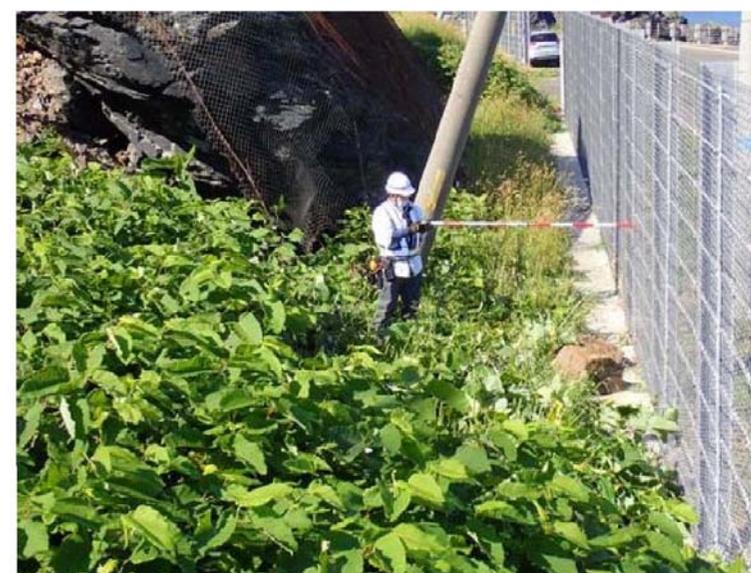
防護柵背面の落石状況近景 R3.6撮影

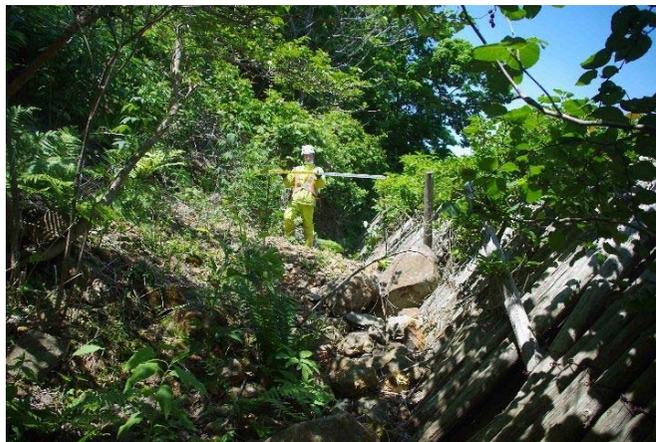
R3.6撮影 多段式落石防護柵工上の  
落石堆積状況

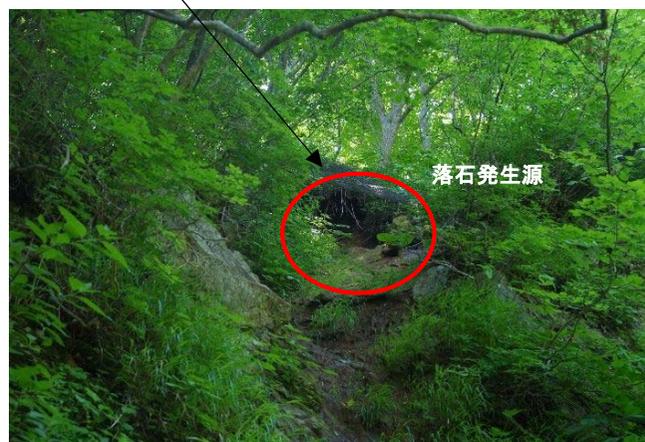
R3.6撮影 多段式落石防護柵工の  
上部斜面の落石発生源

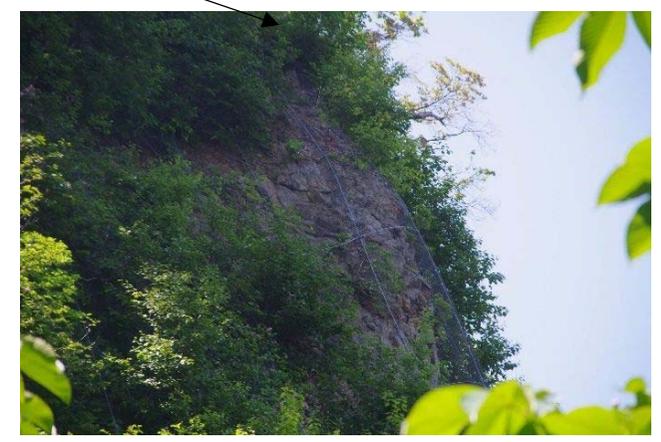
R3.6撮影 落石防護金網および斜面状況  
※新たな変状は見受けられない

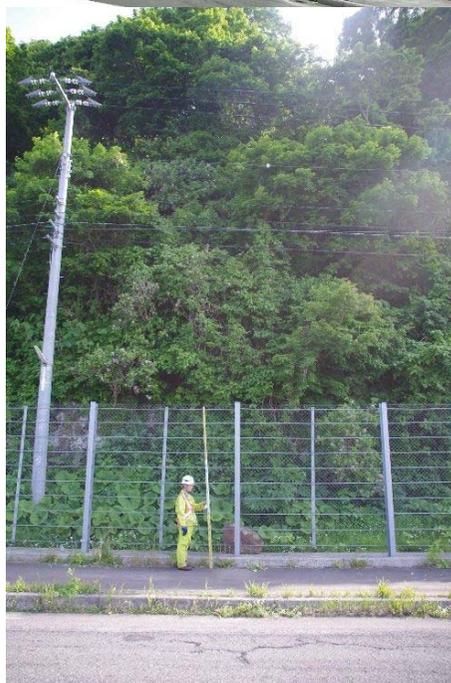
R3.6撮影 防護柵背面の落石状況

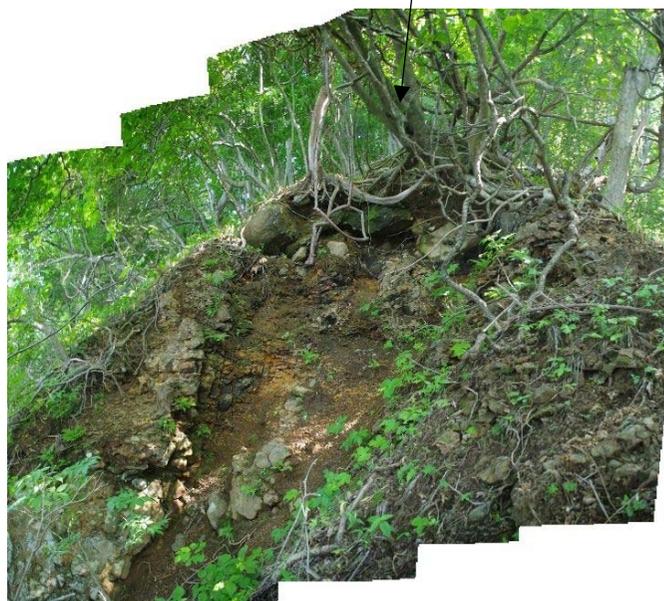
R3.6撮影 防護柵上部斜面の落石発生源

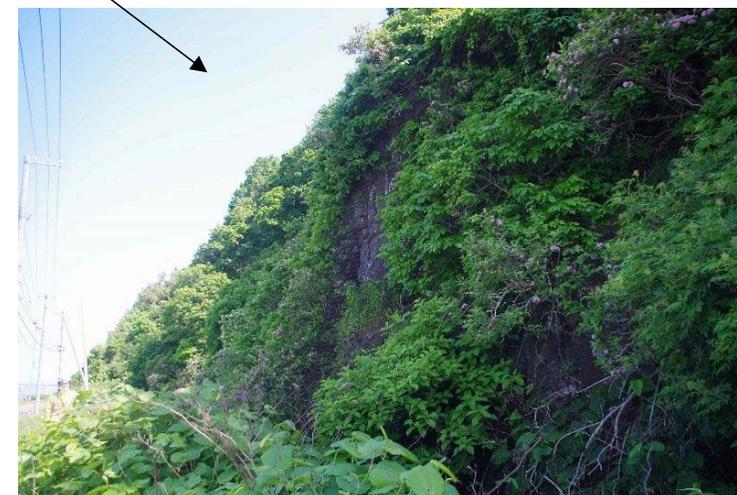
R3.6撮影 岩盤斜面状況  
※新たな変状は見受けられない

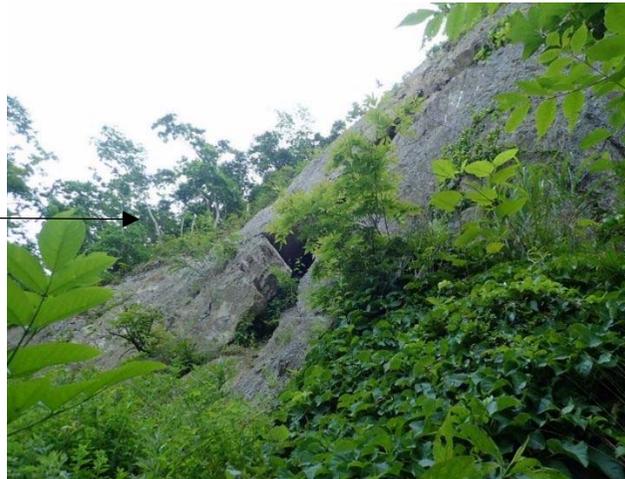
R3.6撮影 着目点 ※変状なし

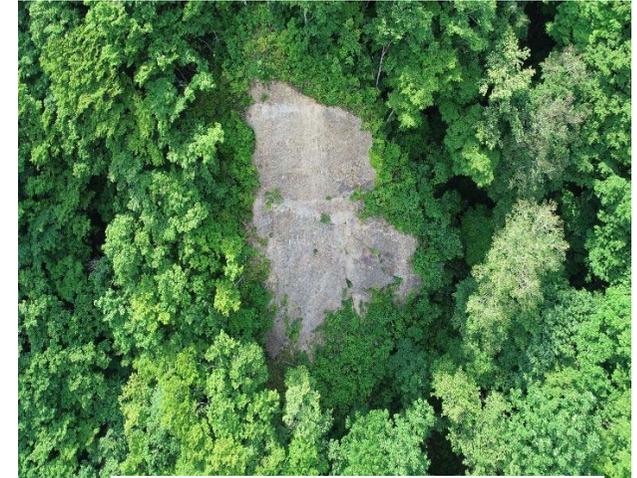
R3.6 UAV撮影 着目箇所  
※新たな変状は見受けられない

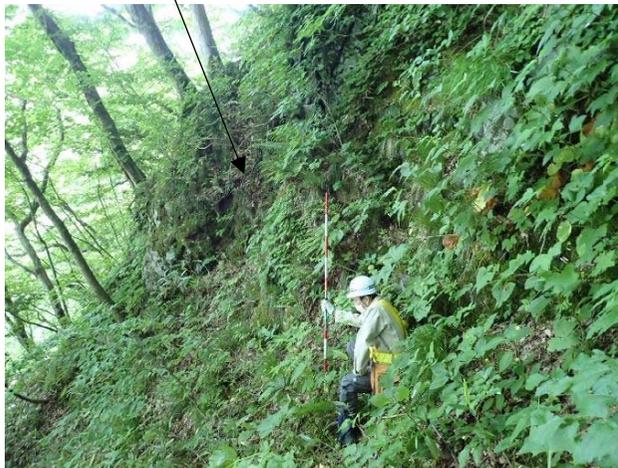
R3.6撮影 落石発生源  
※着目露岩面より20~30m下方

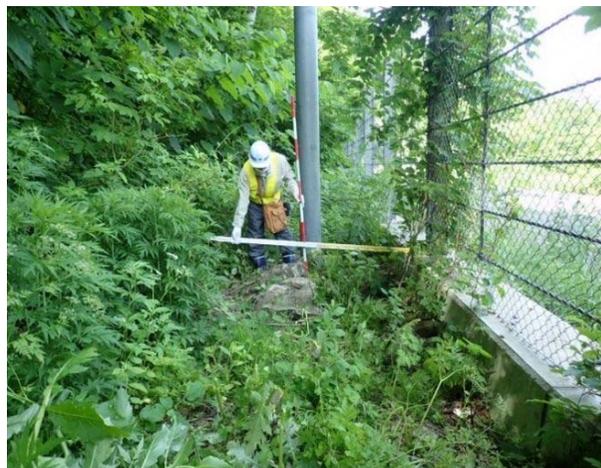
R3.6撮影 落石防護柵背面の落石状況

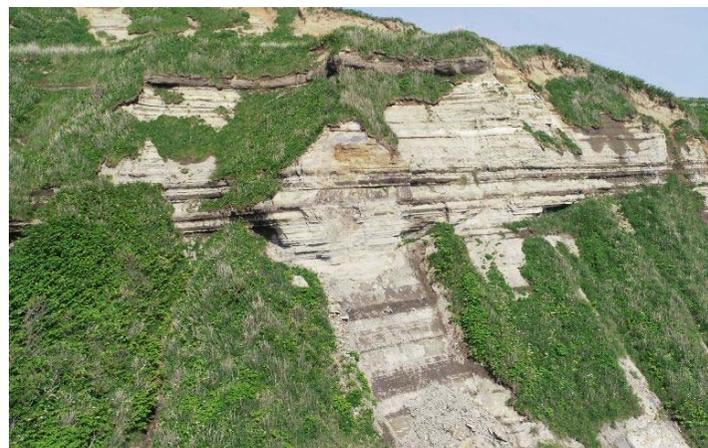
R3.6UAV撮影 崩壊箇所近景

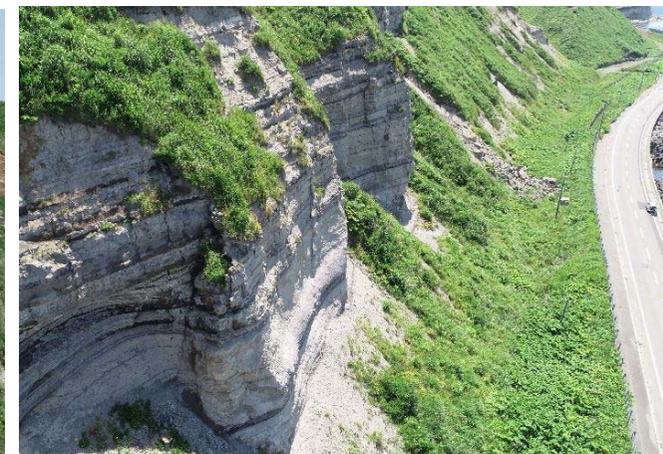
R3.6UAV撮影  
崩壊箇所のクリアランス状況

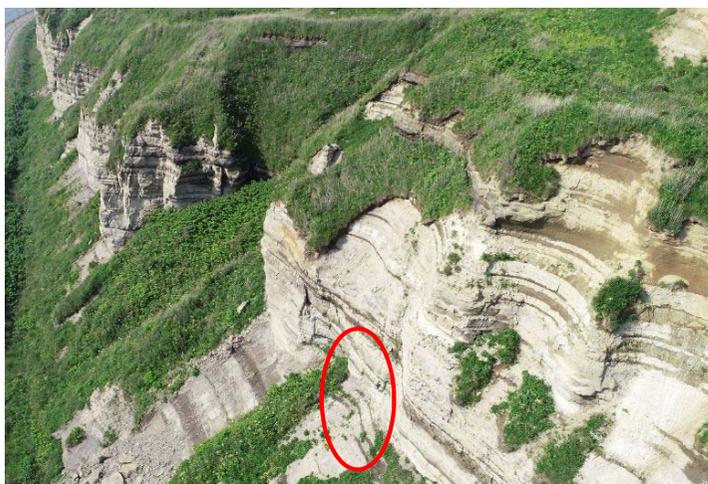
R3.6UAV撮影で確認できる亀裂や落ち残り状況①

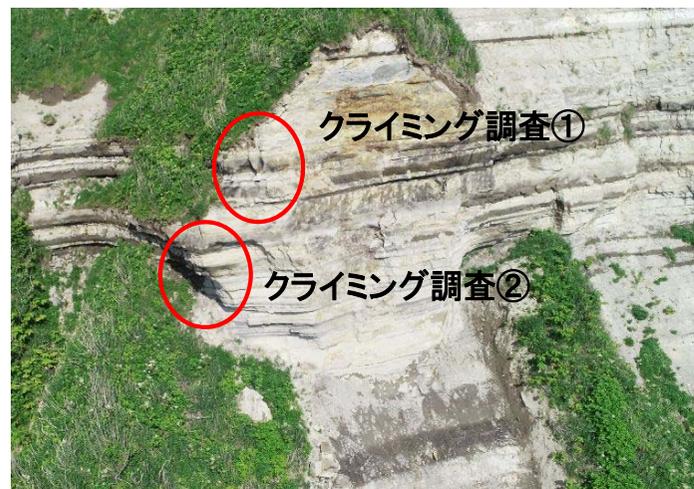
R3.6UAV撮影で確認できる亀裂や落ち残り状況②

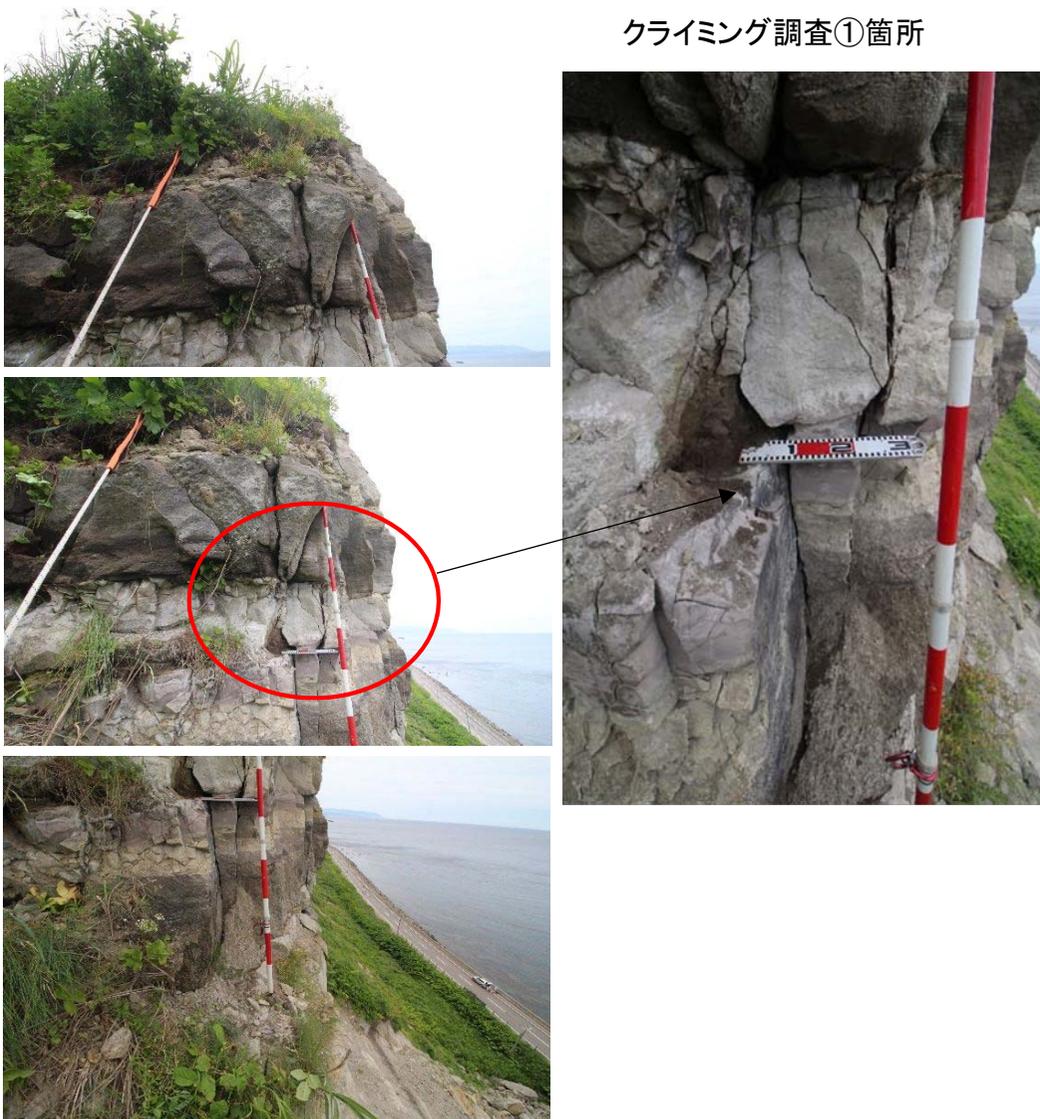
クライミング調査①箇所

- ◆クライミング①箇所では、細かいメッシュ状の多くの亀裂が見受けられ10~50cm大の個体の落石が想定される。
- ◆クライミング②箇所では、落ち残りの凸岩体が高さ3m、幅2m、奥行き1m程度と想定される。
- ◆落ち残りの部分は僅かであり、崩壊土量は6m<sup>3</sup>程度と想定され、防護対策工による現対策で想定する範囲内である。

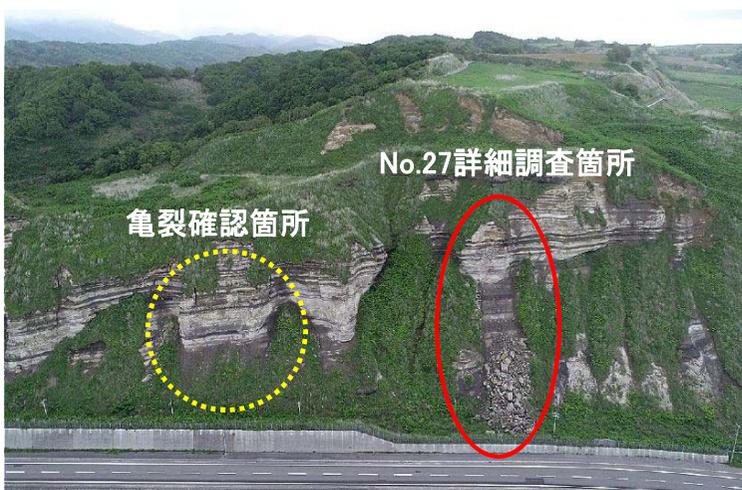
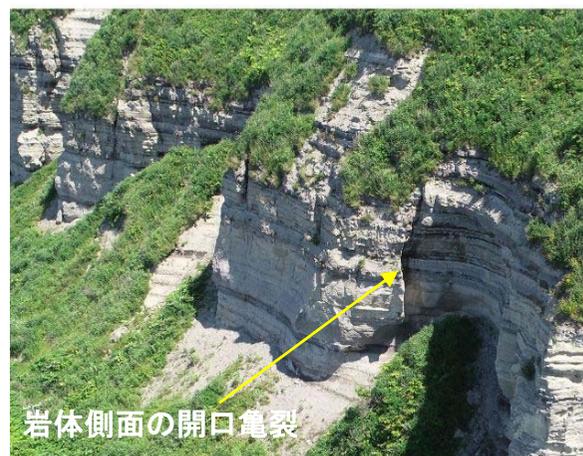
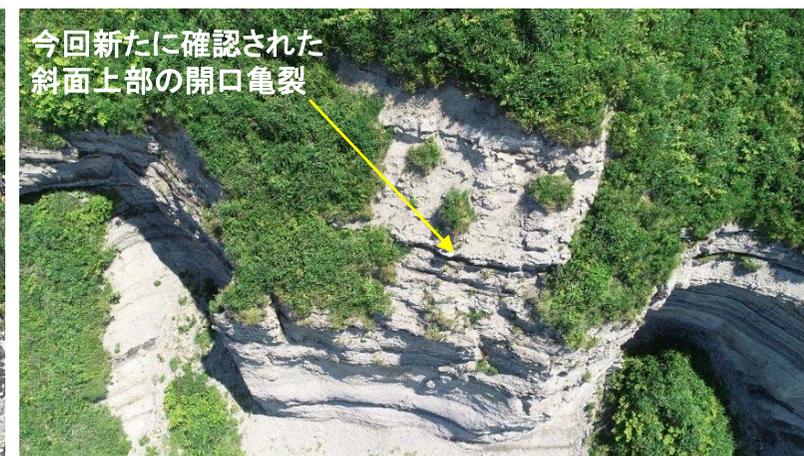
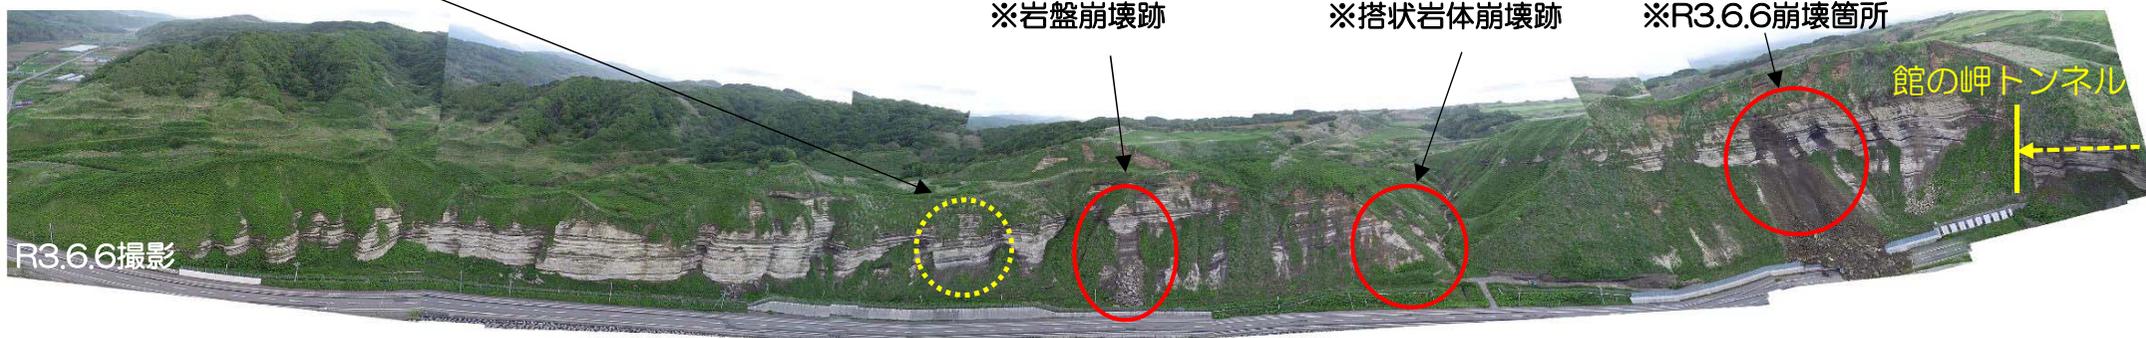
- ◆UAVによる近接目視調査を実施した結果、No.27箇所 の起点側斜面において岩盤崩壊に至る可能性がある開口亀裂が確認された。
- ◆上空からの近接目視により、岩体側面の開口亀裂に繋がる斜面上部の開口亀裂が新たに確認された。
- ◆隣接するNo.29の岩盤崩壊状況を踏まえると、将来的に当該箇所についても開口亀裂を起因とする岩盤崩壊の発生が懸念される。
- ◆このため、被災区間の通行規制解除検討においては、今後、NO.29の被災箇所と当該箇所も含めた一連での検討が必要である。

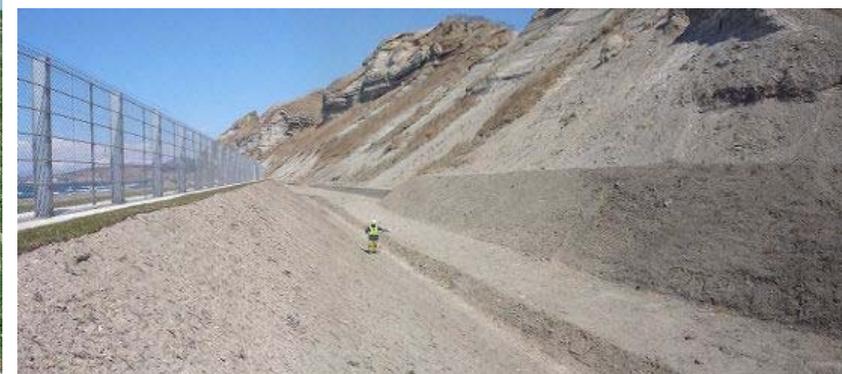
着目点箇所のクリアランス状況  
※崩壊土砂は撤去されている

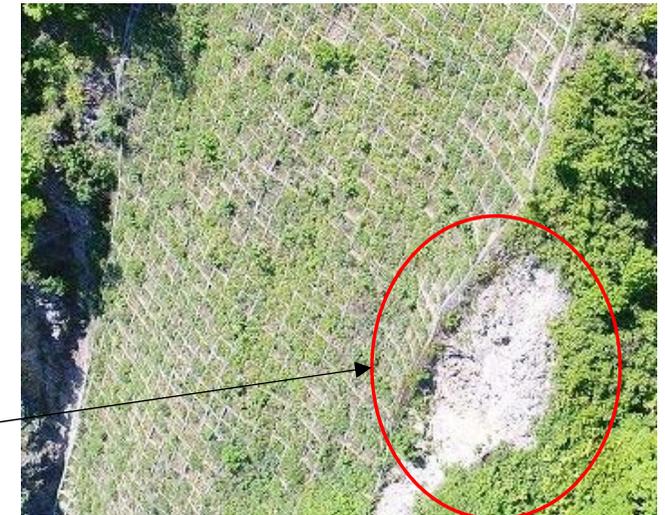
R3.6 上部崩壊箇所(UAV撮影)  
至：広尾

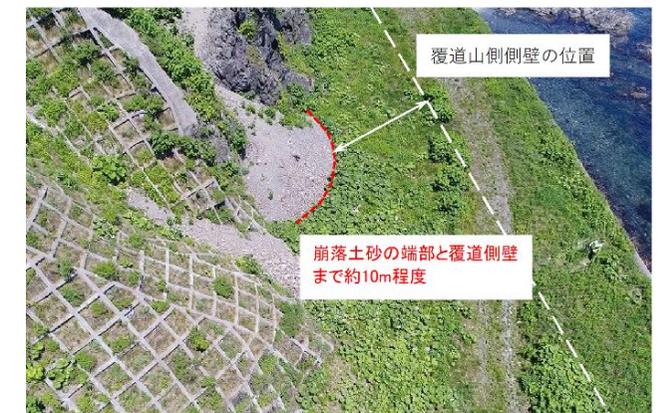
R3.6 落石はクリアランス内で停止(UAV撮影)  
至：えりも
